Université Kasdi Merbah Ouargla
Faculté des Sciences Appliquées
Département d'Hydraulique et Génie Civil

Mémoire de fin d'études pour l'obtention
du diplôme Master Académique en Génie Civil
Option : Voies et ouvrages d'art

THEME
TRAITEMENT DE REMONTEE DES FISSURES DANS LES
CHAUSSEES AERONAUTIQUES

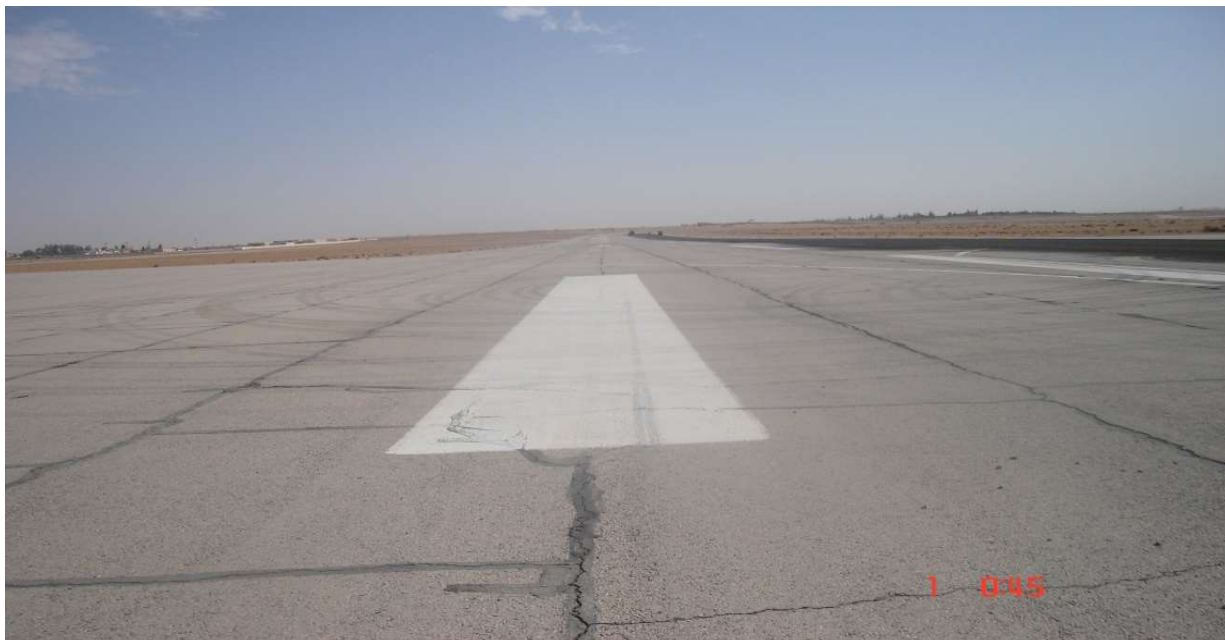
FIGURE II.4 : Fissures longitudinales et transversale piste 02/20 Aérodrome de Ouargla

- nettoyage des bords de la fissure ou découpage selon la gravité de la fissure -
- remplissage par mastic avec ou sans primaire d'accrochage.

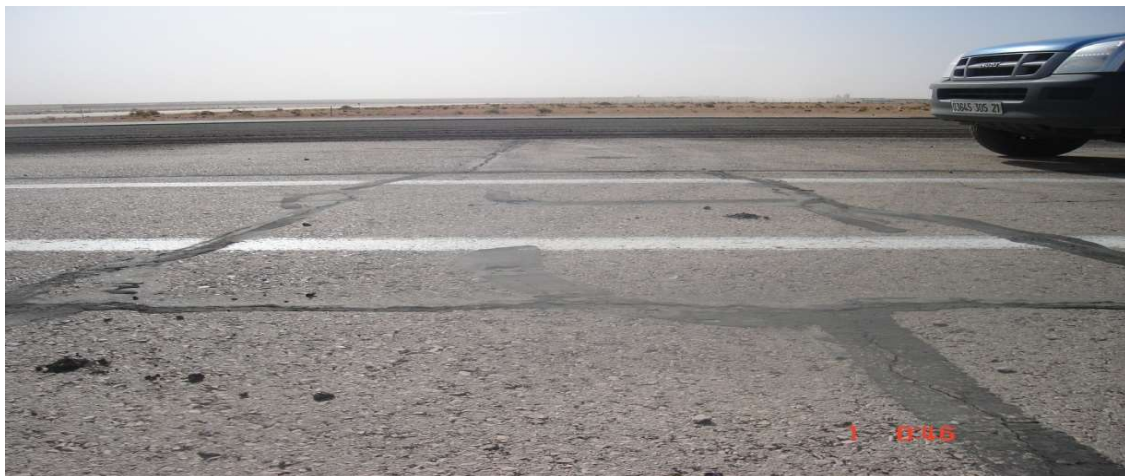
FIGURE II.5: Apparition des fissures à maille large colmaté en mastic
Piste principale 02/20 Aéroport de Ouargla

- mise en œuvre d'un enduit superficiel avec balayage des rejets par aspiratrice ou pontage des Fissures.
- ou reprise de la couche de roulement après rabotage (purge éventuelle de la structure).

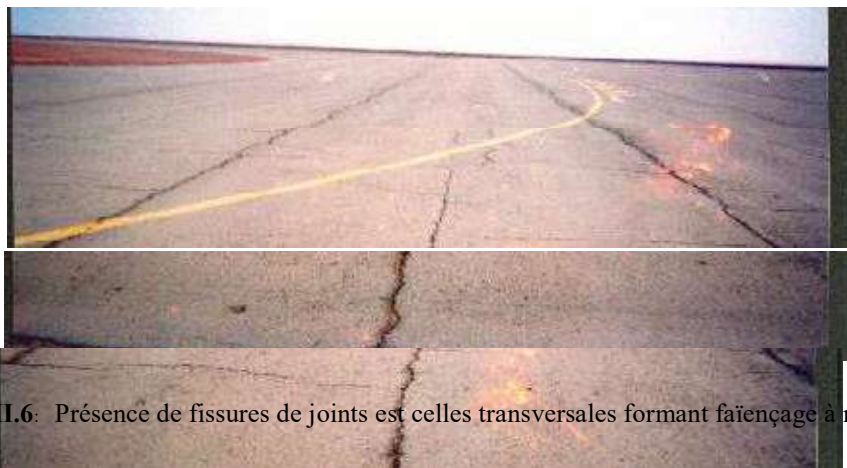
FIGURE II.6: Présence de fissures de joints est celles transversales formant faïençage à maille large.

pontage des fissures par mastic.

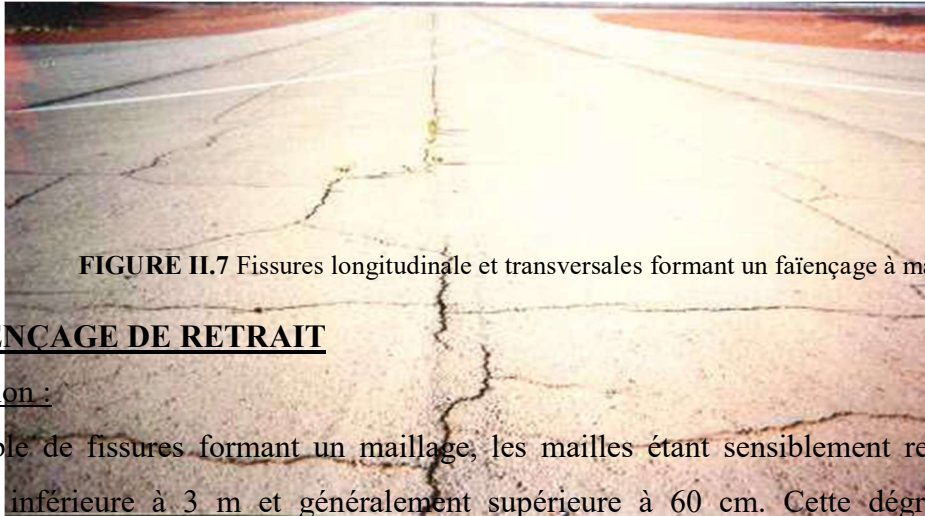
FIGURE II.7 Fissures longitudinale et transversales formant un faïençage à maille large.

- nettoyage de la surface à traiter ;
- pontage des fissures par coulis à froid ou mastic.

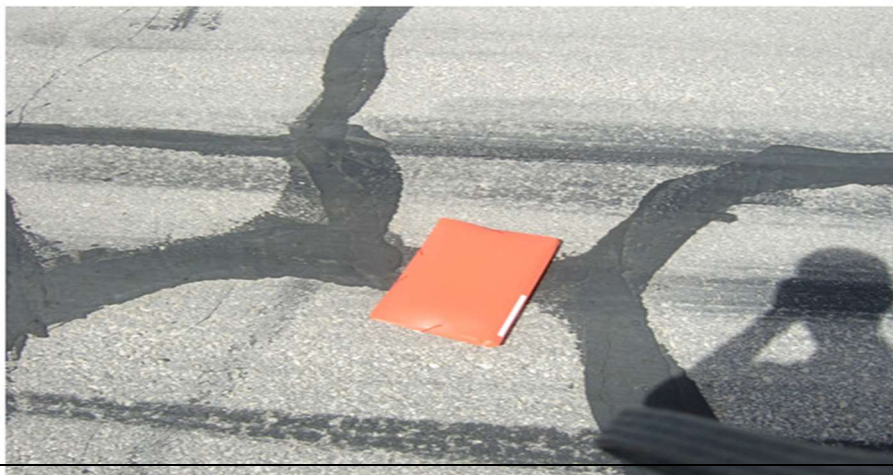
FIGURE II.9 Aéroport d'Ouargla la piste principale : FISSURES PARABOLIQUES

- pontage des fissures ;
- découpage et nettoyage soigné de la chaussée ; -
- enrobé à chaud et couche d'accrochage.

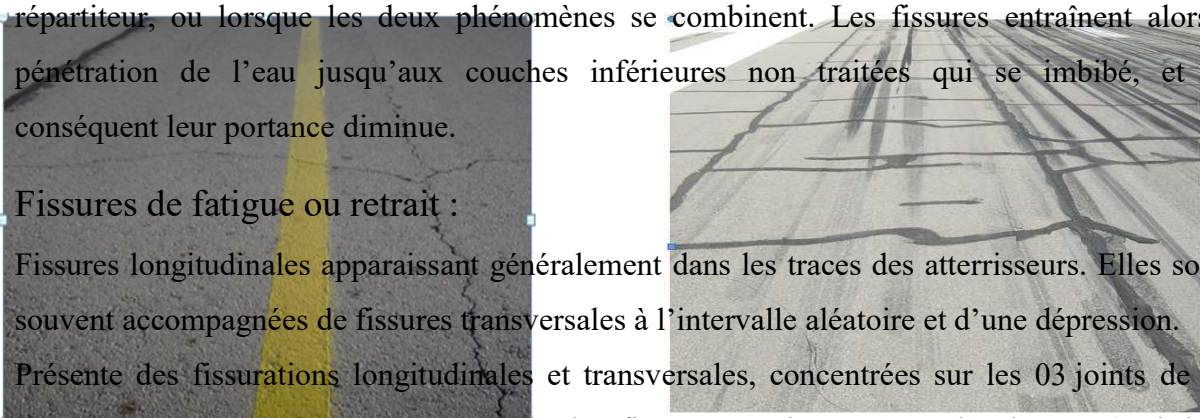
Fissures longitudinales apparaissant généralement dans les traces des atterrisseurs. Elles sont souvent accompagnées de fissures transversales à l'intervalle aléatoire et d'une dépression. Présente des fissurations longitudinales et transversales, concentrées sur les 03 joints de bandes centrales. Malgré leur colmatage, les fissures continuent à se développer. (Voir les figures II.10, II.11 et II.12) ci-dessous. L'ouverture des fissures varie de 2 à 5mm.

FIGURE II.10: Réapparitions des fissurations

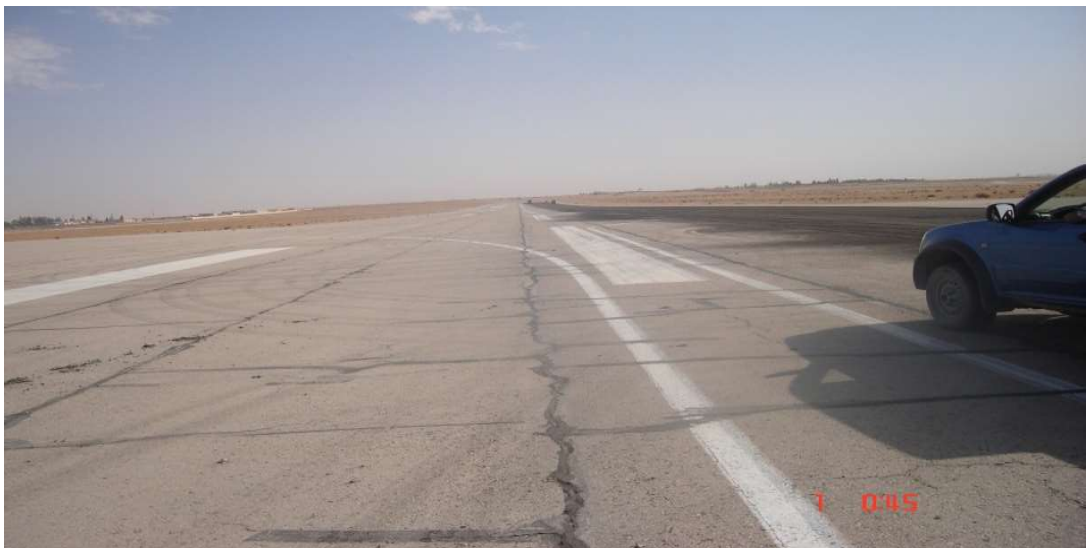
La piste 02/20 : quelques zones affectées par des fissurations, et qui ont été colmatées lors des entretiens périodiques.(voir la figure II.13)

FIGURE II.13: La piste 02/20

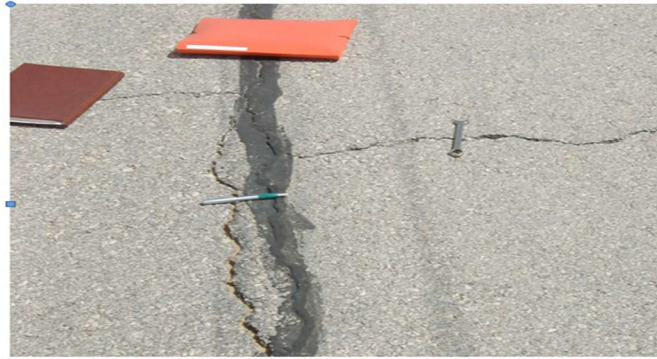
Fissures groupées en forme de croissant concernant la couche de roulement. Ils peuvent être accompagnés de bourrelets. (voir la figure II.14)

FIGURE II.14: Réparation des fissures + nouvelles fissures

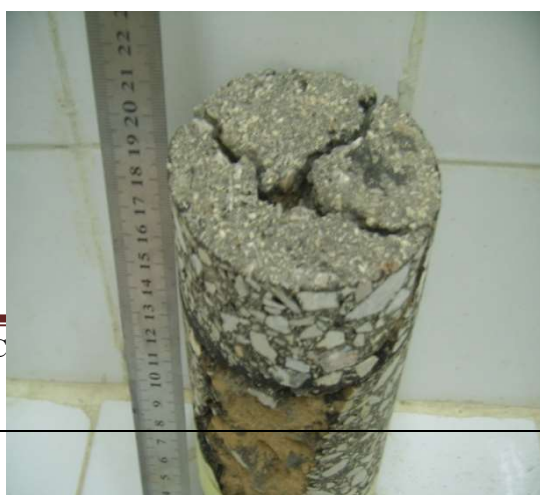
Le prélèvement d'une carotte centrée sur une fissure permet généralement d'avoir une idée sur le mode de propagation de la fissure. A titre d'exemple, dans le cas où toutes les couches du revêtement sont adhérentes, si la fissure affecte la totalité de la face inférieure de la carotte, on admet généralement que la fissure trouve son origine à la partie inférieure du revêtement; par contre, lorsque la fissure est inexistante au bas de la carotte, on admet que la fissure trouve son origine dans la couche de roulement. Ces constatations contribuent à déterminer l'origine des dégradations et sont donc utiles à la fixation du diagnostic.(voir les figures II.20 et II.21)

FIGURE II.20: Carotte prélevée au droit d'une fissure
Parabolique

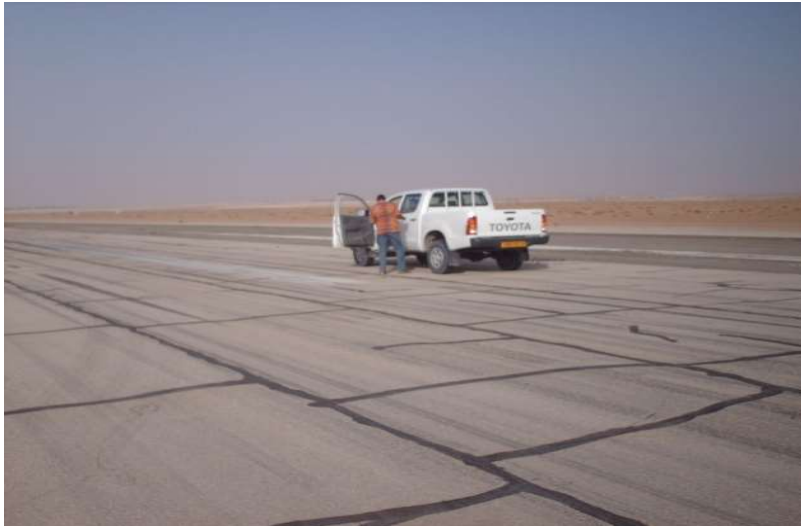
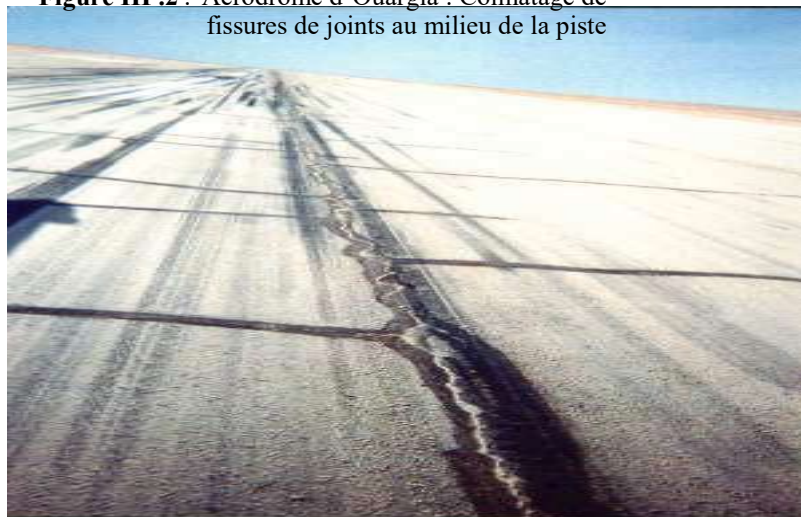
Figure III .2 : Aéroport d'Ouargla : Colmatage de fissures de joints au milieu de la piste

Le colmatage peut être présenté comme une technique limitant l'évolution d'une fissuration de retrait apparue en surface de chaussée.

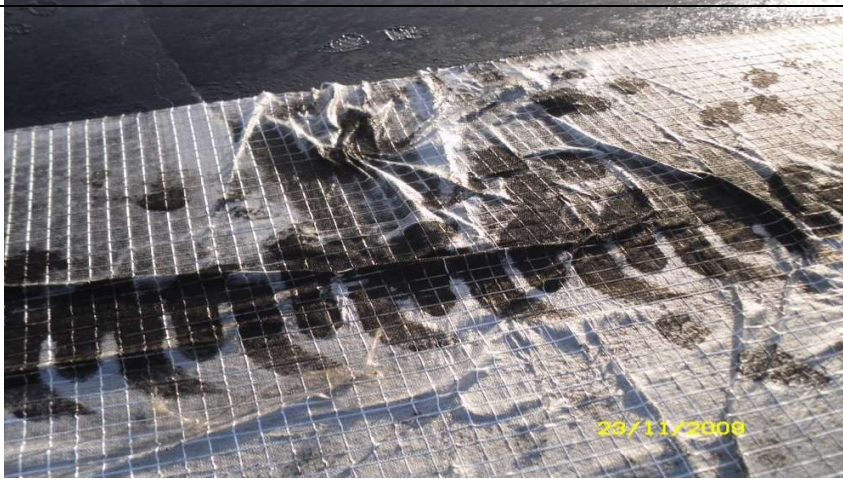
Figure IV.6 : Quelques problèmes de plissement du géo-grille

Le dérouleur mécanique a généré des problèmes de plissement du géo-grille ce qui a amené l'entreprise à procéder au déroulage manuel.(voir figure IV.6).

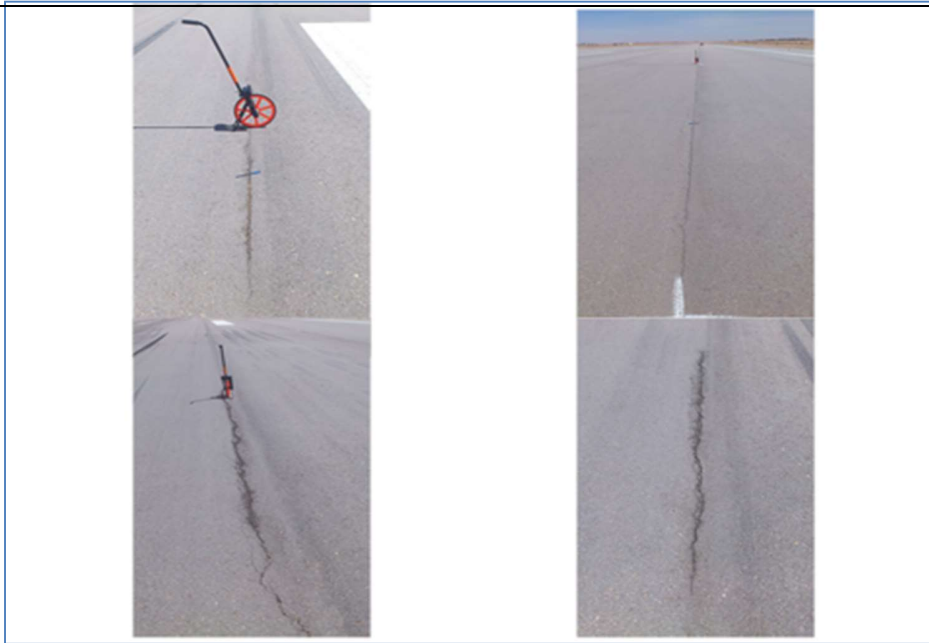
Figure IV.14 : Photos des ouvertures des joints longitudinaux

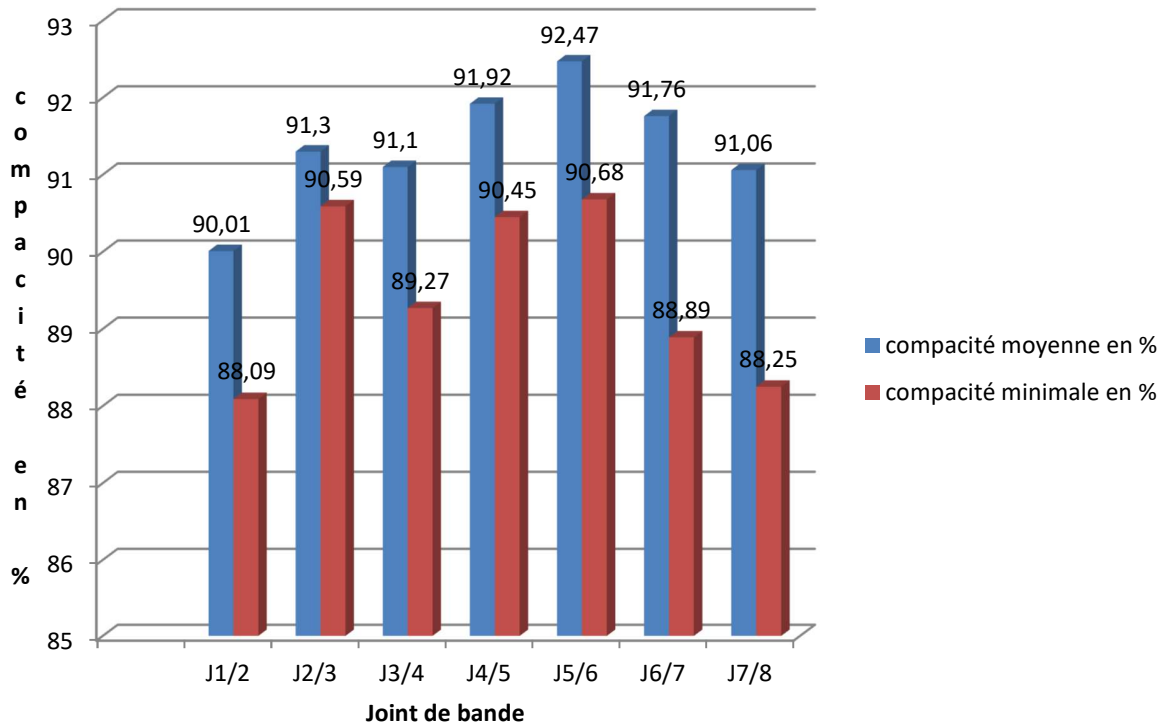
- Compacité relativement faible au niveau des joints des bandes axiales (voir figure IV15)
- Effet de l'écart thermique comme
- Sollicitation des bandes axiales par le trafic
- Mauvaise adhérence entre les joints due au mauvais nettoyage de la surface du joint après sciage ajouté à cela un dosage insuffisant du liant d'accrochage par endroit.

Figure IV.15: Variation de la compacité moyenne au niveau de joint de bande sur la PP 02/20

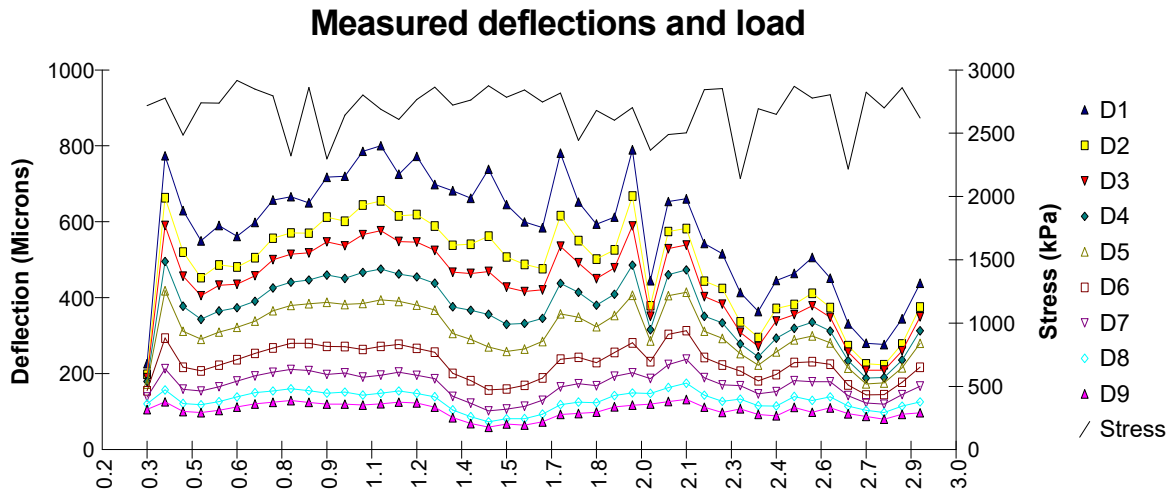
Les mesures réalisées à 3.5 mètres à gauche de l'axe révèlent une déflexion moyenne égale à 616 μm auprès du géophone central qui se trouve directement au-dessous de la charge appliquée, la déformation enregistrée par ce capteur caractérise les performances physiques du corps de chaussée entier. Les déflexions (supérieures à 700 μm) sont mesurées à partir du PM 360 au PM 1260 (sens 20/02). La déflexion maximale est égale 832 micron de mètres enregistrée au niveau de la station 1080 m. on enregistre qu'il y a 14 stations sur 43 où les déflexions sont supérieures ou égale à 700 μm , ce qui représente un taux de 32,5 %. La déflexion minimale est mesurée à la station 0 (PM 030) est égale à 215 μm .

Figure IV.19 : :Profil 01 : 3,5 m à Droite de l' Axe de la piste 02/20 intervalle de mesure 60 ml

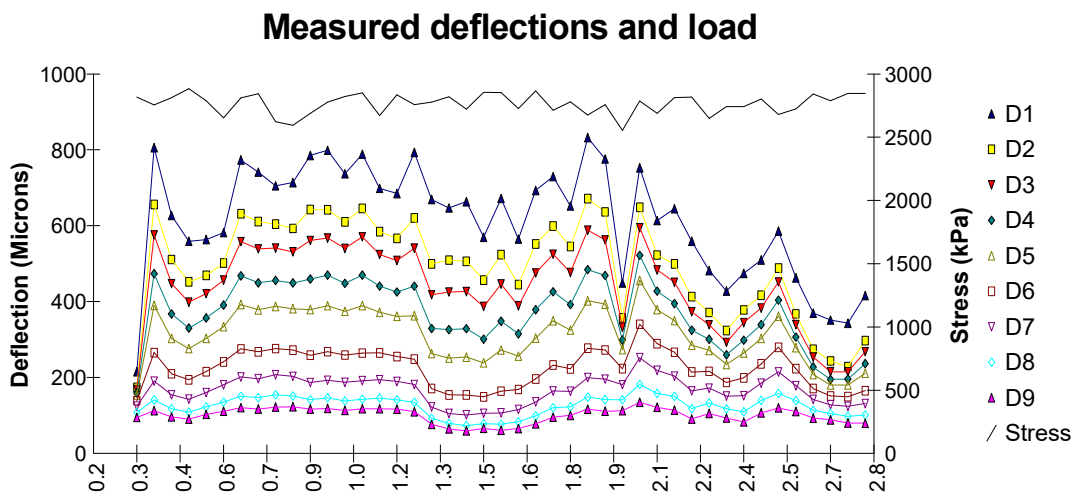
Figure IV.20 : :Profil 02 : 3,5 m à gauche de l' Axe de la piste 02/20 intervalle de mesure 60 ml

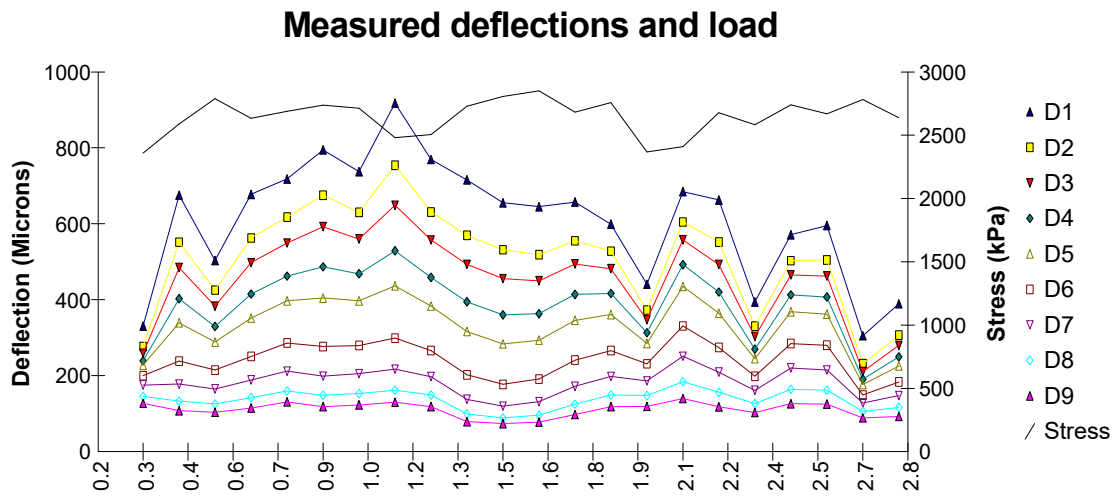
Les mesures réalisées à 6,5 mètres à droite et à gauche de l'axe enregistrent une déflexion moyenne variant entre 599 et 611 μm , Les déflexions (supérieures à 700 μm) sont mesurées à partir du PM 660 au PM 1860, (sens 20/02). La déflexion maximale varie entre 822 et 918 micron de mètres enregistrée au niveau de la station 1140 m et 1260 m. on enregistre qu'il y a 6 stations sur 22 où les déflexions sont supérieures ou égale à 700 μm , ce qui représente un taux de 27%. Les déflexions minimales sont mesurées à la station 0 (PM 030) elles varient entre 280 et 305 μm .

Figure IV.21 : Profil 03 : 6,5 m à droite de l'axe de la piste 02/20 intervalle de mesure 120 ml

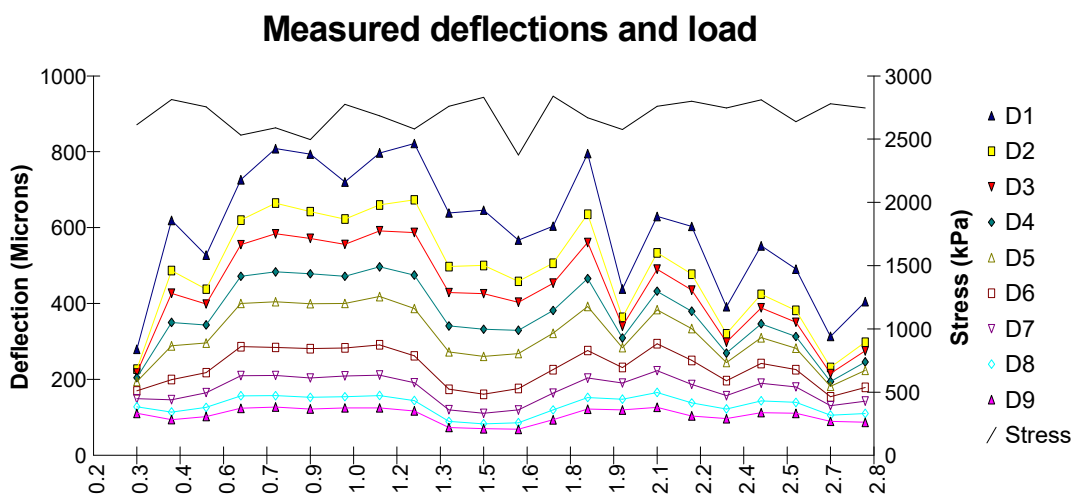
Figure IV.22 : Profil 04 : 6,5 m à gauche de l'axe de la piste 02/20 intervalle de mesure 120 ml
