Université KASDI Merbah de Ouargla

Mémoire

**DIAGNOSTIC DE LA DEGRADATION
DE LA GALERIE D'EVACUATION DE TOUGGOURT**

Soutenu Publiquement Le: 25 / 06 / 2014

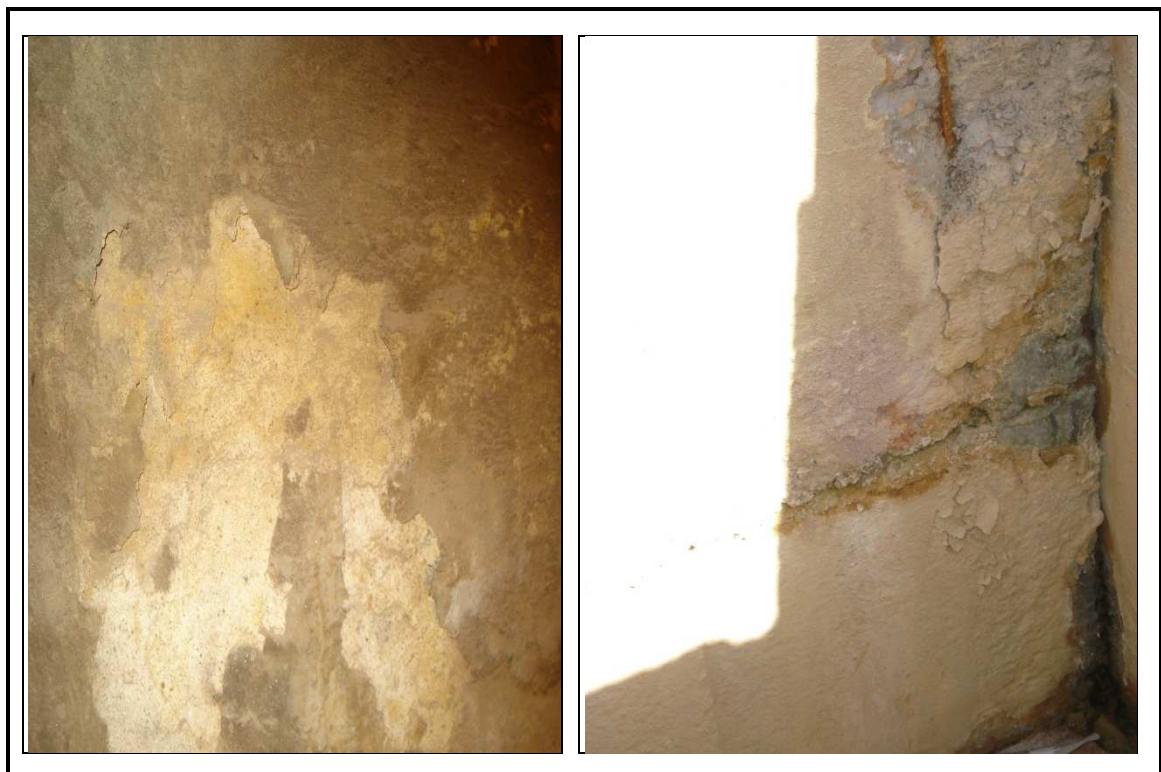
Le béton de la galerie présente certain nombre de cas d'épaufrure illustrée par les photos ci-après :

Photo (III, 2): Détail d'épaufrure et d'éclatement de béton.

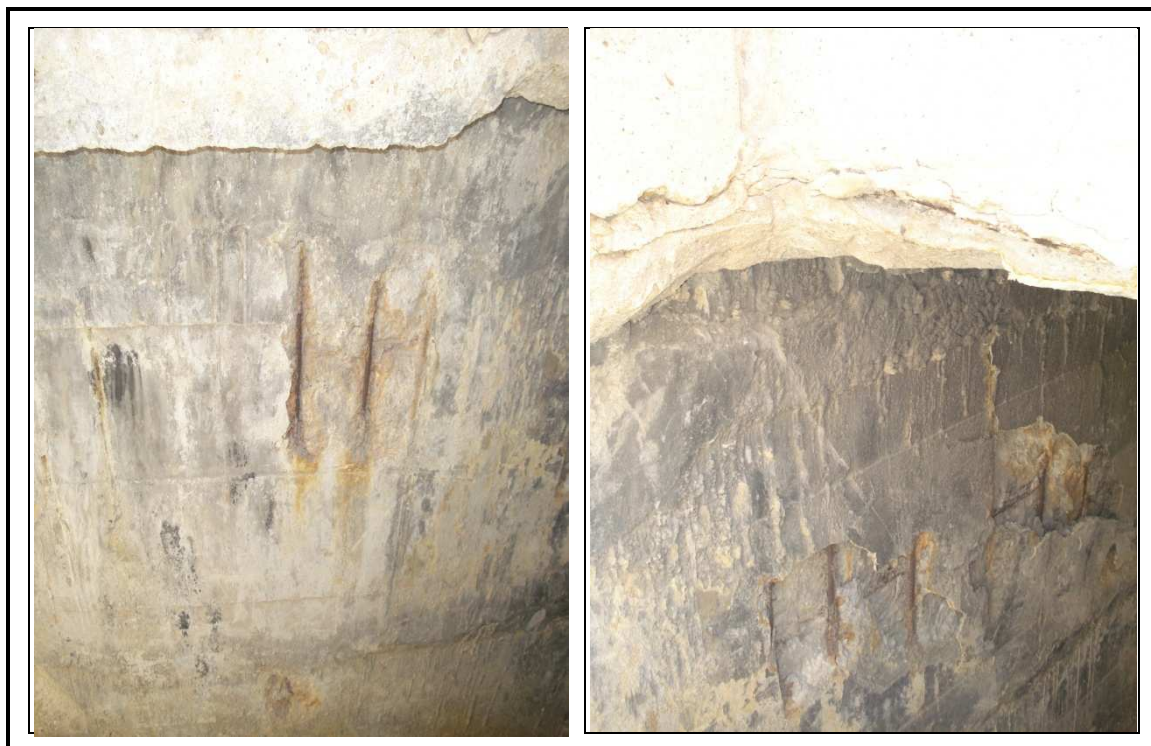
Photo (III, 3): Illustration des éclatements sur mur.

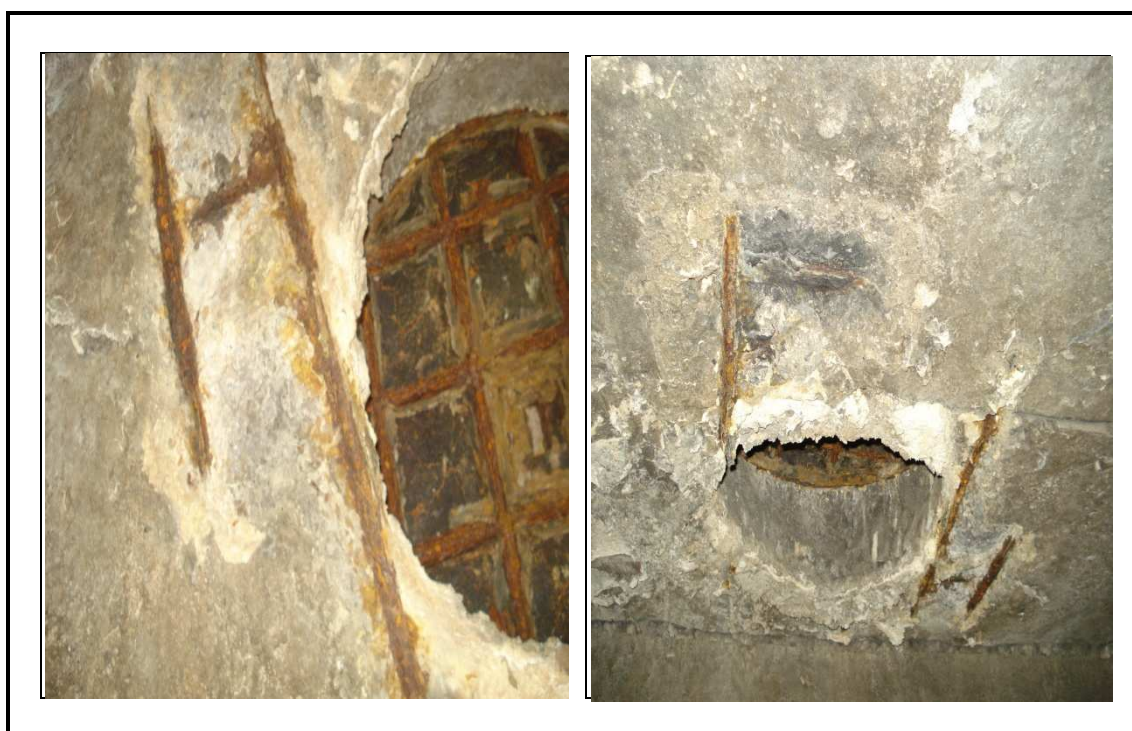
Photo (III, 4): Détail d'une forte corrosion des aciers corrodé et du tampon.

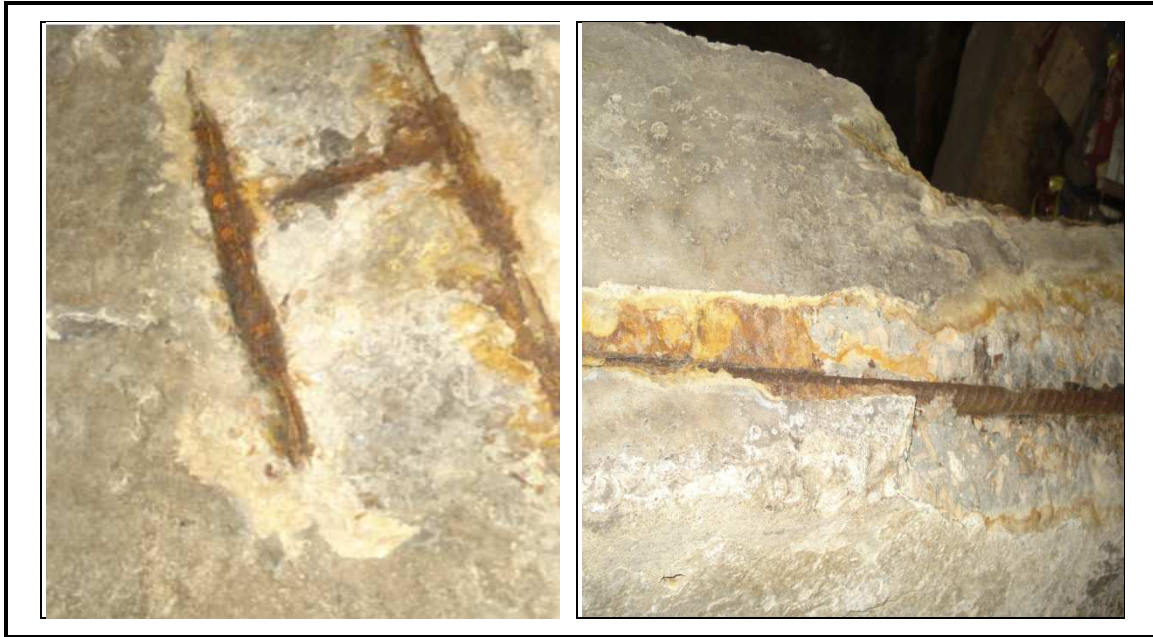
Photo (III, 5): Détail d'une forte réduction de section des aciers corrodé.

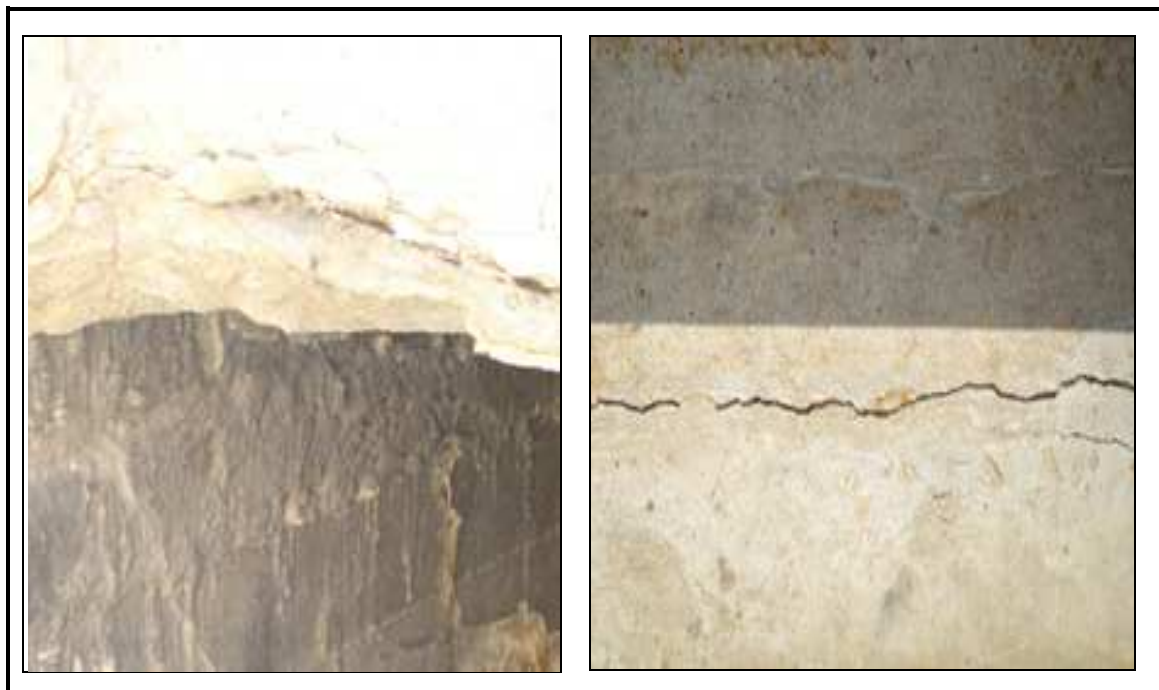
Photo (III, 6): Illustrations de fissuration horizontale -voile –

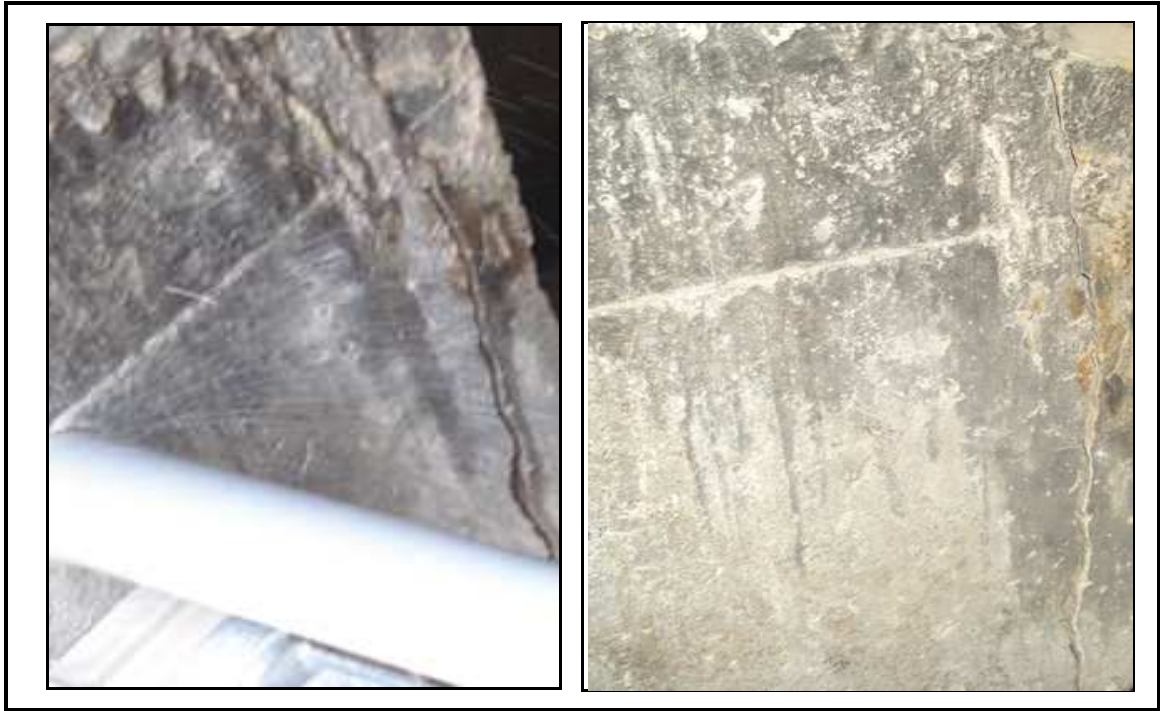
Photo (III, 7): Illustrations de fissuration verticale - l'entrée du couloir-
Des fissurations, d'ouvertures plus ou moins importantes, verticales et horizontales.

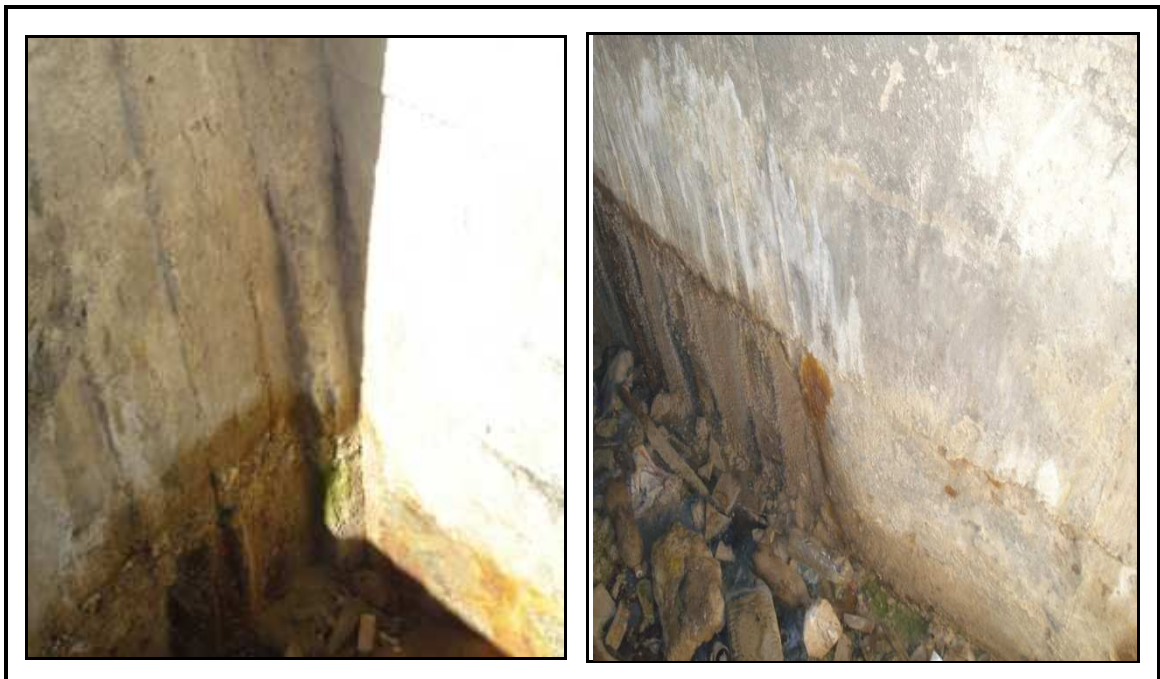
Photo (III, 8): Infiltration des eaux de la nappe et aspect de corrosion

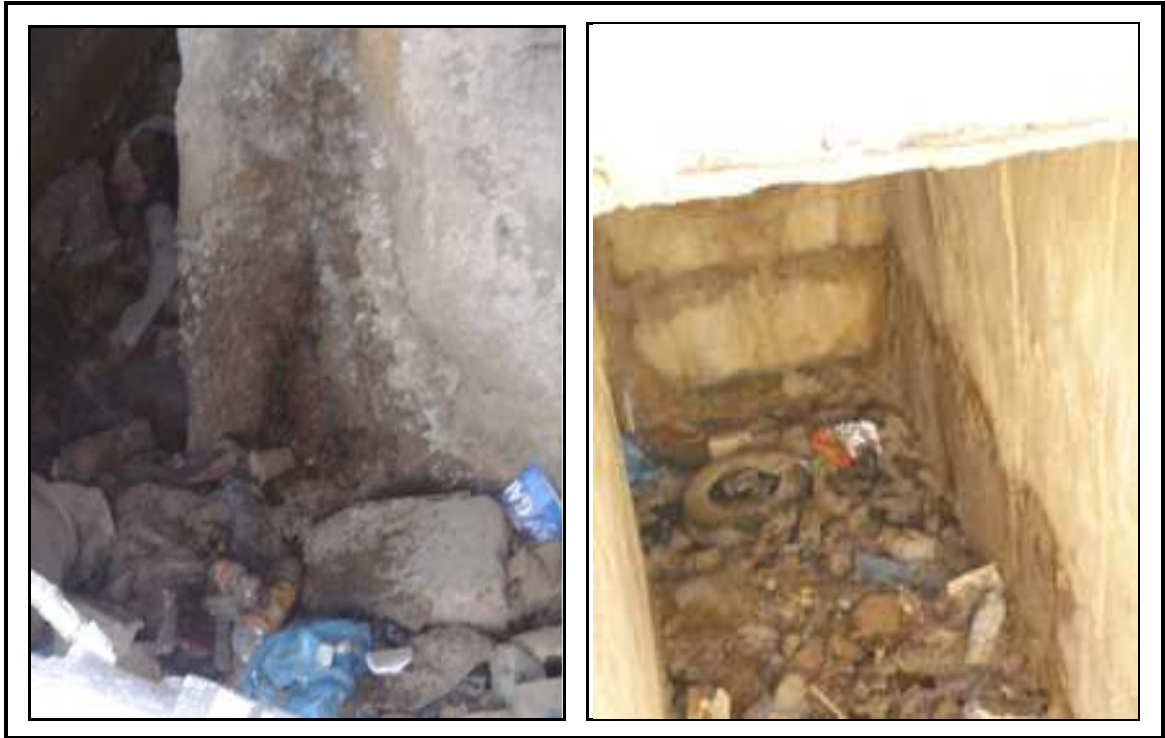
Photo (III, 9): Illustration de l'infiltration d'eau de la nappe phréatique à la galerie.

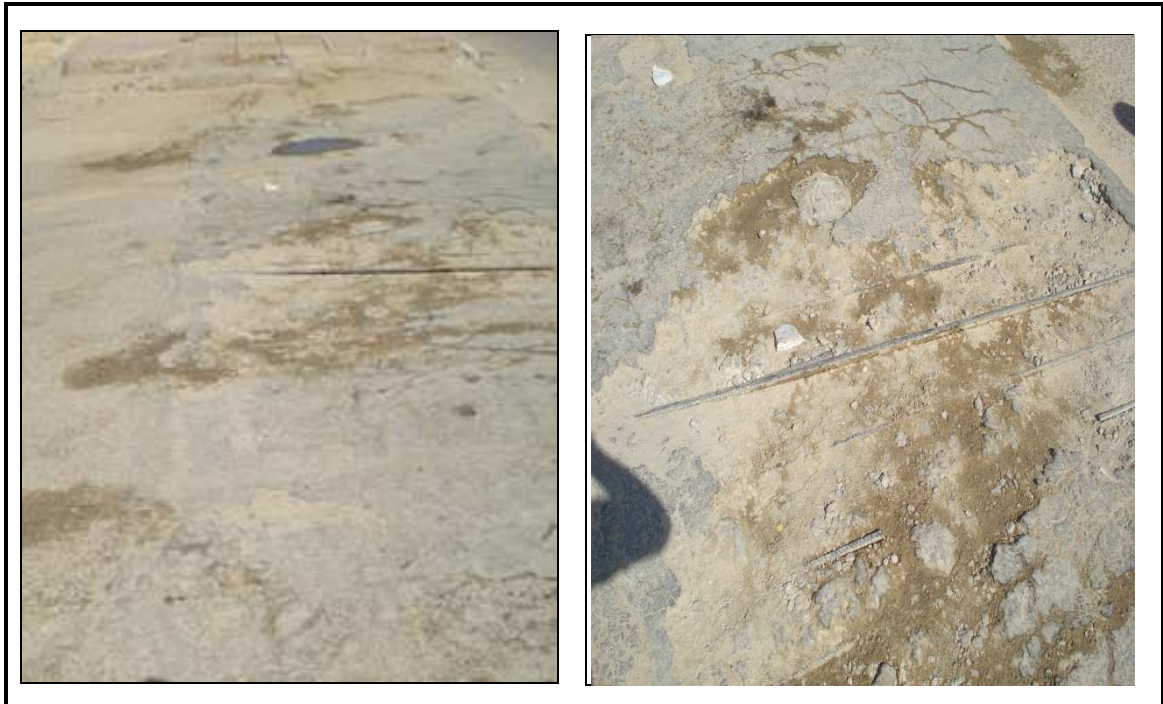
Photo (III, 10): Détérioration apparente de la partie supérieure de la dalle de la galerie au niveau de la traversée de route par apparition de fissures.

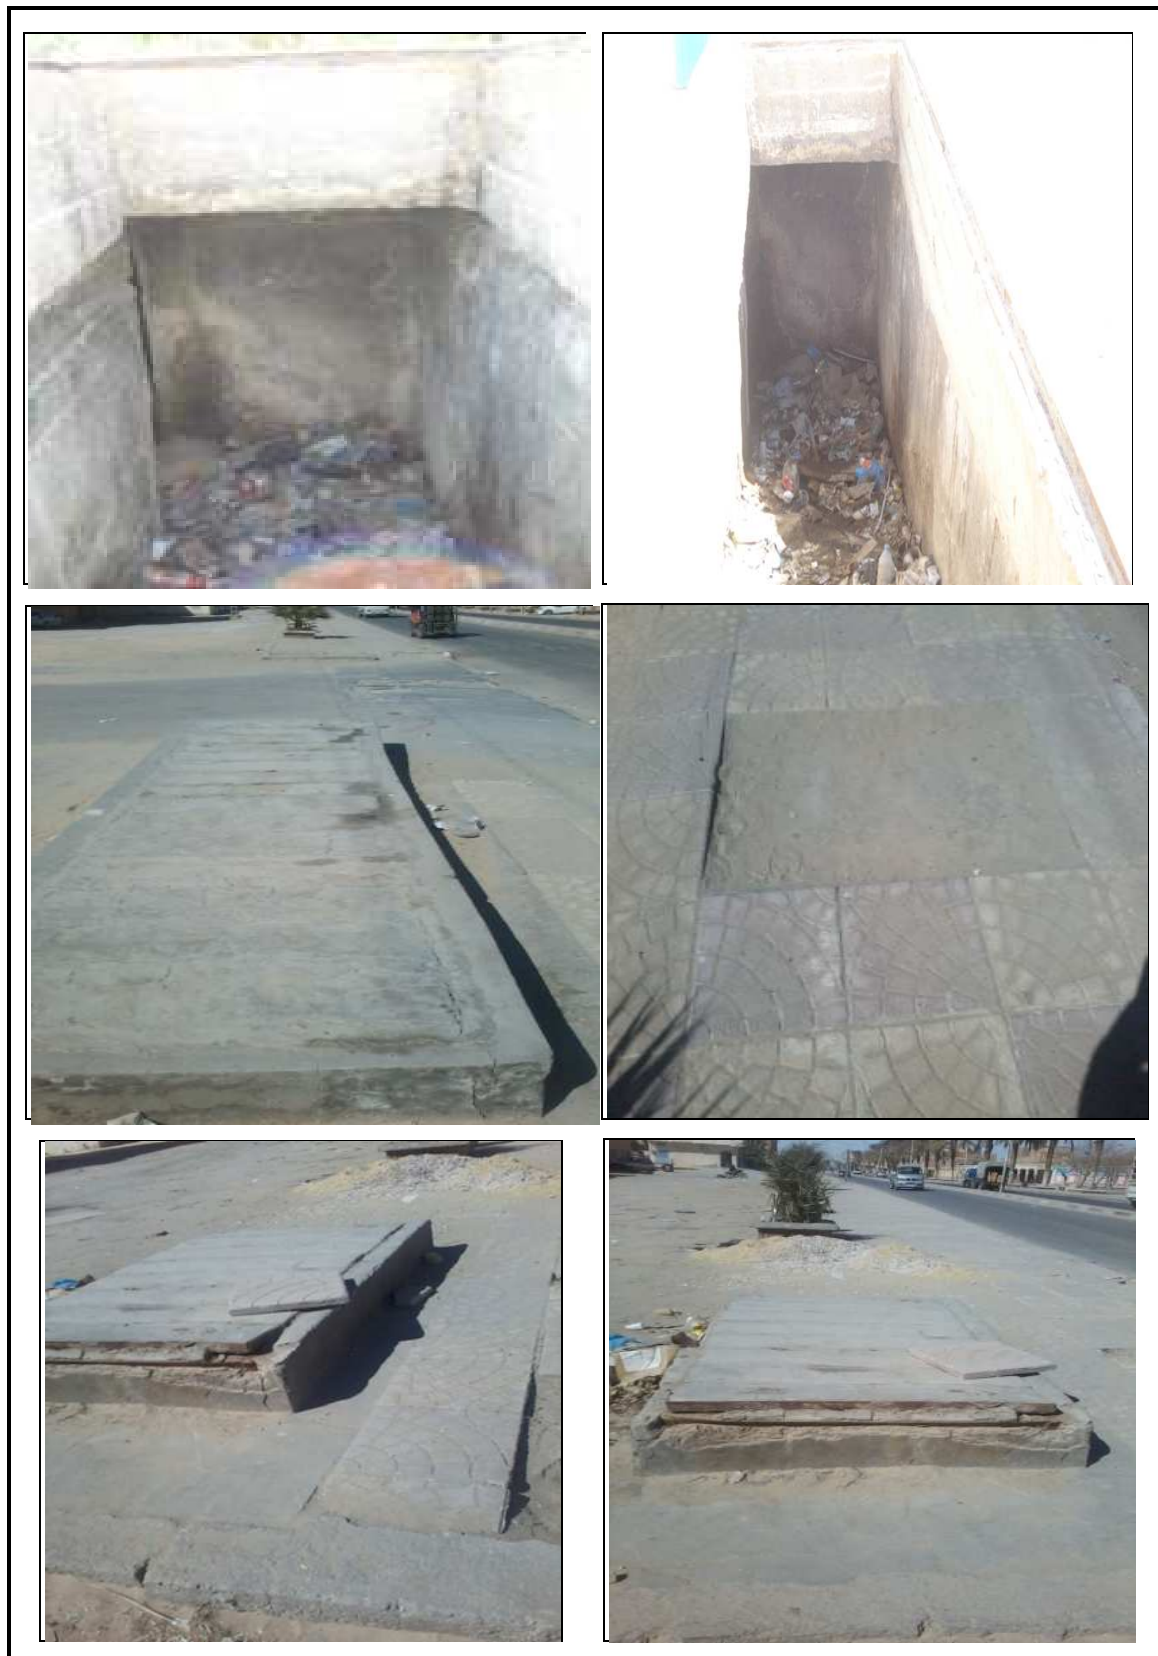
L'intervention illicite des citoyens sur la galerie influe défavorablement sur celle-ci ce genre d'actions est illustré par la photo (III, 11).

Photo (III, 11): Fermeture de tous les passages des entrées de visite.

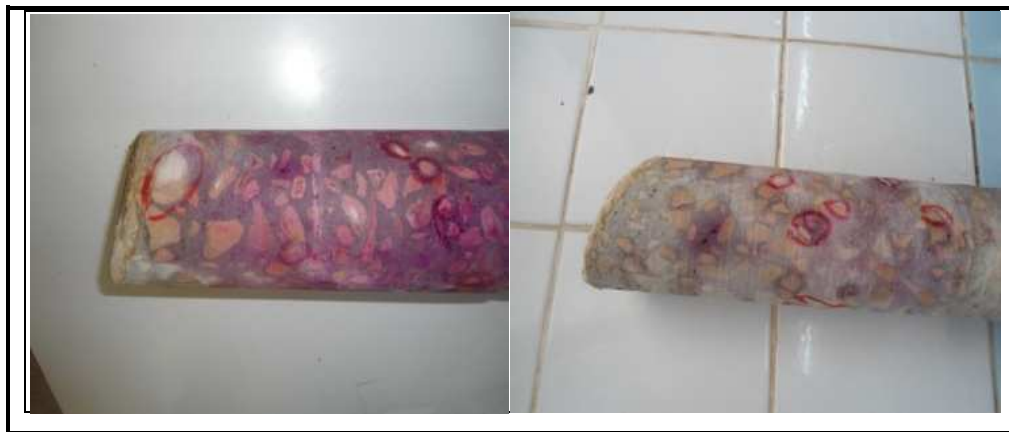
Photo (III, 13): Front de carbonatation révélé par le test à la phénolphthaléine.

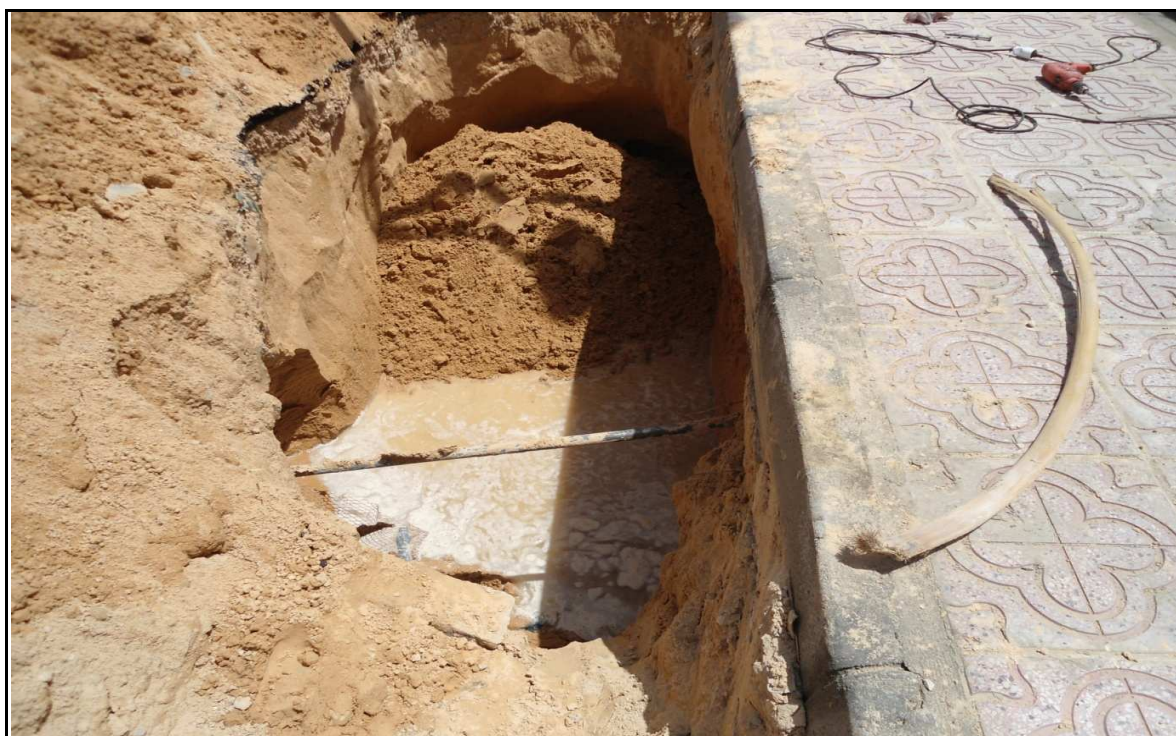
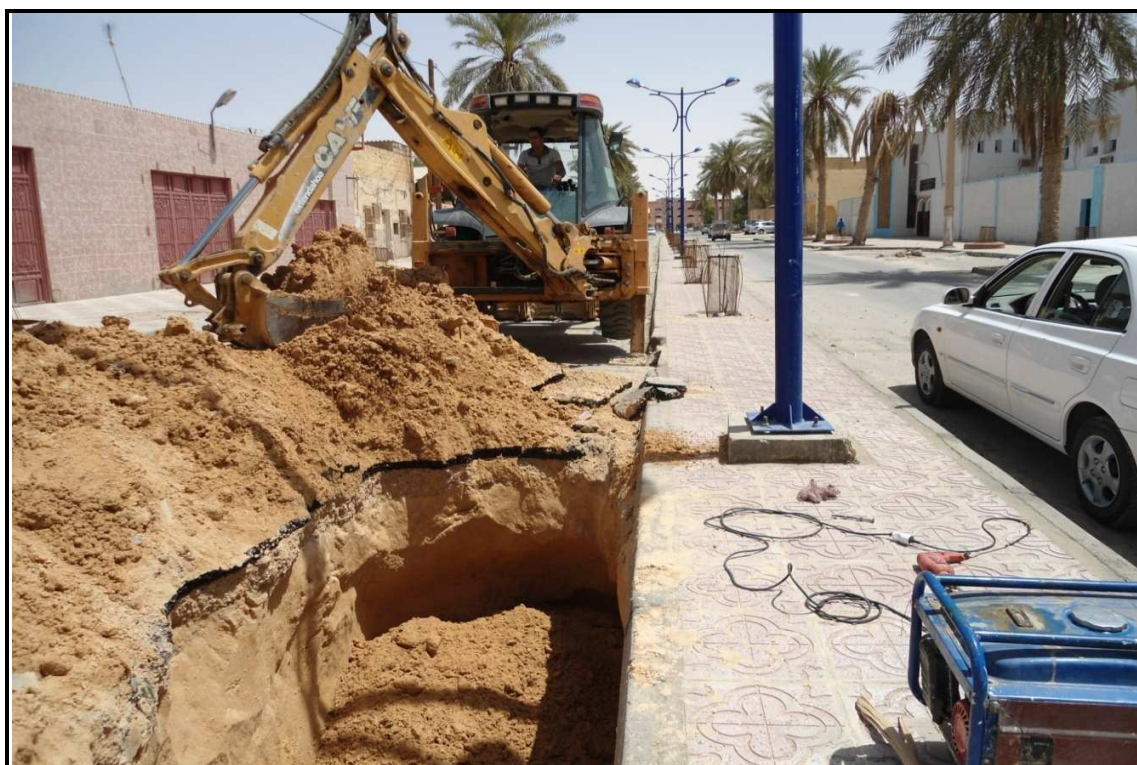
Photo III : La remontée de la nappe (III-a)

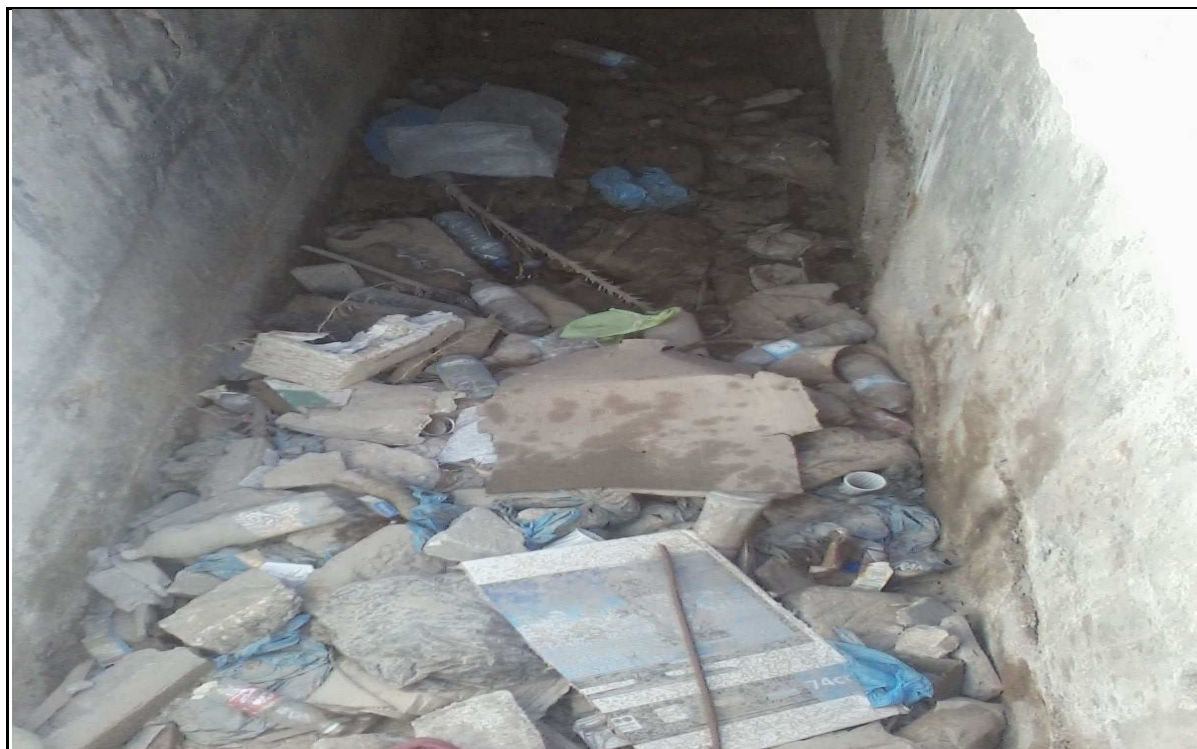
Photo V : Les ordures à la sortie de la galerie (V -a)
