جامعة قاصدي مرباح ورقلة

مذكرة مقدمة لاستكمال شهادة ماستر اكايمي

ديمومة المرافق الصحية للمدارس الابتدائية

في مدينة ورقلة

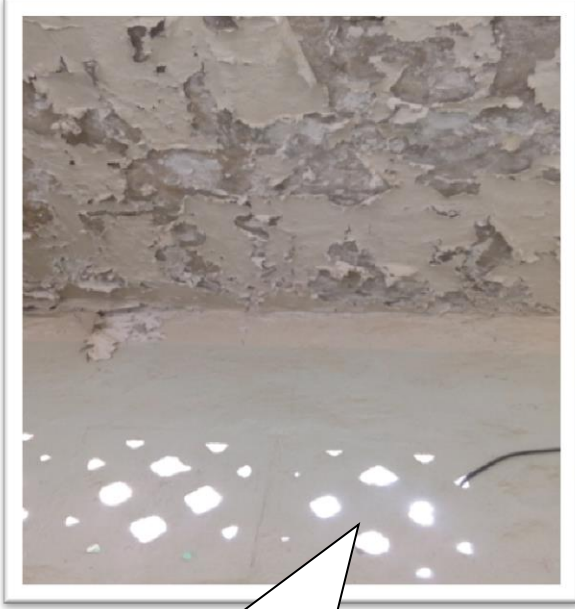
الصورة رقم (8-II): تآكل الملاط

دورة مياه مدرسة عانو محمد بحاسي بستان

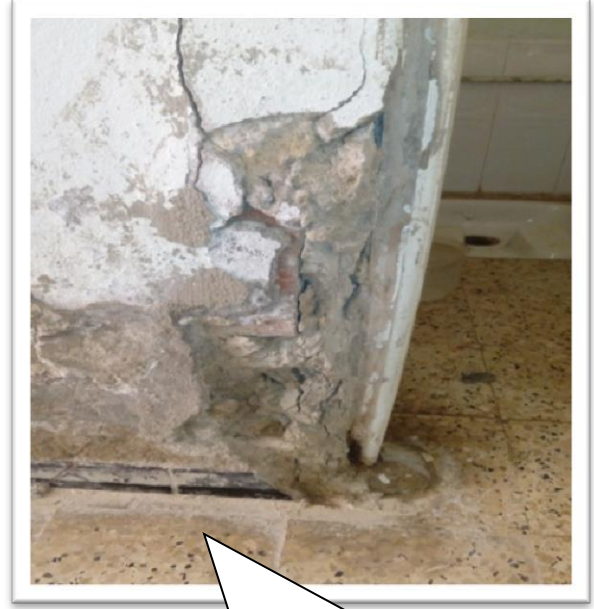
الصورة رقم (7-II): تآكل الخرسانة

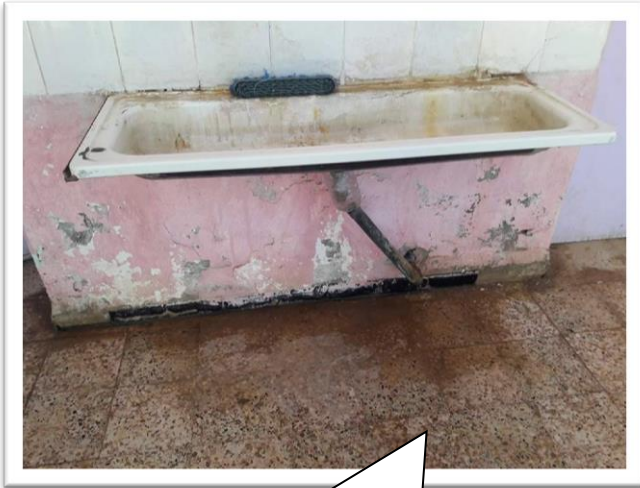
الصورة رقم (10-II): تلف المركبات
الصحية بدورة مياه مدرسة لعفو محمد
الشريف لاسيليس

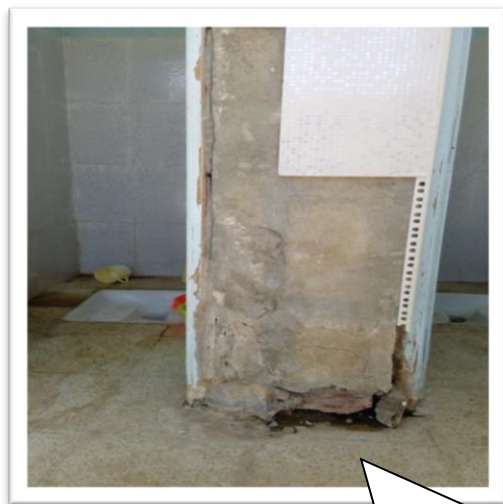
الصورة رقم (9-II): تلف تكسية دورة
مياه مدرسة أول نوفمبر 1954 المخادمة

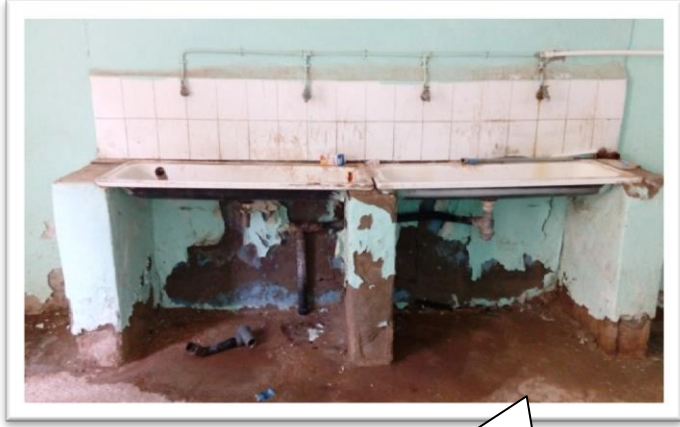
الصورة رقم (12-II): تلف المركبات

دورة مياه مدرسة سيد رحو

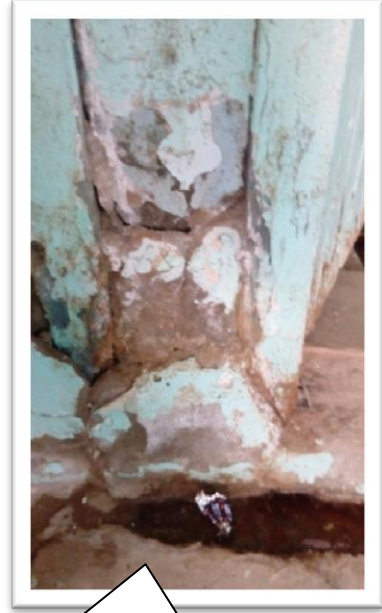
الصورة رقم (11-II): تآكل الجدران و
ملاط

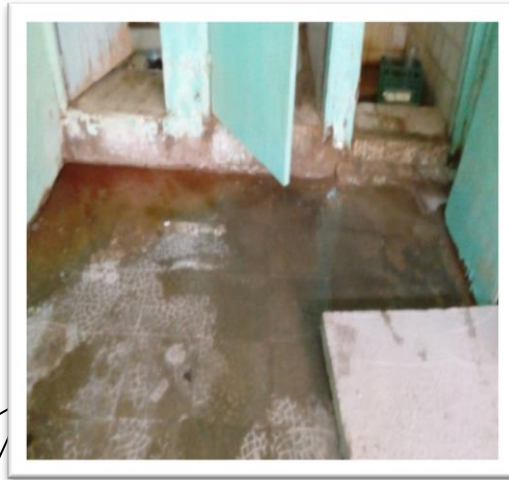
الصورة رقم (13-II): تضرر
النجارة الخشبية

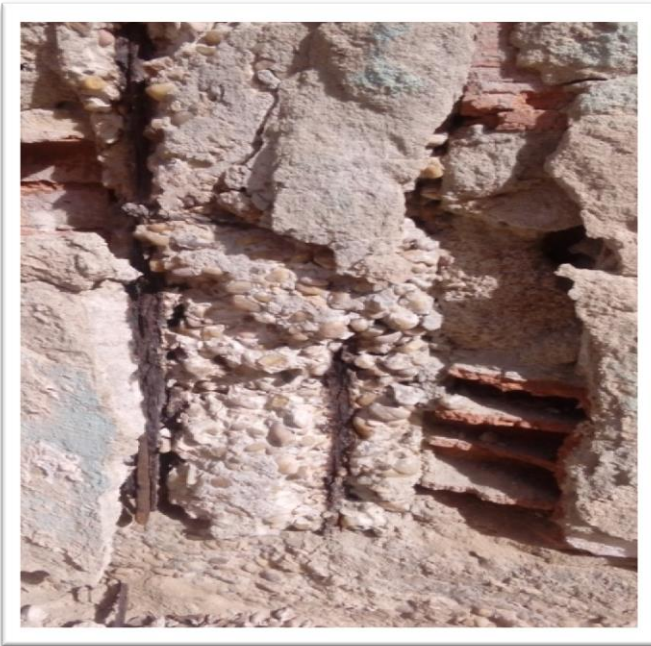
- استمرار عملية الصدأ يؤدي إلى تشريح الغطاء الخرساني لأن أكسيد الحديد الناتج من الصدأ حجمه أكبر كثيراً من حجم الحديد الأصلي.

- كلما ازداد الصدأ كلما زادت الشروخ في الطول والعرض ثم تبدأ الخرسانة الخارجية في التساقط ويظهر الحديد الذي به الصدأ بوضوح.

الصورة رقم (II-14): التآكل في حديد تسليح و الخرسانة في دورة مياه مدرسة سيدي عبد الرحمان بحاسي بستان
