## DIAGNOSTIC DES EFFONDREMENTS ET DE LEURS IMPACTS SUR L'ENVIRONNEMENT : CAS DE M'RARA, BAS SAHARA, SUD-EST ALGERIEN

**B. AISSANI** <sup>(1)\*</sup>, **M. HACINI** <sup>(2)</sup>, **A. ZEDDOURI** <sup>(2)</sup> et **M. DJIDEL** <sup>(3)</sup>

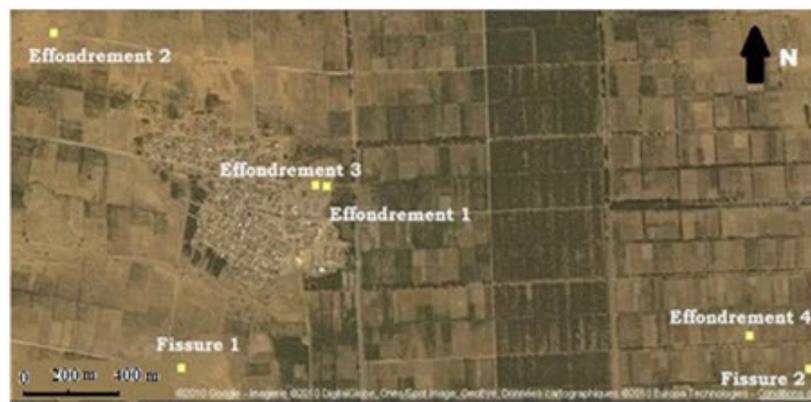
Les observations de terrain ont permis de détecter quatre effondrements et deux fissures (Fig. 3).

**Figure 3 : Position des effondrements et des fissures.**

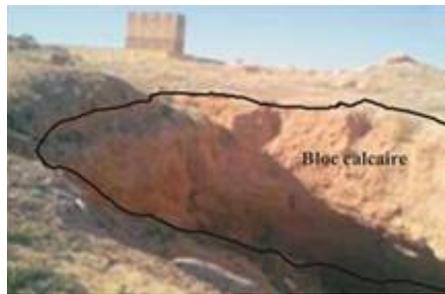
L'effondrement 1 (photo 1) se trouve à 117 m au Nord-Est du forage H10-42. La date exacte de son apparition n'est pas connue, mais elle demeure néanmoins récente. Le remblaiement du côté Sud de cet effondrement a en partie entravé son analyse, notamment sur le plan géométrique. Mais, en contrepartie cela nous a facilité l'accès à la partie dégagée de la cavité ce qui a permis sa description.

**Photo 1 : effondrement 1.**

Une étude faite par le centre de recherches astronomiques, astrophysiques, et géophysiques (CRAAG,) montre que l'aven est de forme elliptique, d'environ 10 m de long sur 5 m de large et allongé dans la direction N80. Il constitue l'ouverture d'une cavité de forme ovale, allongée suivant la même direction et profonde d'environ 8 à 10m [5]. Lors de notre visite en Mars 2010, l'exploration faite sur terrain montre une nette évolution des dimensions de cet effondrement ; la longueur est devenue de 25 m, la largeur est de 20 m, tandis que la profondeur est de (18-20 m). D'un point de vue lithologique, la paroi interne de l'effondrement d'âge Plio-Quaternaire est constituée principalement, de bas en haut :

- ✓ La lithologie se termine par les argiles et sables fins, d'environ 1 m d'épaisseur.
- ✓ La paroi dégagée de l'effondrement, côté Nord, montre que, les conglomérats sont grossièrement stratifiés. Les éléments de la fraction rudite, montrent une orientation préférentielle suivant cette stratification. Celle-ci, est peu ondulée et plonge globalement vers la direction Nord à Nord-Ouest. D'ailleurs, plusieurs fissures affectent le niveau conglomératique et se coïncident parfois avec les joints de la stratification.

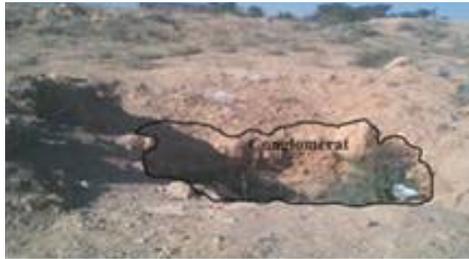
Situé à 110 m au Nord- Est du forage H10-42 et 30 m par rapport à l'effondrement 1. Il est formé probablement depuis 3 ans d'après les témoignages des habitants. L'examen de cette cavité montre, que sa forme a un aspect circulaire avec un diamètre de 3 mètres et une profondeur de 1.5 mètres (photo 2).

**Photo 2 : Effondrement 2.**

D'un point de vue lithologique, les parois internes de cet effondrement sont constituées d'une formation d'âge Plio-Quaternaire, principalement conglomératique monogénique très peu consolidée, avec un remplissage gypseux. Une attention particulière est accordée à l'évaluation de la dissolution de gypse [6].

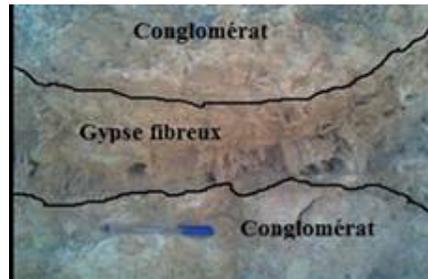
**Photo 3 : Lithologie des parois de l'effondrement 2**

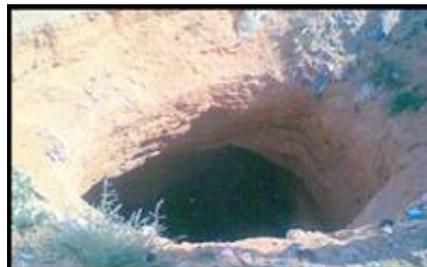
L'effondrement est situé à 1300 m au Nord-Ouest du forage H10-42 et à 1410 m par rapport à l'effondrement 1. D'après les habitants locaux, son apparition date du mois d'octobre 2007. Les analyses de cette cavité (effondrement) montrent une ouverture de forme elliptique (photo 4), moins prononcée que dans l'effondrement précédent, de 5 m de longueur sur 4m de largeur. Les mesures récentes du mois de Mars 2010 montrent une longueur de 7.5 m et une largeur de 6.5 m et de direction N100. La cavité est profonde d'environ 10 à 15 m. On note également que les changements de dimensions sont en faveur d'une progression du gouffre. Malheureusement nous n'avons pas pu accéder à cet effondrement, en raison de sa profondeur et le manque des moyens permettant d'explorer son intérieur.

**Photo 4 : effondrement 3**

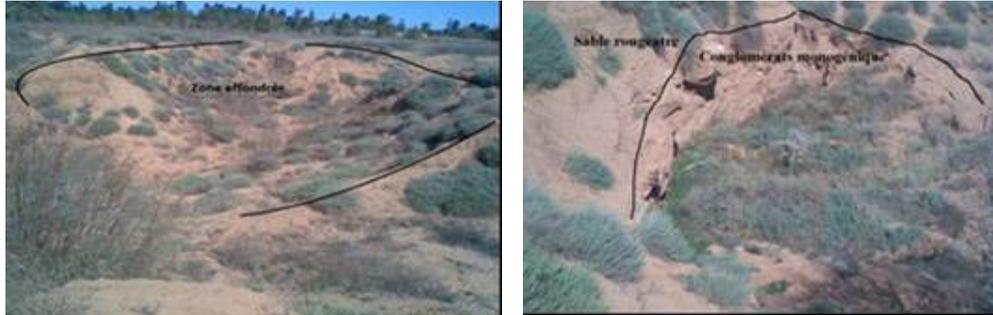
Il est situé dans une palmeraie à 2.1 km au Sud Est du forage H10-42. Sa forme est elliptique (photo 5), de 70 m de longueur sur 40 m de largeur, dans la direction N10 à N20. La profondeur de l'effondrement est d'environ 15 m.

De point de vue lithologique, les formations sont d'âge Plio-Quaternaire constituées principalement, de bas en haut, d'un niveau conglomératique monogénique très peu consolidé de 6 m d'épaisseur, surmonté d'un niveau de sable rougeâtre de 9 m d'épaisseur.

**Photo 5 : effondrement 4**

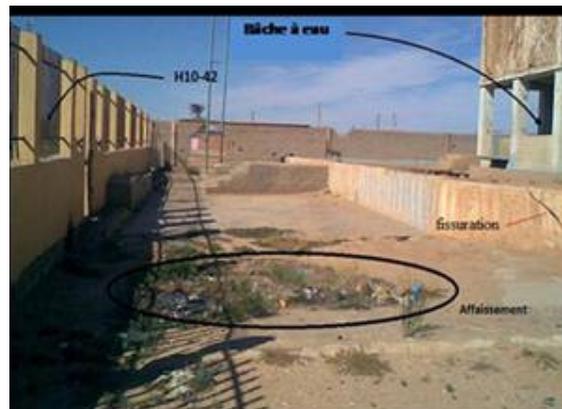
Au près du forage H10-42, il existe un édifice clôturé qui servait de système de refroidissement des eaux chaudes remontées de la nappe l'Albienne par forage. A l'intérieur du périmètre de cet édifice, nous avons constaté en place la présence d'un affaissement de forme circulaire (d'environ 5 m de diamètre). Le bac à eau est fissuré sous l'effet du déplacement du sol (Photo 6). Ce dernier est estimé à environ 30 cm en profondeur. L'existence de cet affaissement nous amène à présenter une hypothèse sur l'existence d'une cavité en dessous, dont l'état de géométrie reste à vérifier.

**Photo 6 : vue d'ensemble de l'affaissement près du forage H10-42**

Le forage H10-42 constitue un exemple typique des difficultés rencontrées au cours et après sa réalisation. Sa mauvaise cimentation a incité les responsables de l'ANRH de procéder à sa fermeture en 1974. Un affaissement important est observé près de ce forage (photo 6), engendrant des fissurations au niveau de l'édifice du refroidisseur.

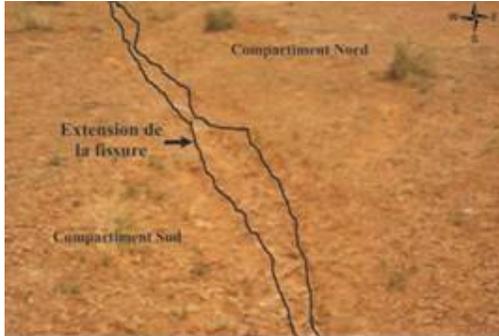
A environ 770 m au Sud du forage H10-42, il existe dans les conglomérats Plio-quaternaire une fissure importante, rectiligne, parfois sinueuse, de plus de 50 m de long et orientée N80. Dans le détail, il s'agit pratiquement d'un chapelet de petits creux profonds entre 10 et 20 cm, de quelques centimètres de large, dont la continuité définit la fissure (photo 7). Il n'existe pas de rejet perceptible entre les deux compartiments, qui sépare la fissure. En revanche, l'allure des creux nous a permis de déceler un léger déplacement latéral dextre, le compartiment Nord s'est déplacé vers l'Est par rapport au compartiment sud.

**Photo 7 : Allongement de la fissuration selon la direction NW-SE.**

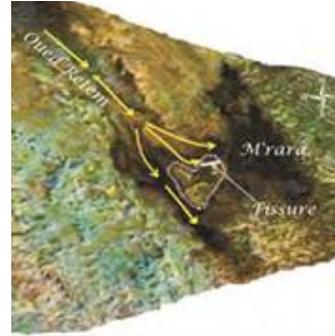
Aussi, il est vraisemblable, que cette fissure soit l'expression d'un phénomène d'instabilité de terrain, en relation directe avec sa situation par rapport à l'Oued adjacent (Oued Retem). L'analyse

de l'image satellitaire Landsat TM7 [5] de ce secteur a permis de constater, que cette fissure se trouve sur le bord septentrional d'une grande colline entourée par l'Oued (photo 8).

**Photo 8 : disposition de la fissure par rapport au tracé de l'Oued Retem.**

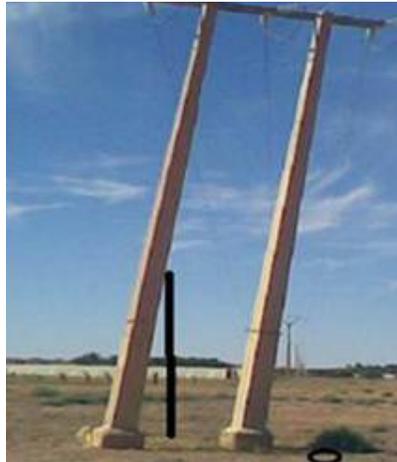
**Photo 9 : inclinaison des poteaux électriques sous l'effet de l'effondrement.**

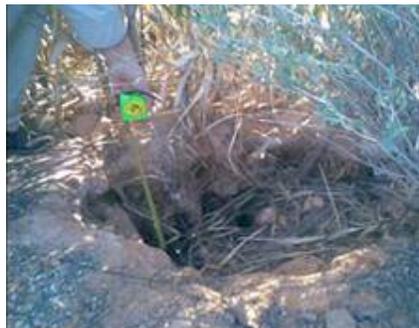
Un exemple est situé à 200 m au Nord-Ouest de forage H10-42. L'analyse de cette bétoire montre une ouverture de forme elliptique avec une longueur de 120 cm et 65 cm de largeur, et orientée u N10. Cette bétoire est profonde d'environ 50 cm (Photo 10).

**Photo 10: Exemple d'une bétoire observée dans la palmeraie, près de l'effondrement 1.**
