UNIVERSITE KASDI MERBAH OUARGLA
Faculté de science appliquée
Département Génie civile et hydraulique
Mémoire
MASTER ACADEMIQUE

Domaine : science technique
Filière : Hydraulique
Spécialité : Ressources hydriques

**EVALUATION DES RISQUES ASSOCIE A
LA RUPTURE DU BARRAGE DE FOUM EL
GHERZA-BISKRA**

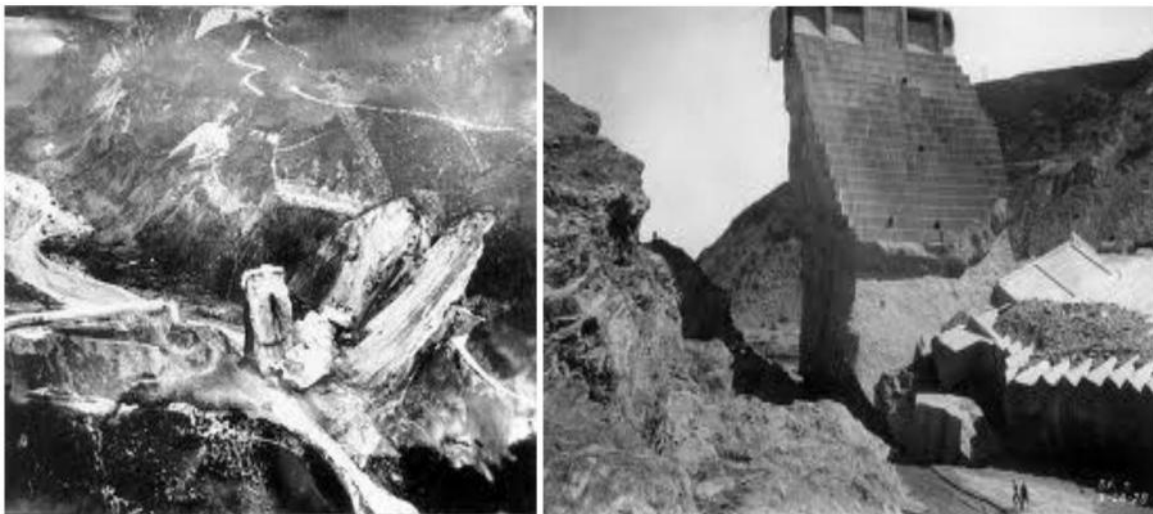
Figure (1,2) : Etat du barrage de St Francis après la rupture

La rupture s'est produite au premier remplissage. La hauteur d'eau maximale (seuil du déversoir) a été atteinte une semaine avant la rupture. De faibles fuites sont constatées dans le corps du barrage, mais les écoulements en fondation sont plus importants. Ces écoulements s'intensifient rapidement quelques heures avant la rupture.

On note en tous cas l'absence de drainage des deux rives et la construction sans coupure des écoulements (pas de bêche, pas de rideau d'injection. (Deroo L, & Jimene B, 2011))

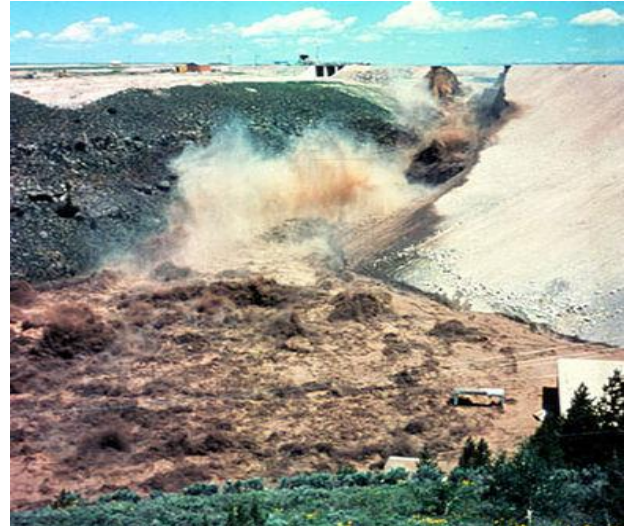
Figure (1,6): Barrage de Teton après la rupture

Le matin du 5 juin 1976, quelques mois seulement après sa première mise en eau une brèche s'est apparue en rive droite au contact barrage-appui, un premier écoulement a été remarqué d'environ 50 l/s à 40 m sous la crête du barrage à 7h du matin. Une demi-heure plus tard une source d'eau chargée, de 400 à 600 l/s apparaît 50 m plus bas.

Cette catastrophe a entraîné des études approfondies aux États-Unis. Celles-ci n'ont pas permis de dégager de façon certaine la cause du phénomène. Plusieurs mécanismes ont été proposés qui ont d'ailleurs pu jouer corrélativement:

- Fuite à travers le rideau d'étanchéité au ras de la tranchée ;

- Fracturation hydraulique et tassement différentiel dans la tranchée ;

- Fuite à la jonction tranchée-fondation ;

- Effondrement d'une couche mal compactée lors de l'humidification à la mise en eau ;

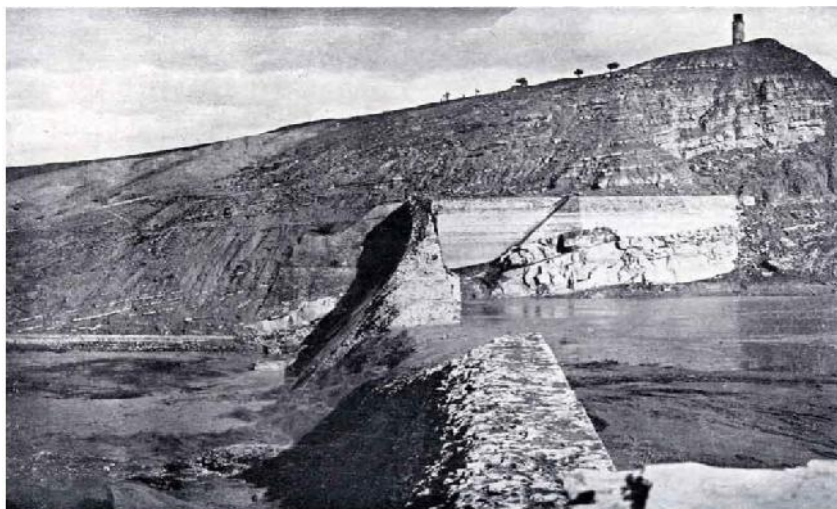
Figure (1,8): Vue du barrage Fergoug après la rupture du 25 novembre 1927

Il avait plu toute la semaine et en ce vendredi 25 Novembre 1927, le niveau de l'eau ne cessait de monter obligeant les responsables du barrage à ouvrir les vannes d'évacuations à leur débit maximum, Cette opération ne suffit pas à diminuer la pression qui s'exerçait sur le barrage-poids. En 22 heures et 20 minutes, le plan d'eau s'éleva de 27m85 Le samedi matin, à 10h 45, le barrage de l'Oued Fergoug, de 32m de hauteur, se mettait à vibrer.

Soudain le barrage fléchissait dans son milieu, s'ouvrait, et une énorme trombe d'eau jaillissait au point de rupture. (Site et monuments de l'Algérie, 1902)

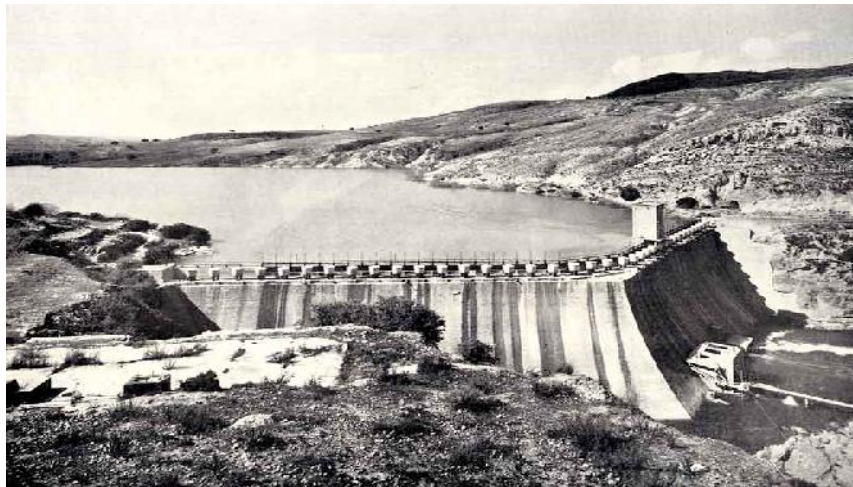
Figure (1,9): Barrage cheurfa

Le barrage de Cheurfa est situé à Mekaréwadi à environ 20 km en amont de Sig, construit en 1882 pour assurer l'irrigation des plaines agricoles de Sig, le barrage est doté d'une capacité de 17 hm³ et une hauteur de 42 m. Le 8 février 1885 du soir, une crue résultante d'une pluie torrentielle érode les terres de la rive droite et cause l'effondrement du côté droit du barrage Cheurfa. Ceci est due certainement au manque de données hydrologiques lors du dimensionnement. Le barrage Cheurfa a été réparé et mis en service en 1892.

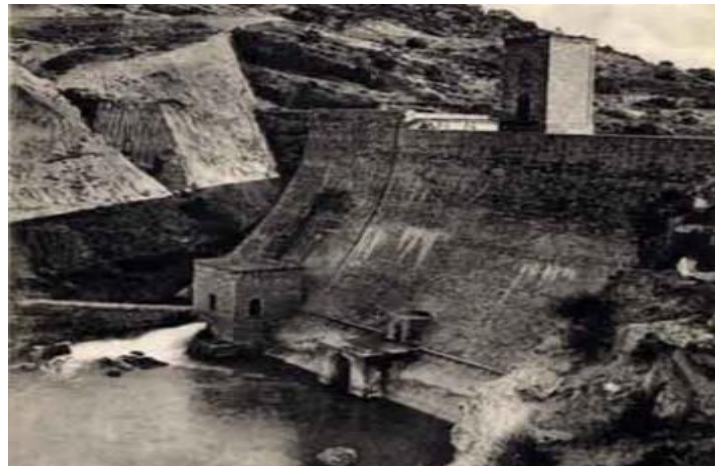
Figure (1,10): Barrage de Cheurfa, après travaux : nouvel appui RD vers l'amont(<http://sigoise.free.fr>)

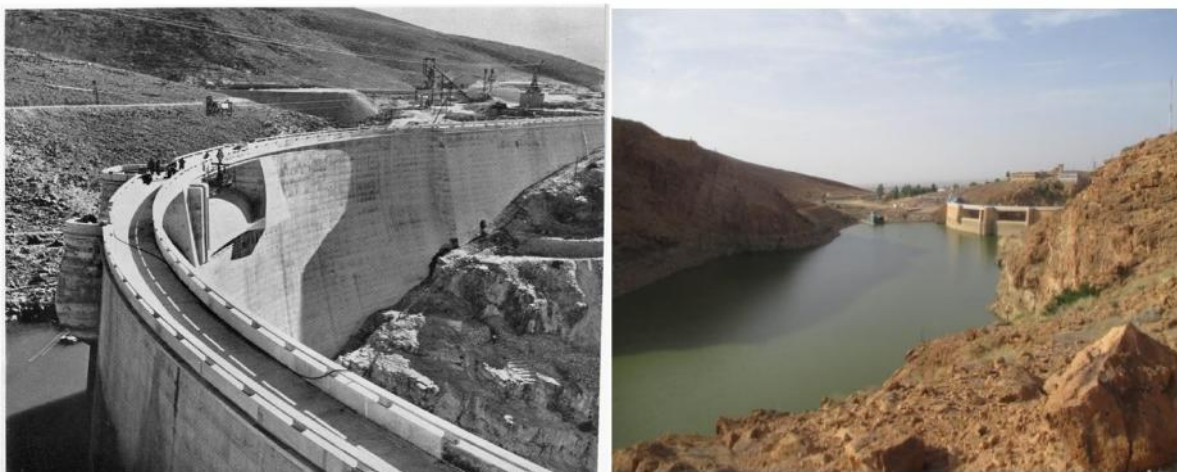
Figure (2,2) : Différentes vues du barrage de Foug El Gherza

Cette infrastructure traduit l'intelligence de l'être humain étant donné qu'elle se compose de deux parties qui sont une voûte de 188m et une culée de 60.3m de longueur chacune. Sa hauteur maximale atteint 73m et sa capacité initiale est de l'ordre de 47 millions de mètres cubes (S.E.G.G.T.H., 2001). Les photos représente une vue de la partie voûte du barrage.(Larhyss/Journal N° 03, 2004)

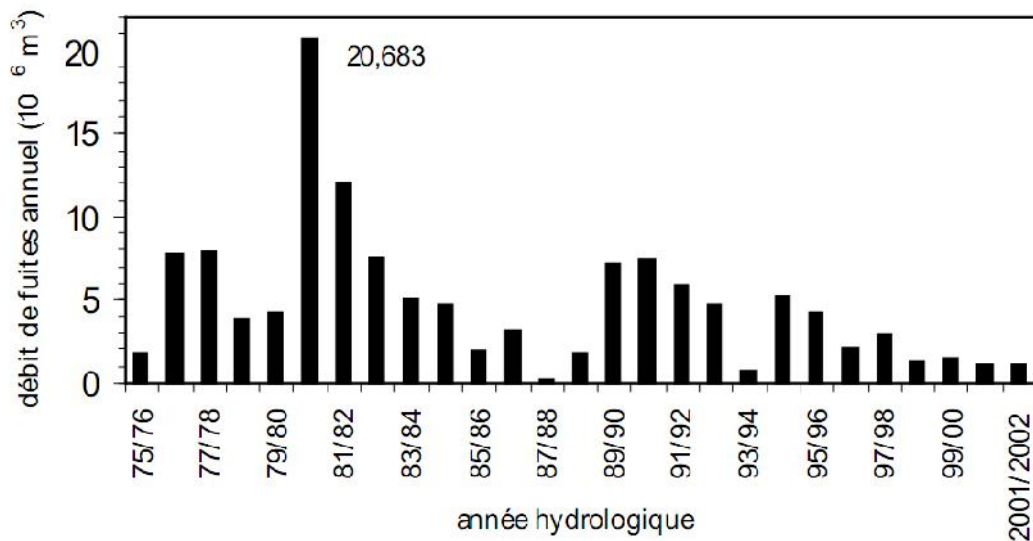
Figure (2,3) : Diagramme de débit de fuites annuel (10^6) m^3 (A.N.B., 2002)

fissurés jusqu'à une profondeur de 80m (Gousskov, 1952). Sur la figure 2 nous représentons la variation annuelle du débit de fuites (A.N.B., 2002).

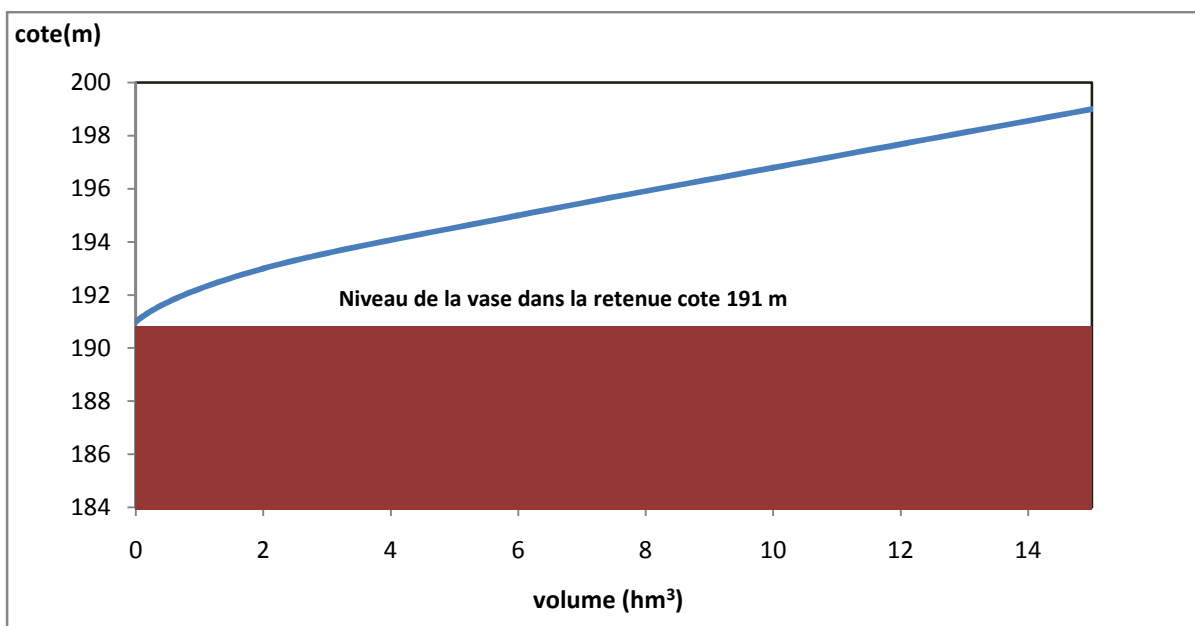
Figure (2,4) : Courbe hauteur –Capacité de 2004 (Données ANBT)

De 1950 jusqu'à 2004, une quantité de 32 millions de m³ de vase s'est déposée dans la retenue, provoquant un taux de comblement de 68 % en 2004, soit un taux d'envasement moyen annuel de 0,6 millions de m³/année. En 2018, le volume de vase drainé par les courants de densité au centre de la retenue avoisine 40 millions de m³, soit un taux de comblement de 85% de la capacité initiale.
