CARACTERISATION DE LA POLLUTION MINIERE DANS LE DISTRICT MERCURIEL DE AZZABA

¹SEKLAOUI M'HAMED, ¹BOUTALEB ABDELHAK, ¹BENALI HANAFLI, ¹ALLIGUI FADILA

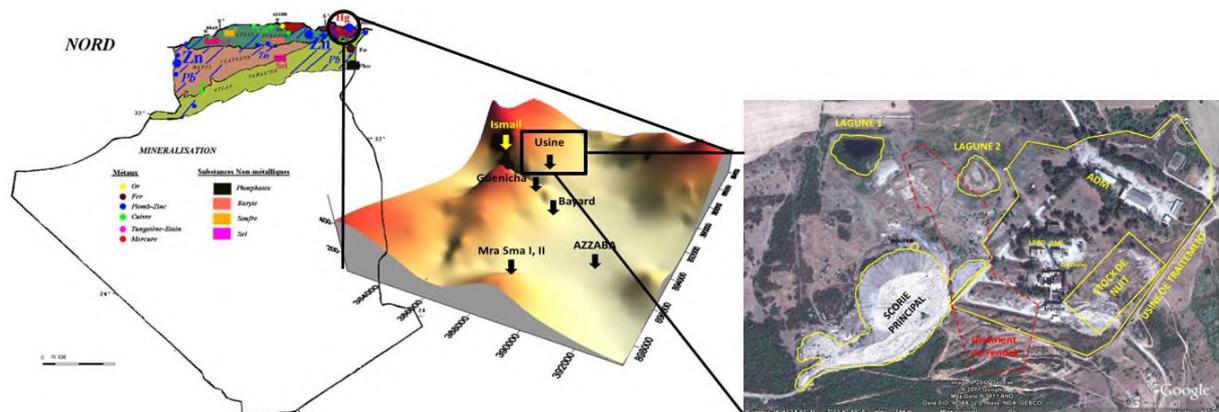
Figure : 1 – localisation géographique et topographie de la zone d'étude

Le relief en dépression (Fig 1) et le réseau hydrographique dense (oued Fendek et affluents) peuvent faciliter le transport et la stagnation des polluants, ce qui présente un risque direct sur la santé de la population. Le complexe industriel (Fig 1) s'étend sur 46h et englobe l'usine de traitement, la digue et deux bassins de décantation des eaux (lagunes). L'emplacement de l'usine est occupé par plusieurs bâtiments et importantes constructions (cheminée, fours, concasseur...) qui présentent une intense dégradation des constructions métalliques qui apparaît sous forme de démembrement suite à une corrosion avancée. Des quantités considérables de gouttelettes de mercure natif visibles à l'oeil nu dans l'enceinte en suivant le parcours de traitement (Fig 2). La digue où les résidus de calcination et de curage sont entreposés, située à proximité de l'usine (Fig 3). L'épaisseur des scories varie entre 20 et 25 m, sans végétations, marquées par des fissures et des affaissements. Le site est entouré par des champs où on pratique de l'agriculture et du pâturage (Fig 3). Les deux bassins de décantation des rejets liquides, situer au nord des scories, à proximité de l'un des affluents de l'oued Fendek, elles sont mal aménagées et contiennent des quantités d'eaux très polluées qui atteignent les 80 µg/l de Hg, qui peuvent se déverser en cas de débordement dans l'oued suite à l'inclinaison suffisante du sol qui les sépare (Fig 4) (Benderradji, 1999). Les carrières (Guenicha – Mra sma) sont totalement abandonnées, leurs fosses remplies d'eau météorique et souterraine polluée (Alligui, 2011) (Fig 5) utilisée pour l'irrigation et risquent d'être débordées dans l'oued environnant en Aval. La carrière d'Ismail, une excavation à flanc de coteau, des sillons ont été creusés au cours des travaux d'extraction afin de faciliter l'écoulement des eaux de pluie. Ces eaux, qui sont plus ou moins enrichies en mercure par lavage de poussière de minerai et raclage de débris de roche, convergent vers un petit ravin naturel, creusé le long d'une forte pente, sur une portion de versant qui s'étale de la mine au lit de l'oued Fendek, c'est dans cet oued que ce ravin déverse ces eaux (Fig 6). Sachant aussi que les débris de minerai de cinabre (HgS) restant en contact prolongé avec l'air et l'eau de précipitation s'oxydent progressivement en mercure métallique, bien que la réaction soit très lente (plusieurs

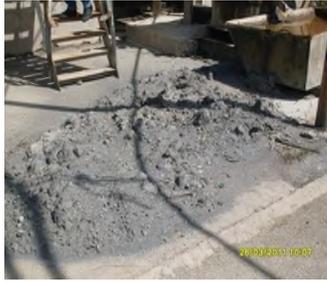
Figure : 2 – Stupp

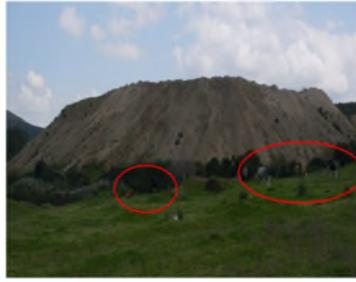
Figure : 3 – Digue à scorie

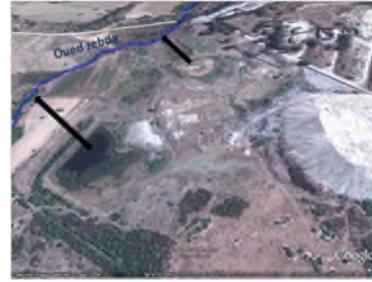
Figure : 4 –

Lagunes

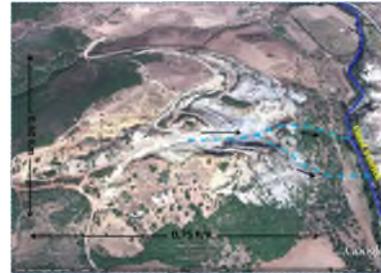
Figure : 6 – Carrière

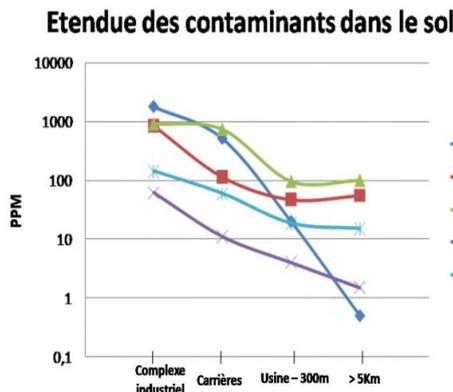
Figure : 7 – distribution spatiale

Figure : 8 – Index de

Géoaccumulation

D'une manière générale, les résultats montrent que les concentrations sont très élevées pour tous les éléments métalliques dans les échantillons prélevés dans le complexe industriel et les carrières abandonnées, qui diminuent en s'éloignant de ces lieux (Fig 7). Le calcul de l'indice de géoaccumulation dans les sols a indiqué que: les zones englobant le complexe industriel d'Ismail (sol, oued zebda) et les carrières abandonnées sont extrêmement polluées par le mercure (>6). Les autres ETM (Pb, Zn, As, Sb) dans la zone du complexe ont des indices indiquant une pollution moyenne à forte (entre 2 et 5), dans les carrières les indices indiquent une pollution légère à moyenne (entre 0 et 3). En s'éloignant de ces zones, les indices diminuent et indiquent la dispersion limitée de la contamination pour tous les éléments, mis à part le mercure dans les sols dont les valeurs sont relativement élevées (6) du probablement aux anomalies géochimiques naturelles (Fig 8).

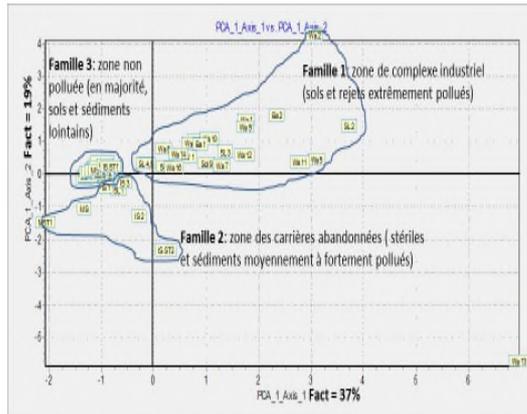
Figure : 9 – ACP1

L'analyse en composante principale (ACP) a confirmé les résultats de l'inventaire physique de la contamination et ont montré que l'enceinte du complexe industriel est le plus contaminée, les carrières sont des zones moyennement à fortement polluées (Fig 9). Les rejets sont différenciés en deux types, ceux issus de la calcination et ceux issus de la décantation de curage reliés à la base aux vapeurs de mercure dans les condenseurs (Fig 10).

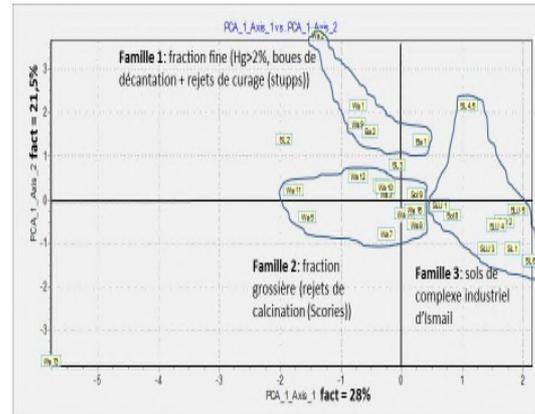
Figure : 10 – ACP2
