Université Kasdi Merbah Ouargla

MEMOIRE

**Etude de l'efficacité de l'outil ENMAX sur le puits
MD 411 et collecteur E1B dans le champ HMD**

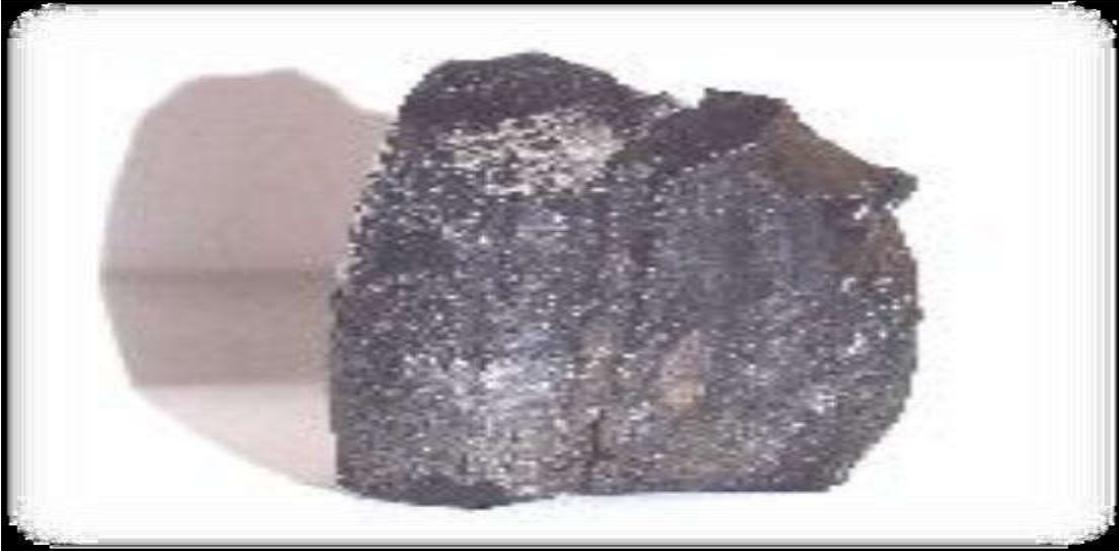
La partie centrale des micelles d'asphaltènes consiste en un composant de grande masse moléculaire. Ce dernier est entouré par des résines neutres de masse plus petite et des hydrocarbures paraffiniques de petite masse moléculaire et hydrophile aux aromatiques et aux résines. Leur structure chimique est un anneau aromatique avec de l'oxygène, de l'azote et du soufre présents dans les ramifications hétérocycliques et de l'oxygène dans les groupements alkyles.[3]

Figure. II.1 : Schéma d'un dépôt d'asphaltènes

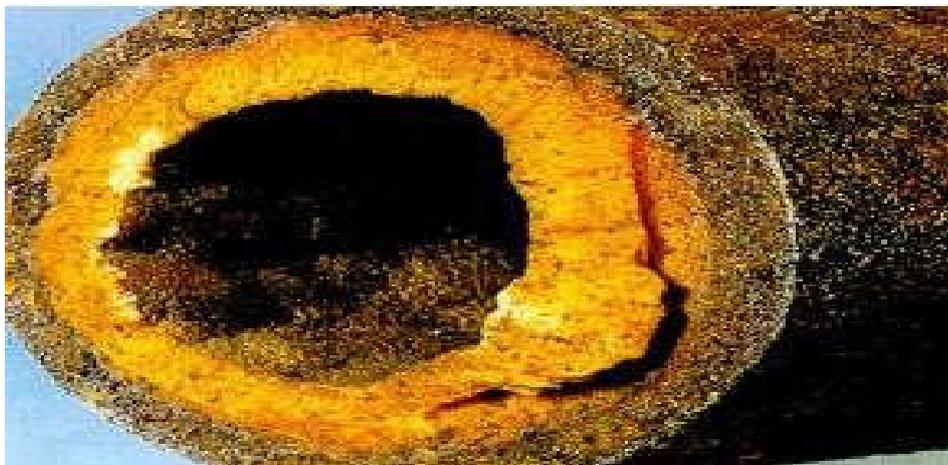
Figure II .4 : le dépôt de paraffine dans la conduit .[4]

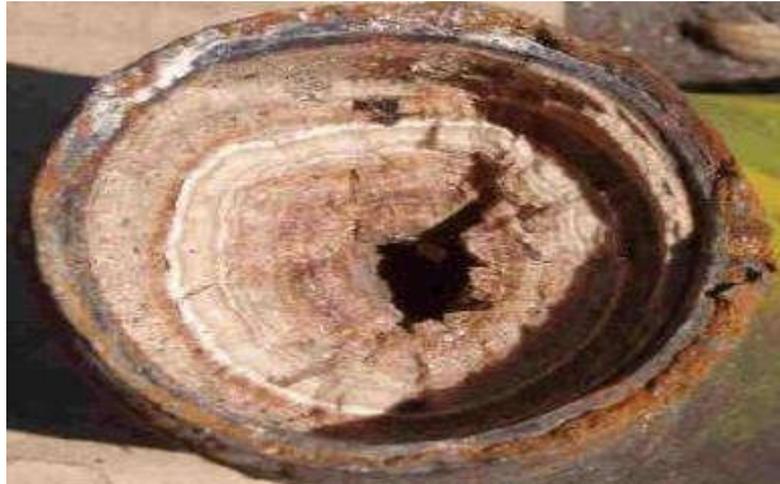
Une chute de pression favorise le dégagement de CO_2 , déplace l'équilibre dans le sens 1 et entraîne la précipitation du CaCO_3 insoluble.

Figure II .6: la déposition de carbonate de calcium

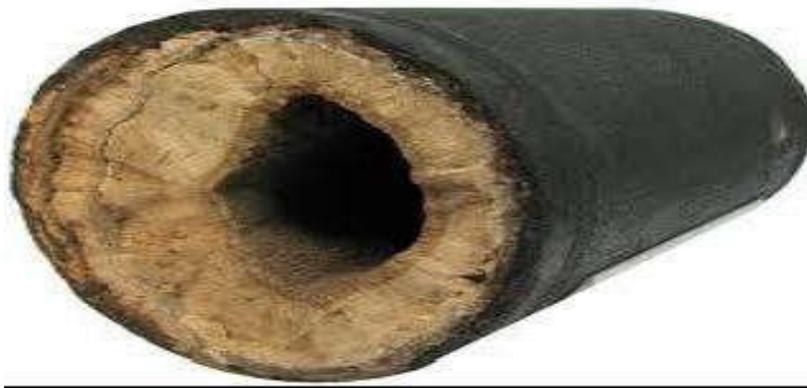
Figure II.7 : dépôt de sulfate de calcium

Une cause principale de la formation de CaSO₄ est la baisse de pression des effluents au cours de la remontée en surface qui, en provoquant une évaporation partielle de l'eau, conduit à la sursaturation du sulfate de calcium donc à une précipitation rapide par la suite.

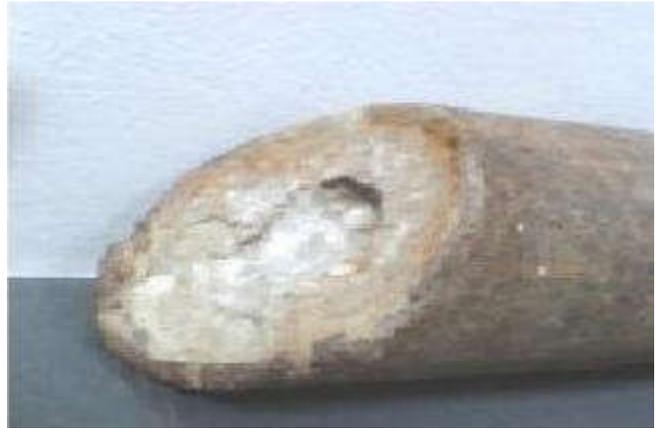
Figure II.8 : dépôt de Sulfate de strontium

La précipitation de SrSO₄ peut se produire par évaporation de l'eau, l'élévation de température, ou mélange d'eaux non compatibles. Les dépôts de SrSO₄ sont pratiquement inattaquables, mêmes par les acides.

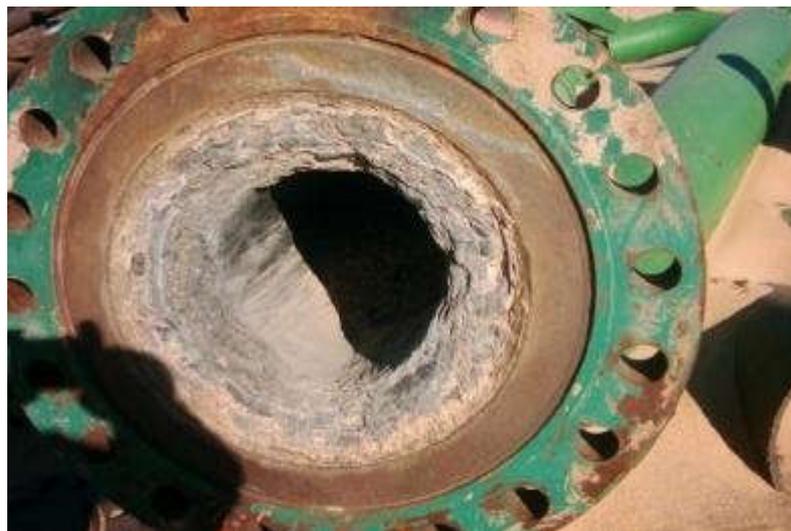
Figure II.9 : déposition de Sulfate de baryum

Les eaux du gisement peuvent contenir des ions de baryum et être mises en contact avec des eaux, soit de lavage, soit de maintien de pression, qui contiennent des ions de sulfates.

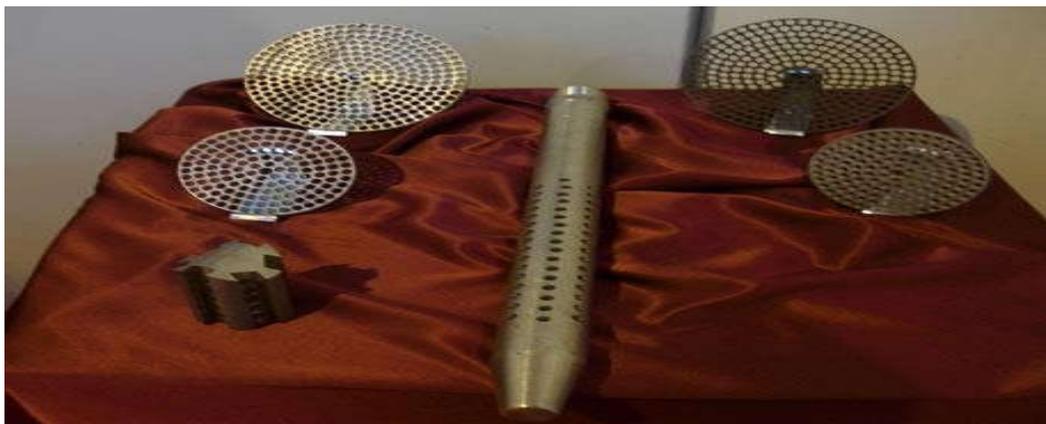
Figure III. 1: outil ENMAX.

Le système de prévention et d'élimination de la corrosion Enmax (CPRS) est une série complète d'unités constituées de métaux dissemblables dans un procédé breveté pour la prévention et l'élimination de dépôts d'écailles, de paraffines, d'asphaltènes et de rouille dans la production de pétrole et de gaz.[7]

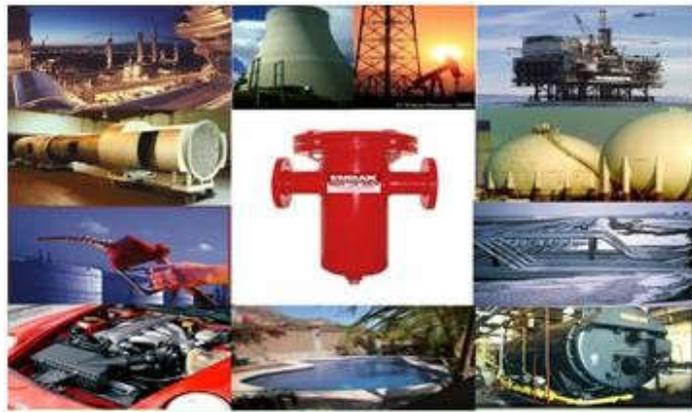
- Puits de production d'huile et de gaz et puits d'injection d'eau.
- Production de pétrole / gaz, installations de stockage et de transport.
- Systèmes et installations d'eau de refroidissement.
- Systèmes d'eau chaude et installations.
- Systèmes et installations d'eau civile.
- Traitement de carburant pour moteurs industriels.

Figure III. 3:gamme d'application d'ENMAX CPRS.

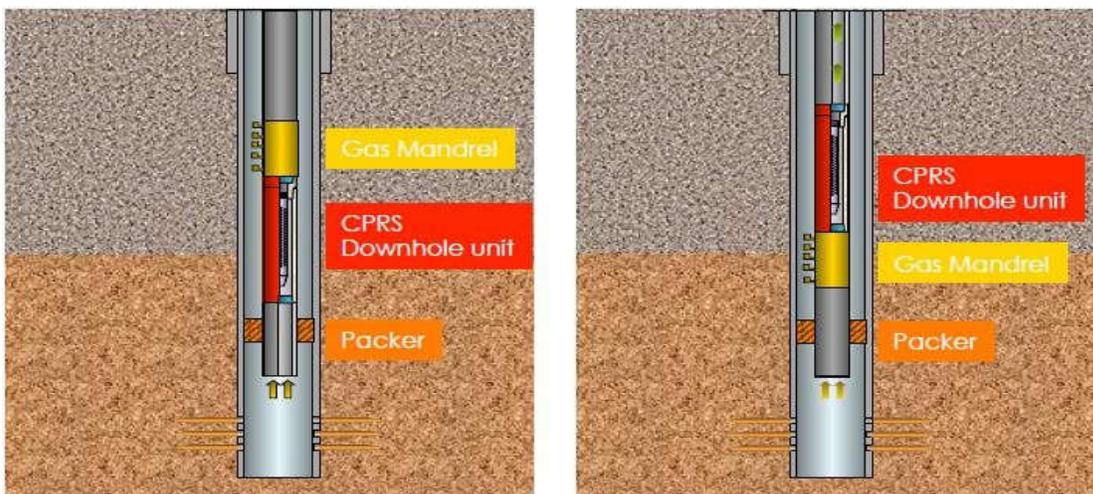
Figure.III. 6: l'installation d'ENMAX en fond

En règle générale, les unités de fond Enmax CPRS fonctionnent soit en dessous de l'entrée de la pompe, soit au-dessus de son refoulement, ou en tant que joint de queue à la fin du train de tubes. Le CPRS peut également être installé dans un puits s'écoulant sans tirer sur la tubulure. Il peut être placé dans un train de tiges avec un mamelon de réglage à l'aide de l'outil de réglage approprié à l'aide d'un câble.[8]

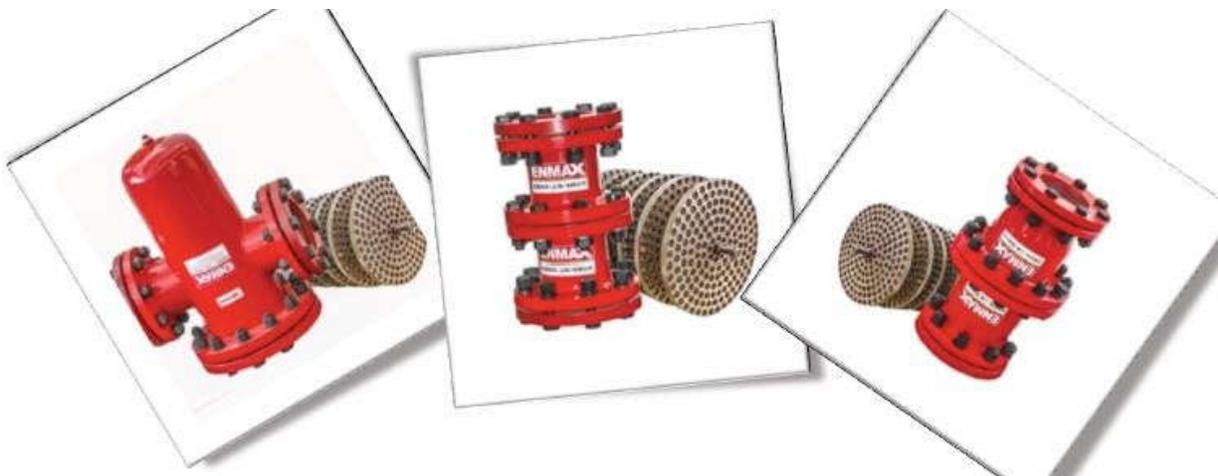
Figure III. 9: l'unité d'ENMAX de surface.

Les unités d'industrielles de la CRPS sont principalement installées sur les canalisations de collecte et de transport des champs de pétrole pour résoudre les problèmes de dépôts et de corrosion et améliorer la qualité de l'eau. Les systèmes sont principalement installés sur les canalisations au sol et sont également appelés "unités de surface".[6]

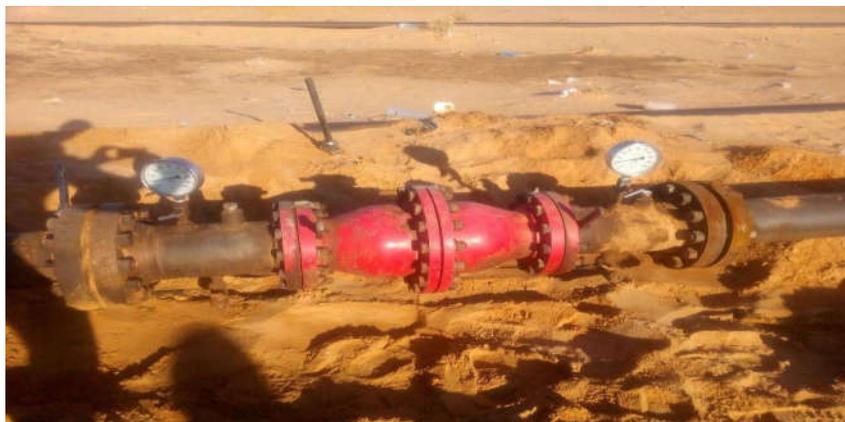
Figure III.12 :L'installation d'ENMAX du surface.

Les unités CPRS peuvent être installées sur la conduite principale ou la ligne de dérivation. Les unités sont livrées avec des brides complémentaires à chaque extrémité, avec un jeu complet de boulons et de capuchons, ainsi que des instructions d'installation. L'installation sur site sera très facile et simple.[8]

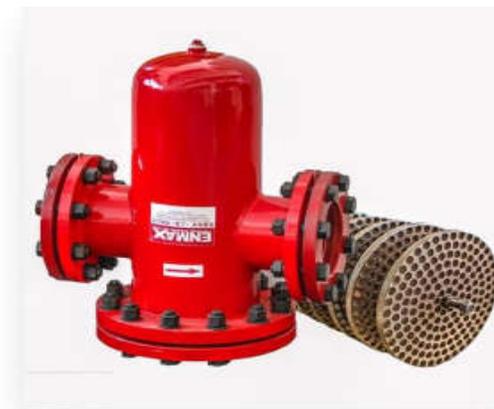
D ext Fixe	D ext Variable
2" × 2"	2"×3"
3" × 3"	3"×4"
4" × 4"	4"×6"
6" × 6"	6"×8"
8" × 8"	8"×10"
10" × 10"	10"×12"
12" × 12"

Figure III.13: ENMAX / style bidon

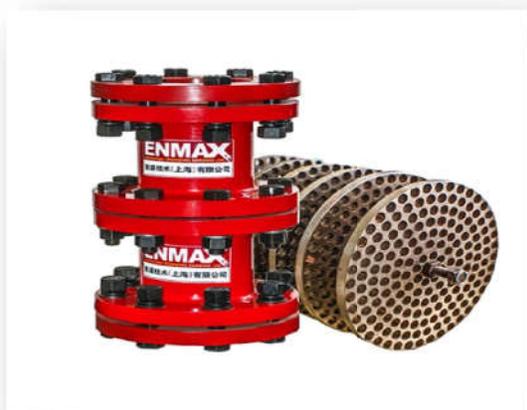
Figure III.14 : ENMAX en ligne avec diamètre fixe

Il y à deux type d'ENMAX en ligne : ENMAX en ligne avec diamètre fixe ENMAX en ligne avec diamètre variable.

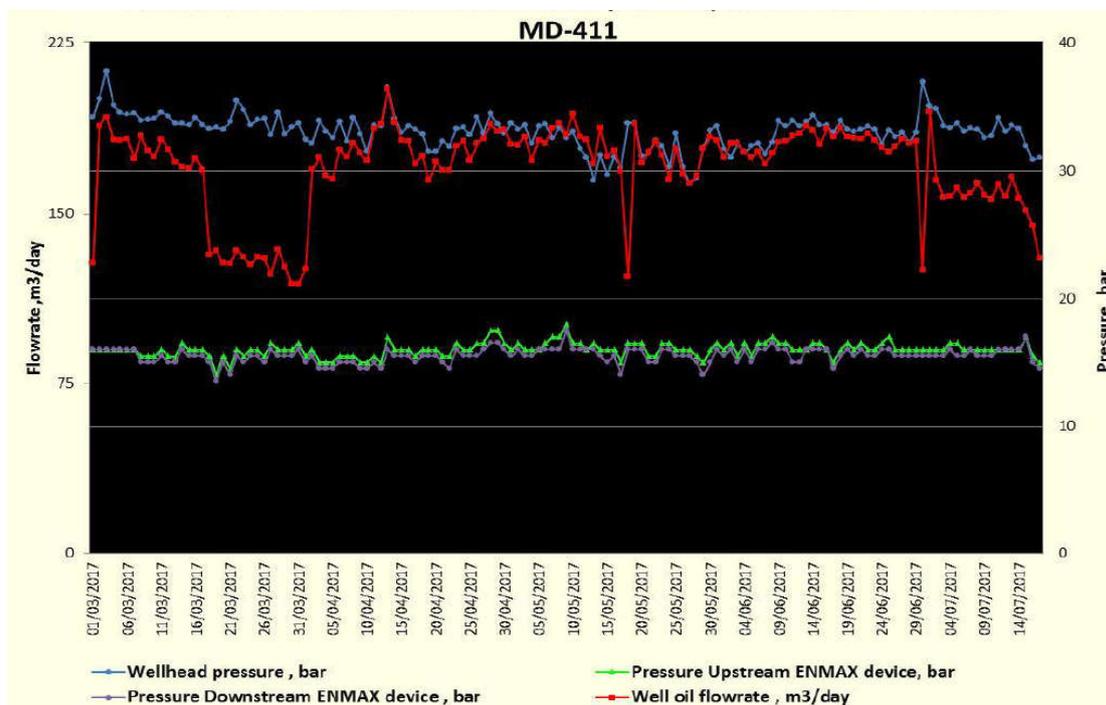
Figure IV.1 : la variation de la Pression en amont et en aval d'ENMAX 6"

La figure ci-dessous illustre la variation de pression et de débit d'huile en amont et en aval de l'outil ENMAX 6" pendant la période d'essais :

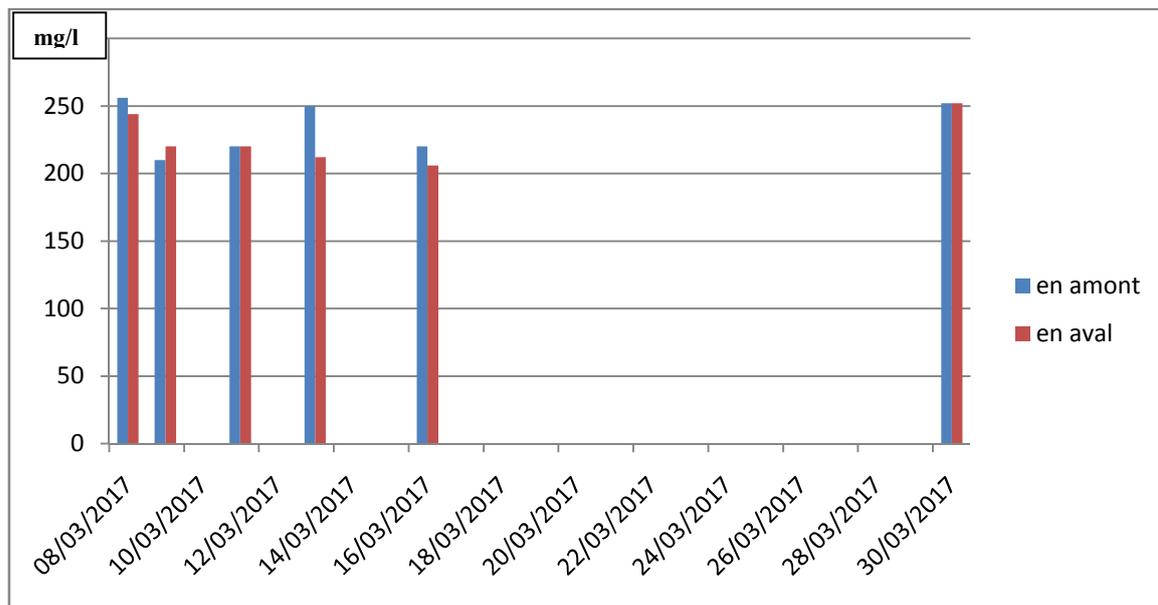
Figure IV.2 : Analyse de salinité en amont et aval d'ENMAX.

A partir le figure on constate une diminution de salinité sur l'ENMAX , salinité d'amont > salinité d'aval

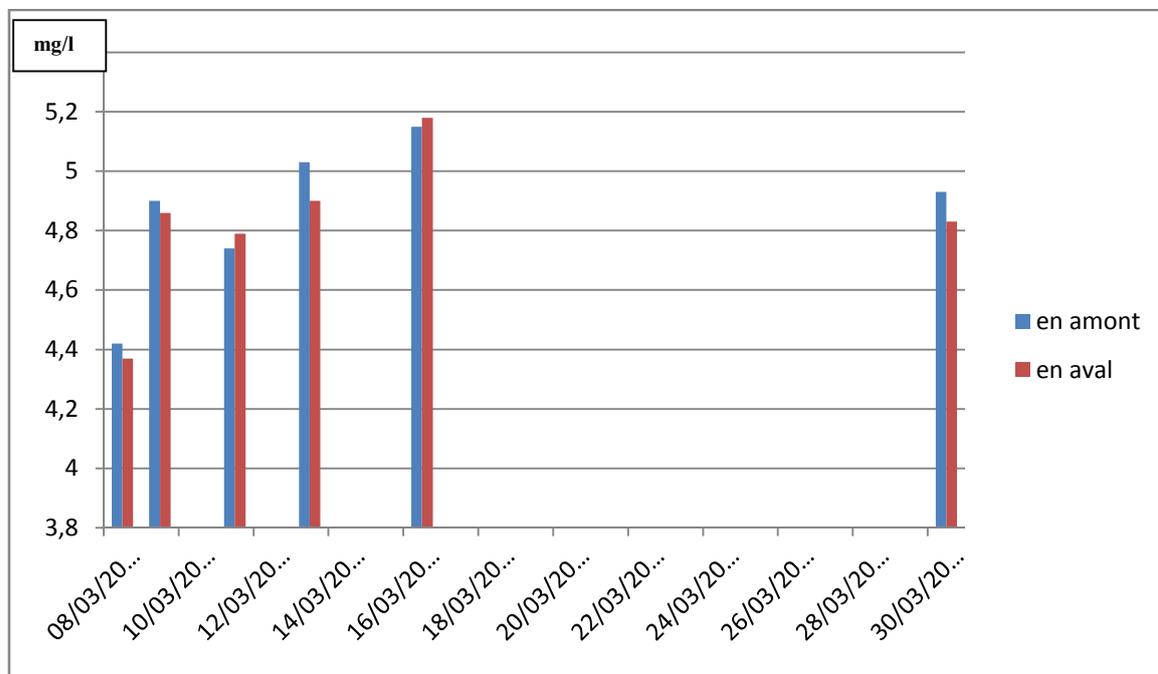
Figure IV.3 : Analyse du pH en amont et en aval d'ENMAX .

A partir le figure on observe une diminution de pH sur l'ENMAX , pH d'amont > pH d'aval

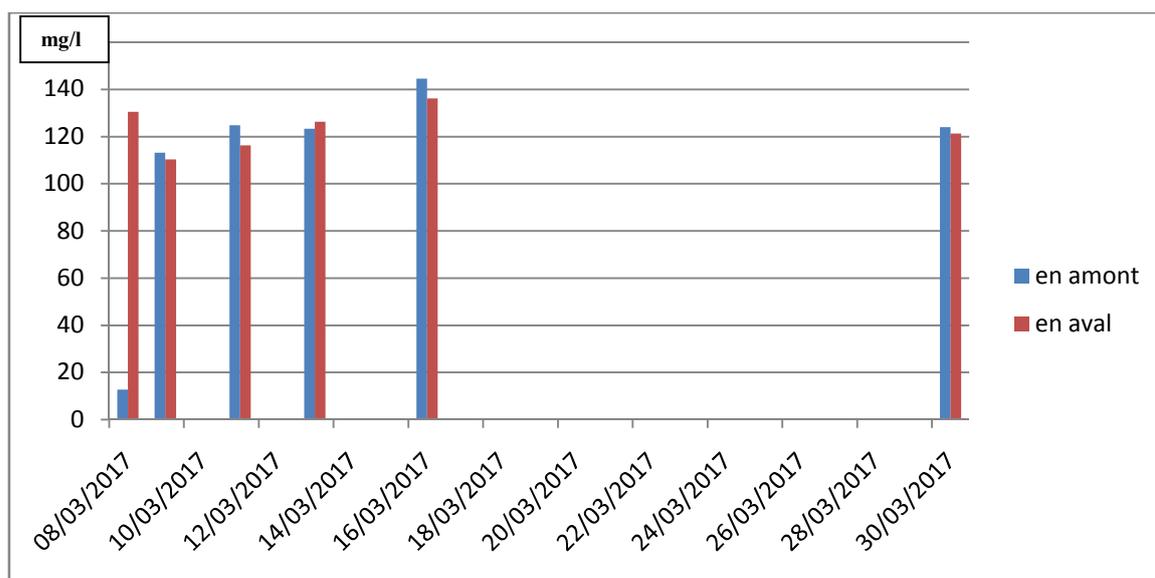
Figure IV.4 : Analyse de chlorure en amont et en aval d'ENMAX

On observe une augmentation de concentration de chlorure dans l'ENMAX . la concentration de chlorure en amont < la concentration de chlorure en aval.

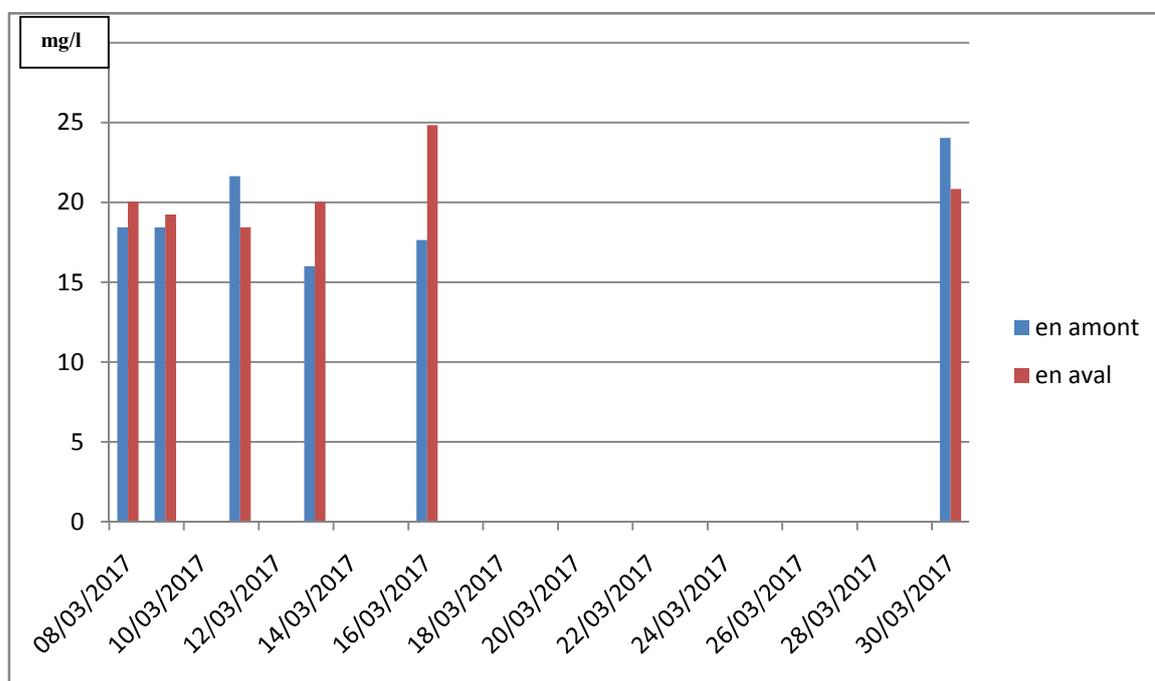
Figure IV.5 : Analyse de calcium en amont et en aval d'ENMAX .

A partir du figure on observe une augmentation de concentration de calcium dans l'ENMAX . la concentration de calcium en amont < la concentration de calcium en aval.

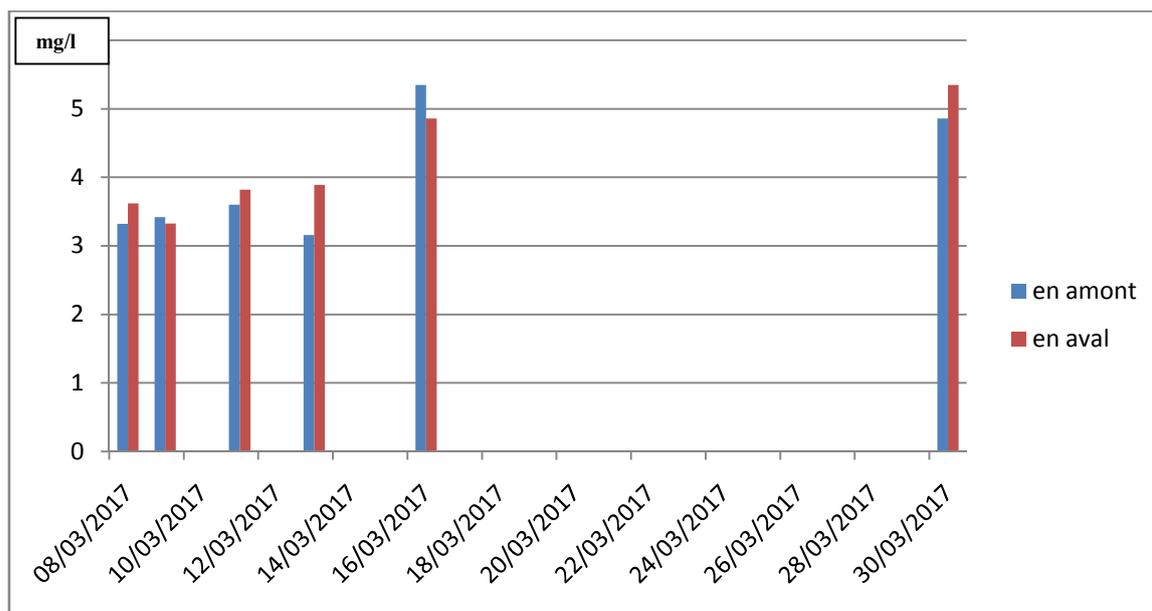
Figure IV.6 : Analyse de magnésium en amont et en aval d'ENMAX .

A partir du figure on observe une augmentation de concentration de magnésium dans l'ENMAX . la concentration de magnésium en amont < la concentration de magnésium en aval.

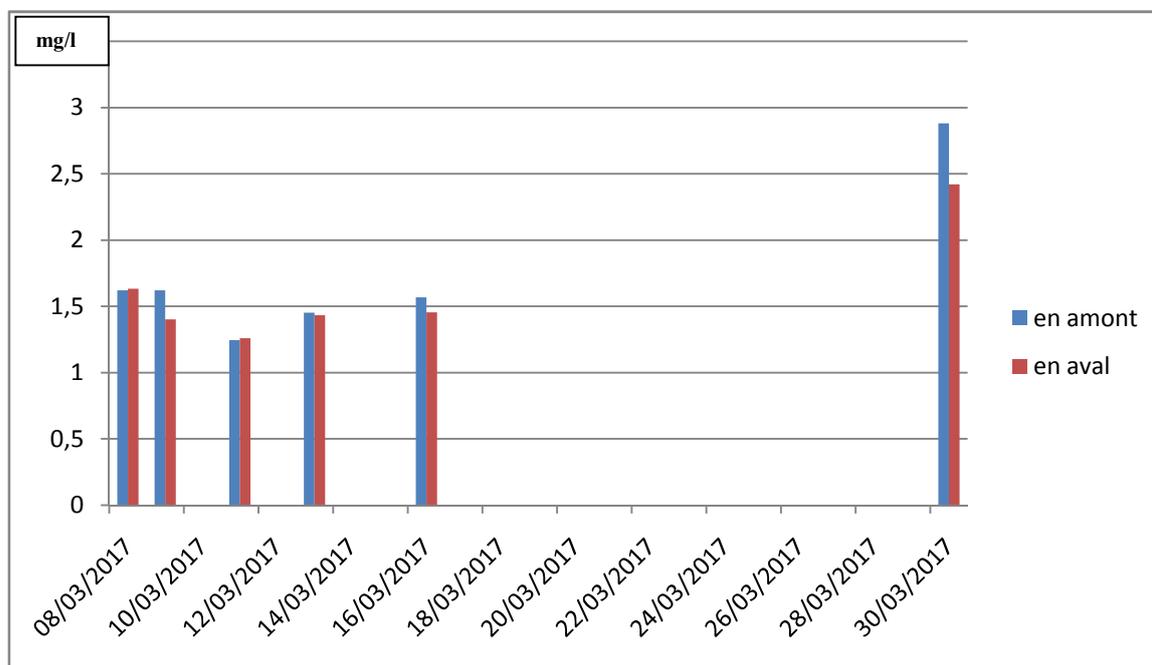
Figure IV-7 : Analyse de fer en amont et aval d'ENMAX .

A partir du figure on observe une augmentation de concentration de fer dans l'ENMAX . la concentration de fer en amont < la concentration de fer en aval.

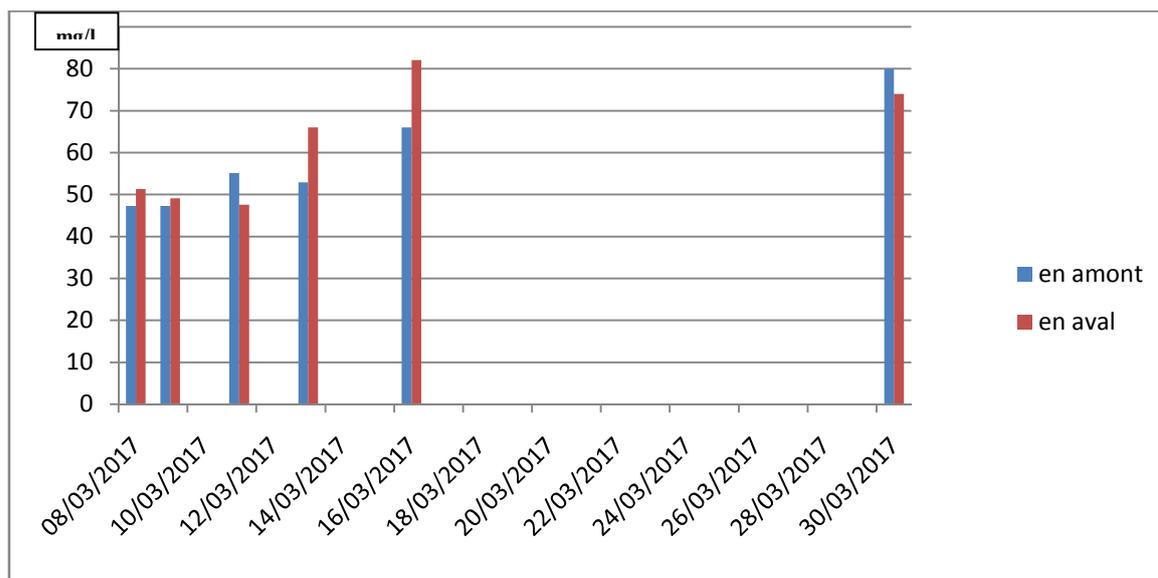
Figure IV-8 : Analyse de dureté en amont et aval l'ENMAX.

A partir du figure on constate une augmentation de concentration de dureté dans l'ENMAX . la concentration de dureté en amont < la concentration de dureté en aval.

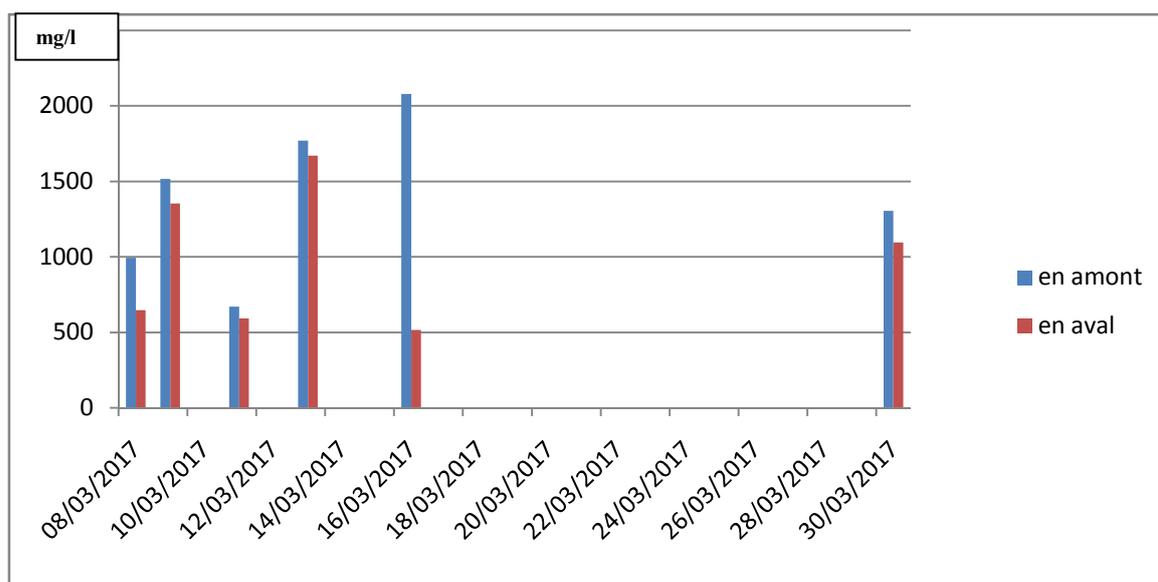
Figure IV.9 : Analyse de solides dissous (TDS) en amont et en aval d'ENMAX .

A partir du figure on observe une diminution de concentration de solides dissous dans l'ENMAX . les de solides dissous en amont > les de solides dissous en aval.

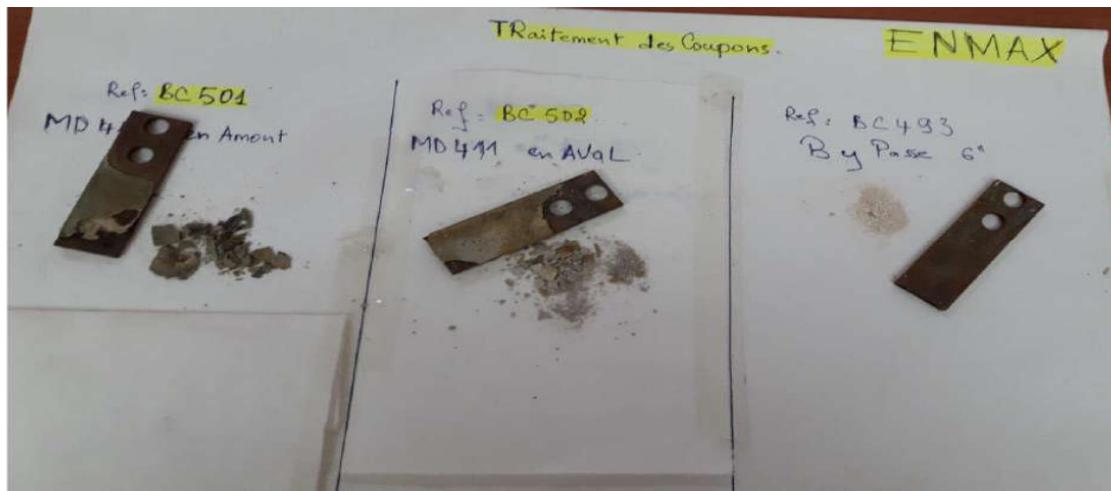
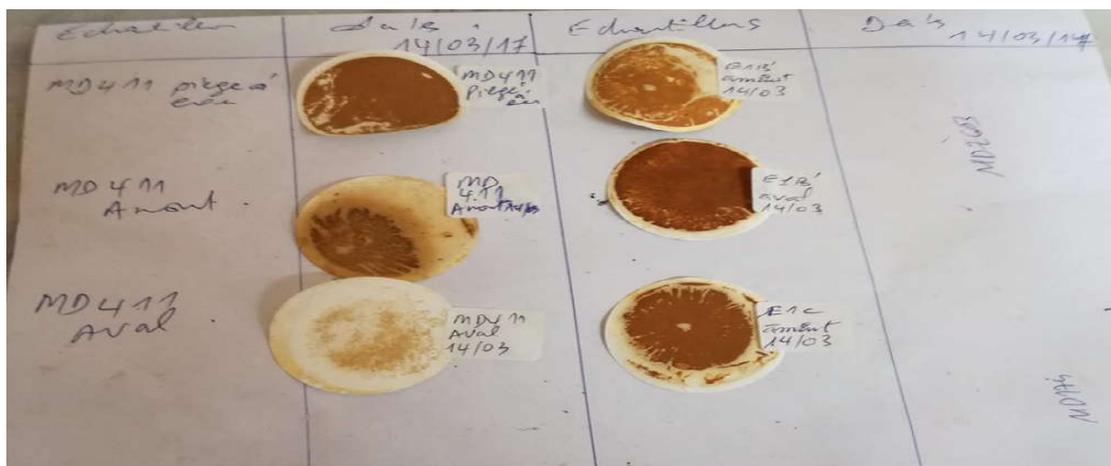
Figure IV.11 : Analyse des coupons de dépôts en amont et en aval d' ENMAX.

Les figures ci-dessous indiquent l'analyse des coupons et les résultats obtenus par l'équipe du laboratoire :

- Il n'y a pas de grande différence entre la quantité de dépôts formées à la surface des coupons en amont et en aval d' ENMAX installé sur la ligne d'écoulement du puits MD-411.
- Même élément prédominant qui est BaSO₄ mélangé avec la silice.
- La différence entre les deux valeurs (coupons de dépôts amont et aval d'ENMAX) est due à la haute teneur en matière organique qui peut être causée par la biocorrosion conduisant à un taux de corrosion élevé (voir la perte de métal dans le tableau ci-dessous).

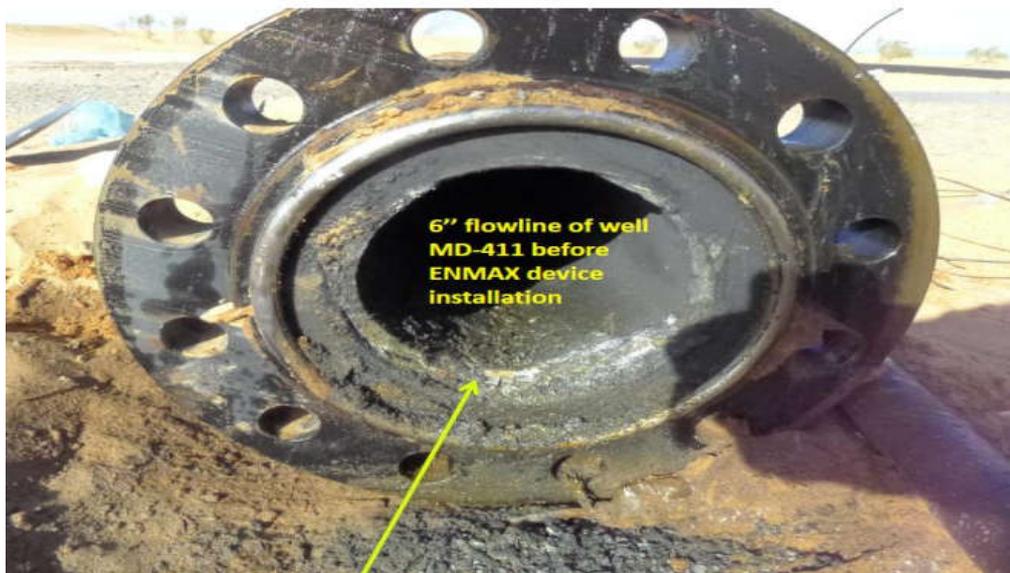
Figure IV.13 :formation de dépôts avant l'installation d'ENMAX .

Les photos ci-dessous illustrent la formation de dépôts avant l'installation d'ENMAX dans la ligne d'écoulement du puits MD-411 et après le démantèlement d'ENMAX.

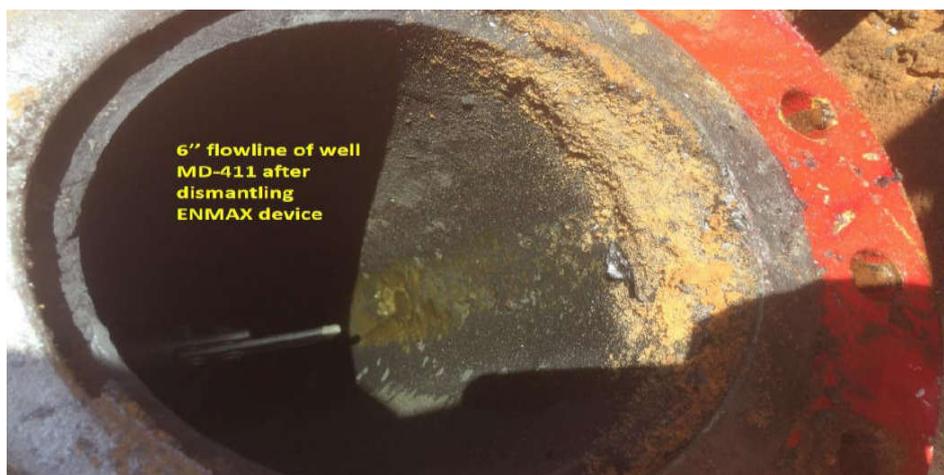
Figure IV.15 : Dépôts dans la conduite d'écoulement après démontage d'ENMAX

Les photos ci-dessous montrent l'aval de la ligne du puits MD-411 après le démantèlement de l'appareil ENMAX. D'après ces photos ,on peut constater qu'aucun dépôt n'a été trouvé dans la ligne d'écoulement en aval de l'appareil ENMAX, ce qui signifie que l'outil fonctionnait très bien pendant le test gratuit.[9]

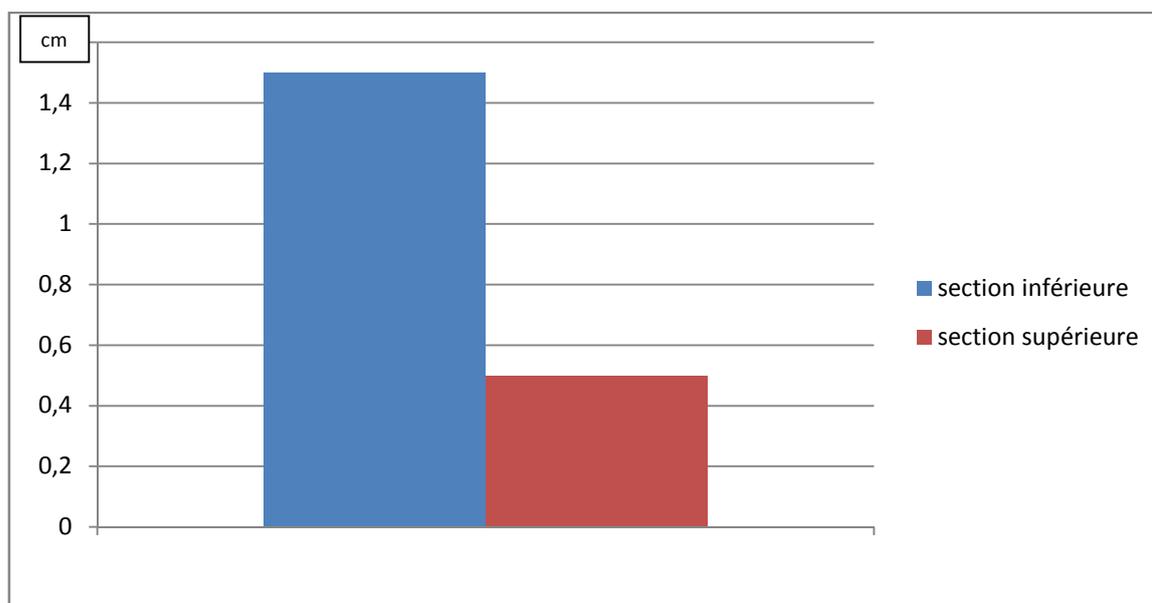
Figure IV.16 : Mesures de dépôts dans la ligne 6 '' du puits MD-411 (sections inférieure et supérieure)

- On remarque qu'il y 'a une accumulation de dépôts avant l'installation de l'outil , L'épaisseur des dépôts dans la section inférieure de la ligne d'écoulement était 1,5 cm alors que l'épaisseur de la section supérieure était 0,5 cm.
- On remarque aussi qu'aucun dépôt n'avait été trouvé après le démontage d' ENMAX dans la partie aval . Cela signifie que l'ENMAX fonctionnait très bien pendant la période d'essai gratuit et a réussi à empêcher la formation de dépôt dans la ligne d'écoulement.
- Des dépôts ont été constatés après le démontage de l'appareil ENMAX en amont.

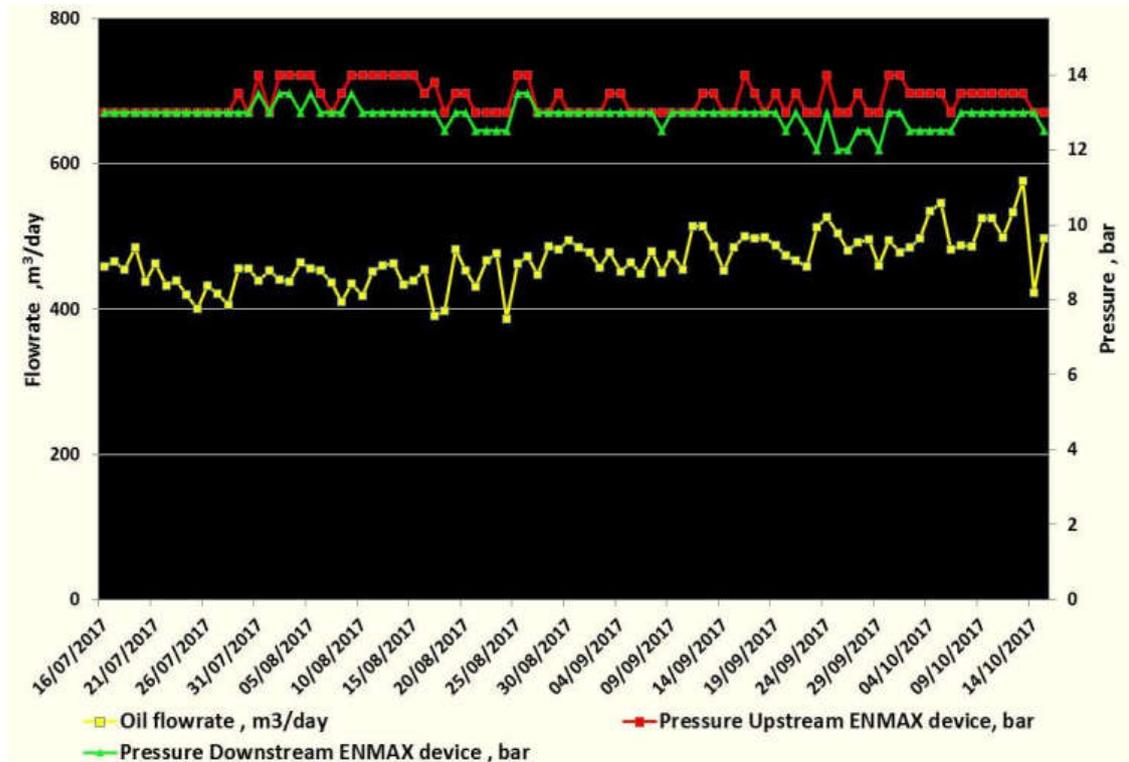
Figure V.1 : la variation de la pression et du débit d'huile pour la ligne principale de 8".

La figure ci-dessous illustre la variation de pression et de débit d'huile en amont et en aval de l'outil ENMAX 8" pendant la période d'essais :

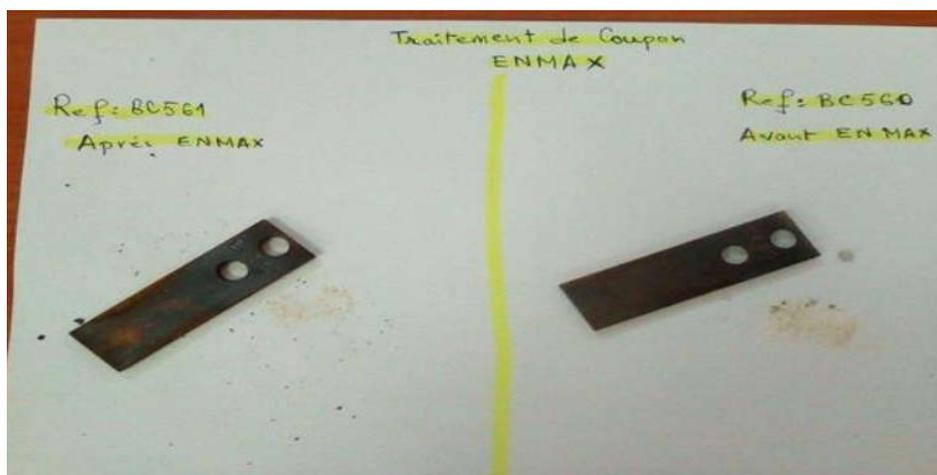
Figure V.2 : Analyse des coupons des dépôts en amont et en aval d'ENMAX 8" sur une ligne principale .

- La différence entre deux valeurs (coupons de scale d'ENMAX en amont et en aval) est due au contenu organique élevé susceptible d'être provoqué par la bio-corrosion entraînant un taux de corrosion élevé.
- Selon l'inspection visuelle après démontage d'ENMAX où aucun dépôt n'a été observé, cela pourrait expliquer la capacité d'ENMAX à disperser et à maintenir le dépôt en solution.

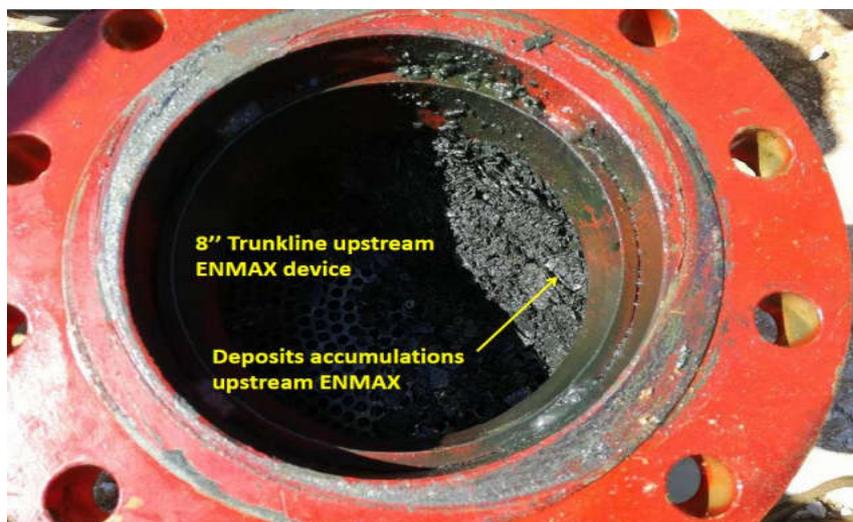
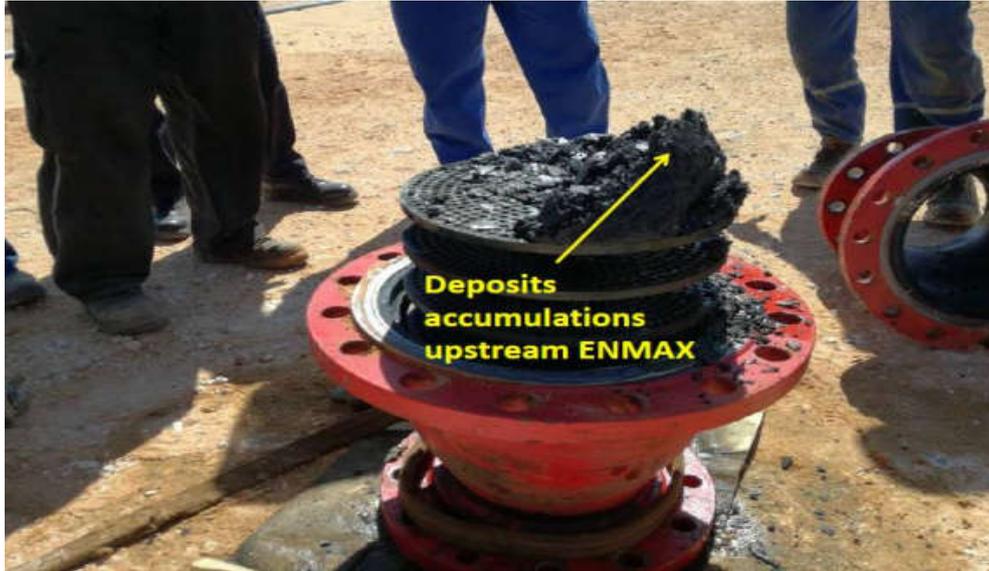
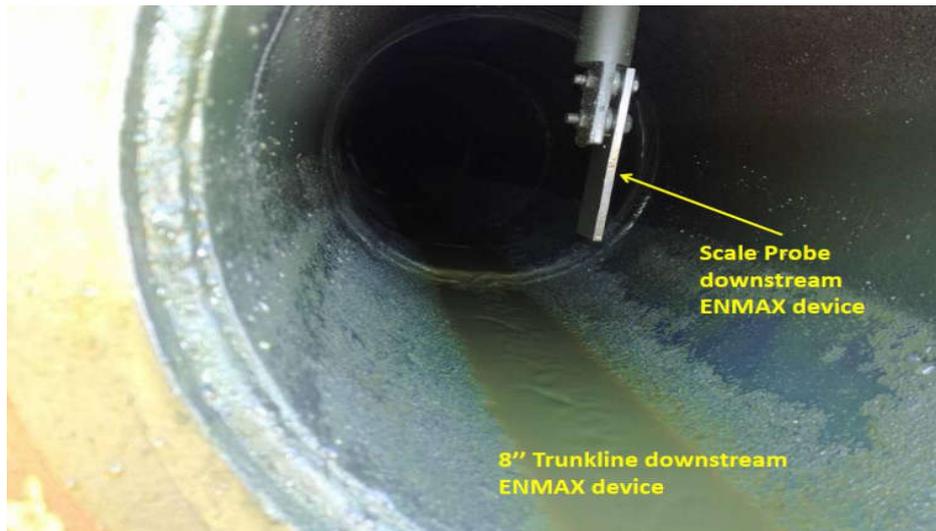
Les photos ci-dessous montrent la formation des dépôts en amont et en aval d'ENMAX 8" ainsi que l'efficacité.

Figure V.3 : Accumulation de dépôts dans l'Enmax en amont.

Figure V.4 : Accumulation de dépôts dans les composants internes d'Enmax 8" .

Figure V.5 : Aval d'Enmax pour lignes principales 8 ".

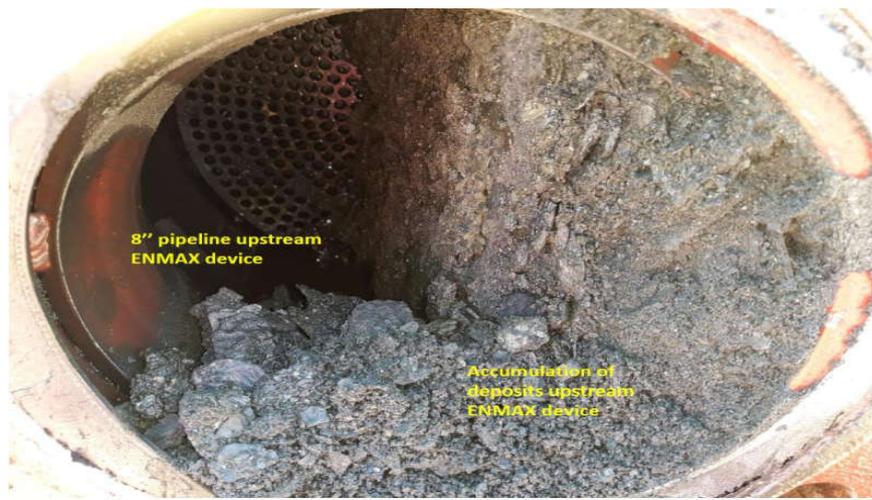
Les photos ci-dessous indiquent la ligne principale 8" en amont et en aval d'ENMAX 8" .

Figure V.6 : accumulation des dépôts en amont Enmax 8 ".

L'analyse visuelle d'ENMAX 8" installé sur la ligne principale du collecteur E1B au satellite E1C a été effectuée avant le démontage. L'inspection visuelle a été effectuée par les services de collecte de surface, de contrôle de puit et de laboratoire de Sonatrach EP / Irara et de FMIS / Halliburton.

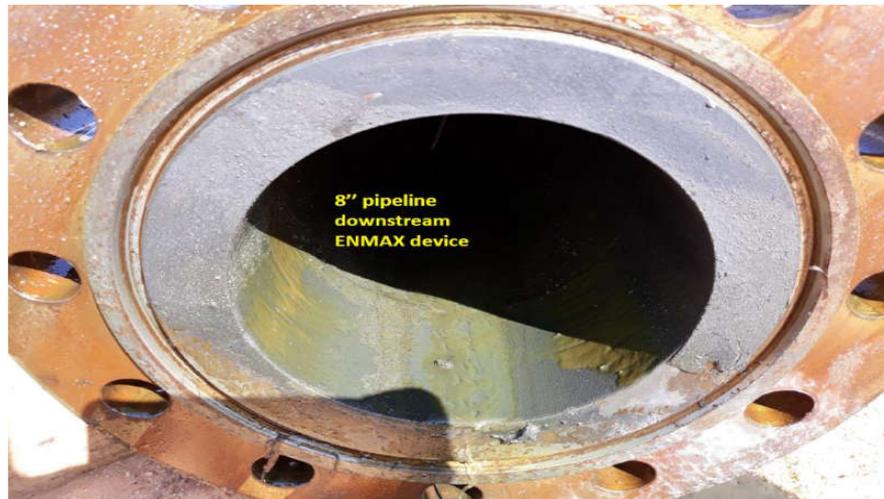
Figure V.7 : aval d'ENMAX de ligne principale de 8 ".

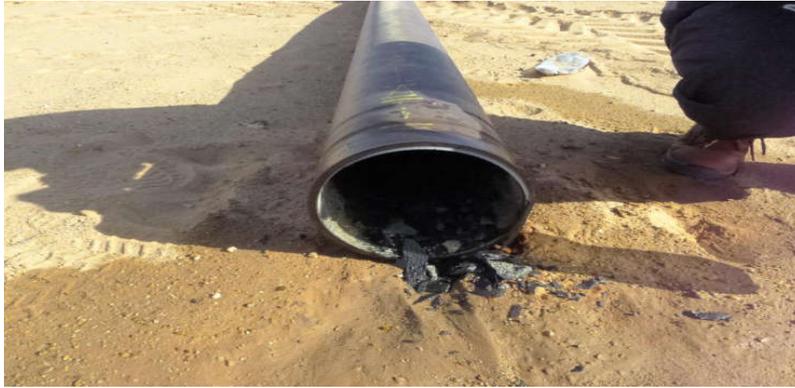
Figure V.8 : Accumulation des dépôts dans la ligne principale de 8 ".

Les photos ci-dessous montrent la formation des dépôts sur la ligne principale du collecteur E1B au satellite E1C après la découpe de la ligne pour installer l'ENMAX.

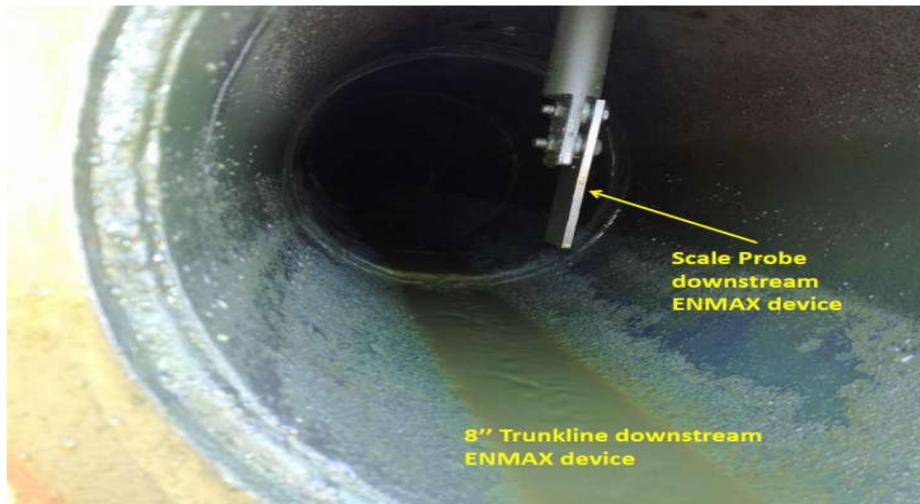
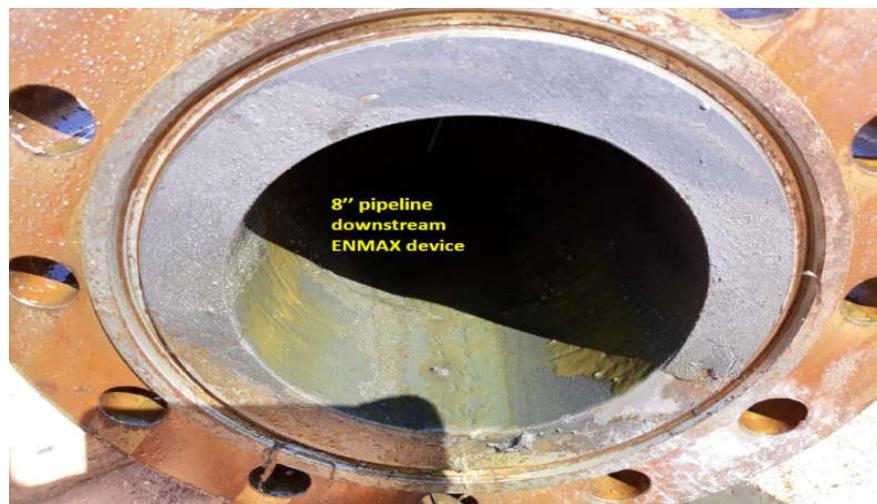
Sur les photos ci-dessous, vous pouvez constater qu'aucun dépôt n'a été trouvé sur la ligne de flux en aval de l'appareil ENMAX démantelé, ce qui signifie que l'appareil fonctionnait très bien pendant le test gratuit.

Figure V.9 : aval d'ENMAX pour lignes principales 8 " après ouverture 27/08/2017.

Figure V.10 : aval d'ENMAX de ligne principale 8 " après le démantèlement Enmax 8 ".
