Université KASDI MERBAH OUARGLA

MASTER PROFESSIONNEL

Spécialité : Forage

**Acquisition des données et interprétation des
diagraphies de corrosion
*Puits MD239 Hassi Messaoud***

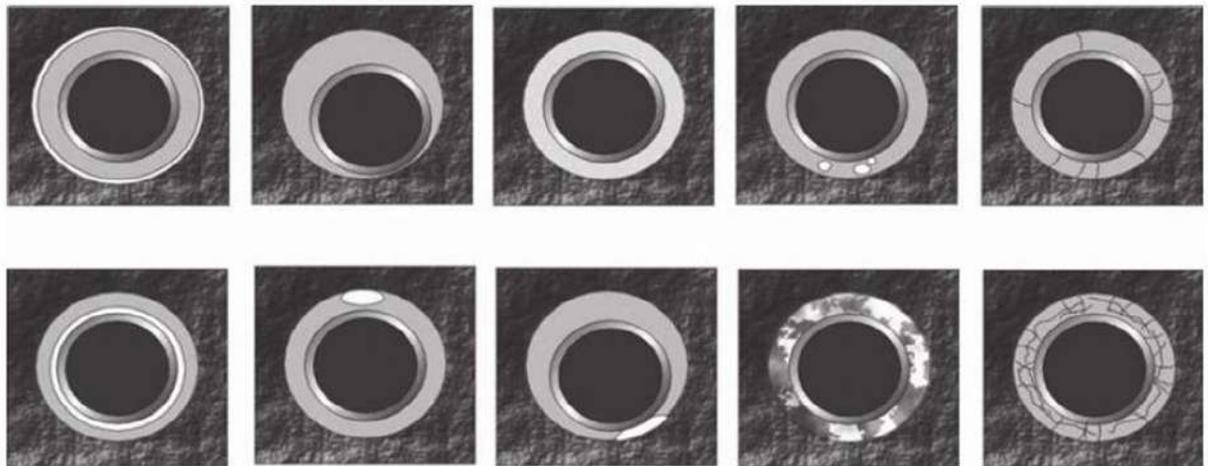
Figure I.1 : exemple de défauts de cimentation : annulaire ciment/formation, excentrement, ciment léger, canaux, annulaire casing/ciment, canal de boue, canal de boue en contact avec le casing, percolation de gaz, fracturations de la cimentation.

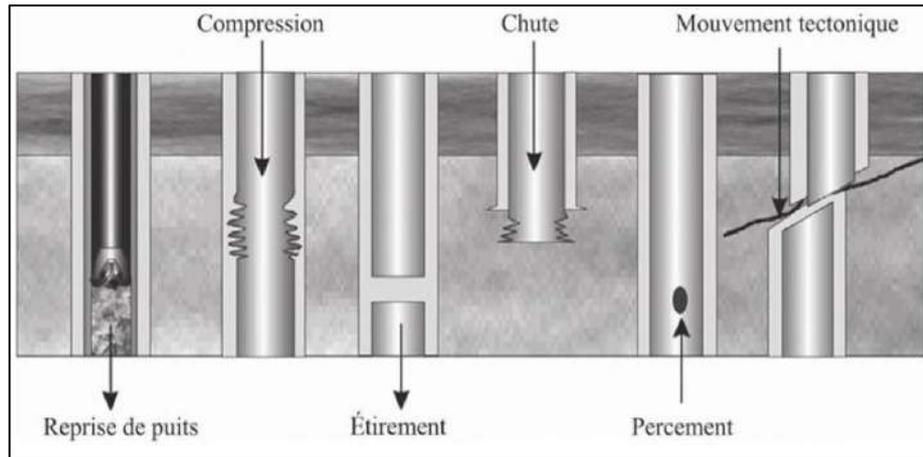
Figure I.2 : Principaux endommagements mécaniques que peut subir un cuvelage.

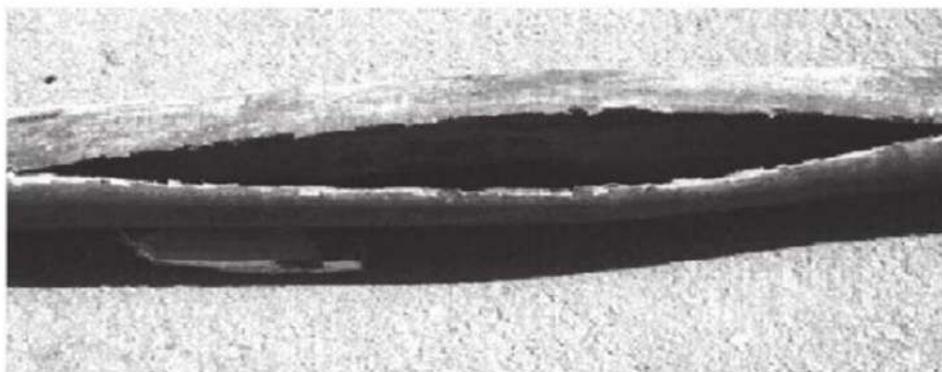
- **Les éclatements** : Ils sont le résultat de surpressions sur les zones de faiblesses mécaniques ou de fragilisation.

Figure I.3 : Eclatement du tubing dû à une pression

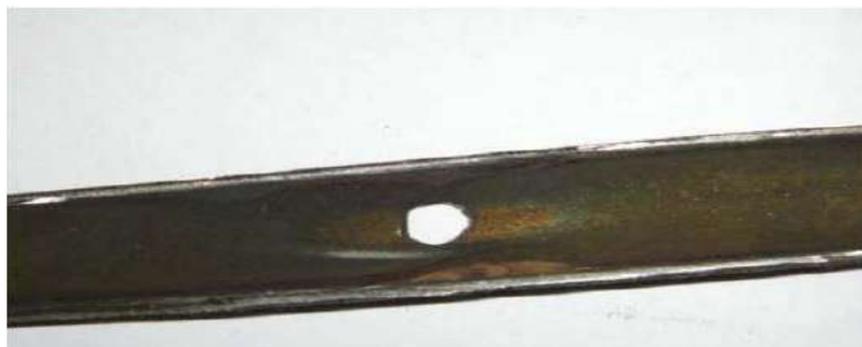
Figure 1.4 : Corrosion interne causée par la perforation du tube

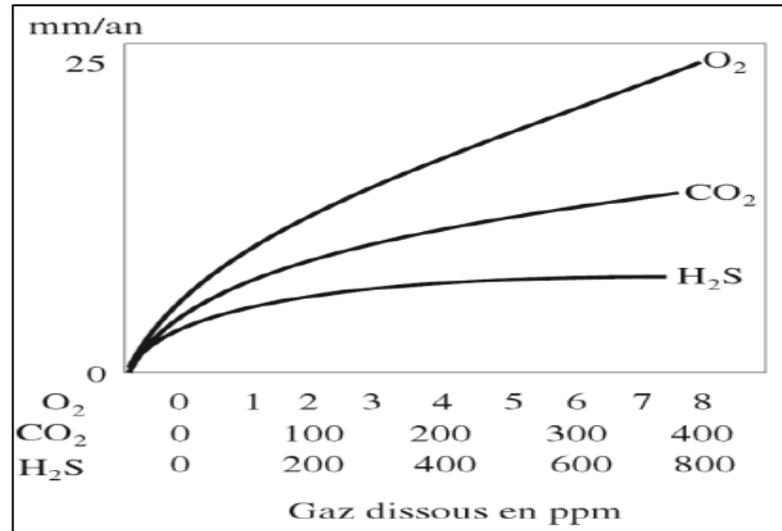
Figure I.5 : Vitesse de corrosion de l'acier en fonction de diverses concentrations d'oxygène, de gaz carbonique et d'hydrogène sulfuré dissous dans l'eau

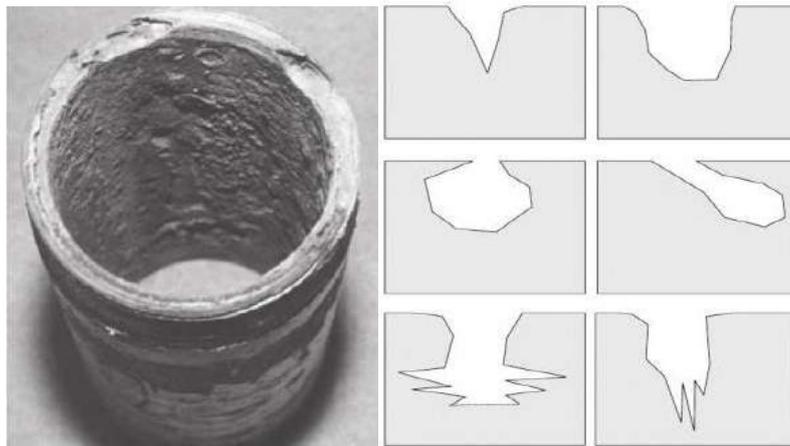
Figure I.6 : Schémas de corrosion interne de tubage et tubing

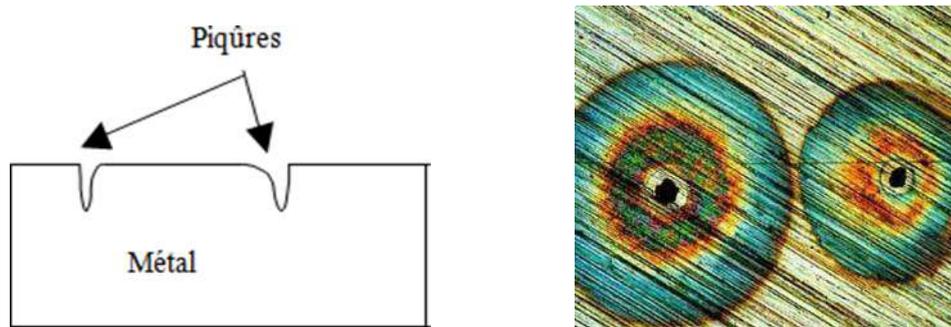
ii. Corrosion par piqûre est caractérisée par une attaque très localisée évoquant une piqûre et très difficiles à détecter sans utilisation des moyens d'auscultation internes appropriés car souvent accompagnée de produits de corrosion masquant l'ampleur et l'étendue de dégâts. La corrosion par piqûre affecte même les aciers inoxydables et elle est accélérée par la présence de sulfure de fer.

Figure I.7 : Schéma illustrant la Corrosion par piqûre.

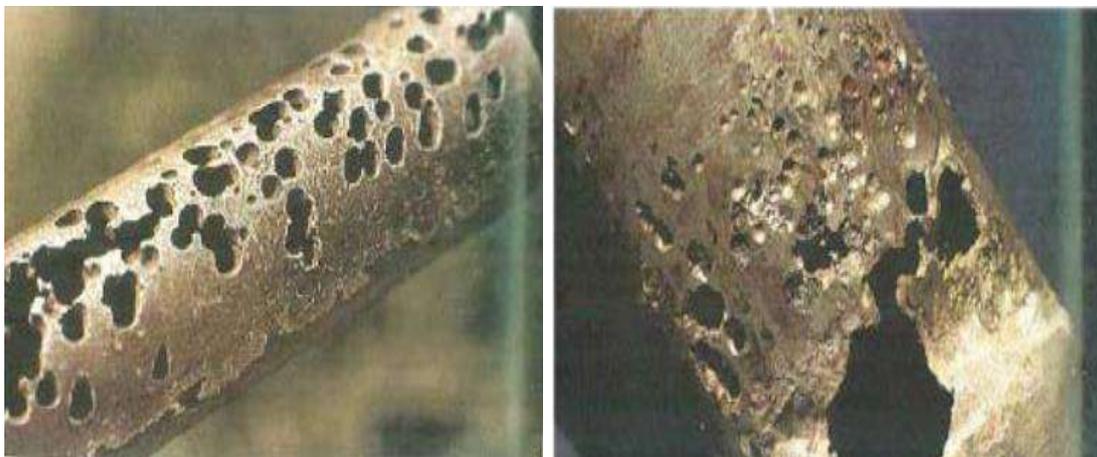
Figure I.8 : Exemple de corrosion bactérienne.

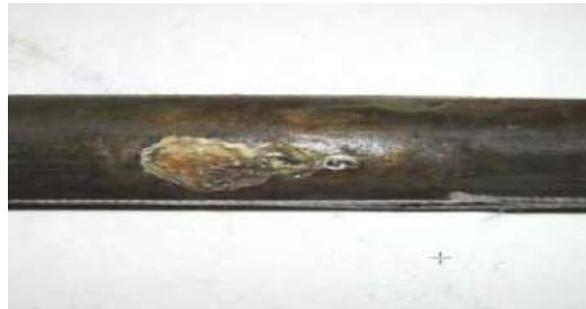
Figure I.9 : Exemple de corrosion externe

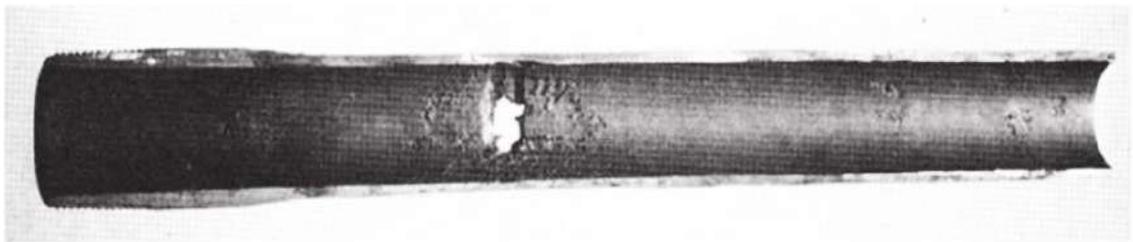
Figure I.10 : Percement sur un tubing de production.

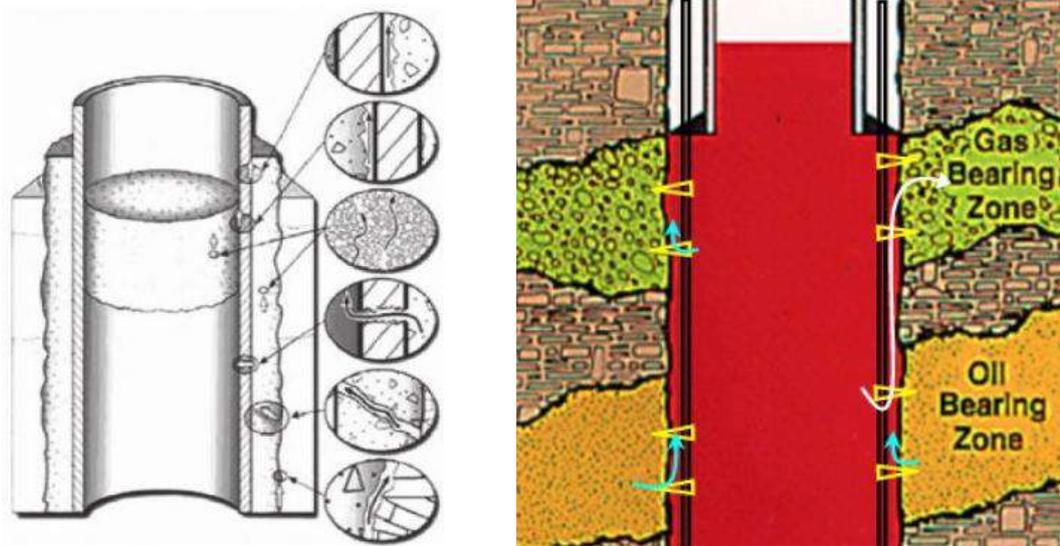
Figure I.11 : Fuite de fluides à cause de mauvaise adhérence : tubage – ciment et communication hydraulique

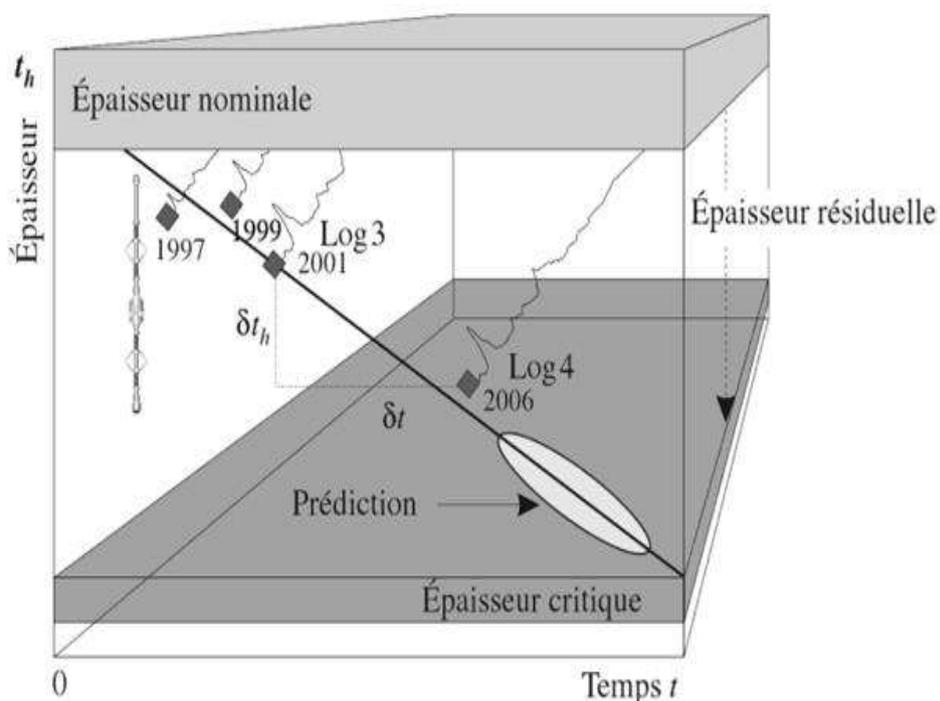
Sur le plan graphique, il est possible de représenter les résultats des mesures et d'établir la date à laquelle l'épaisseur critique sera atteinte à partir de l'épaisseur nominale et après régression linéaire (calculs).

Figure I.12 : Exemple d'évaluation prédictive de la vitesse de corrosion par la méthode des moindres carrés, effectuée à partir d'un ensemble de quatre logs pratiqués entre 1997 et 2006.

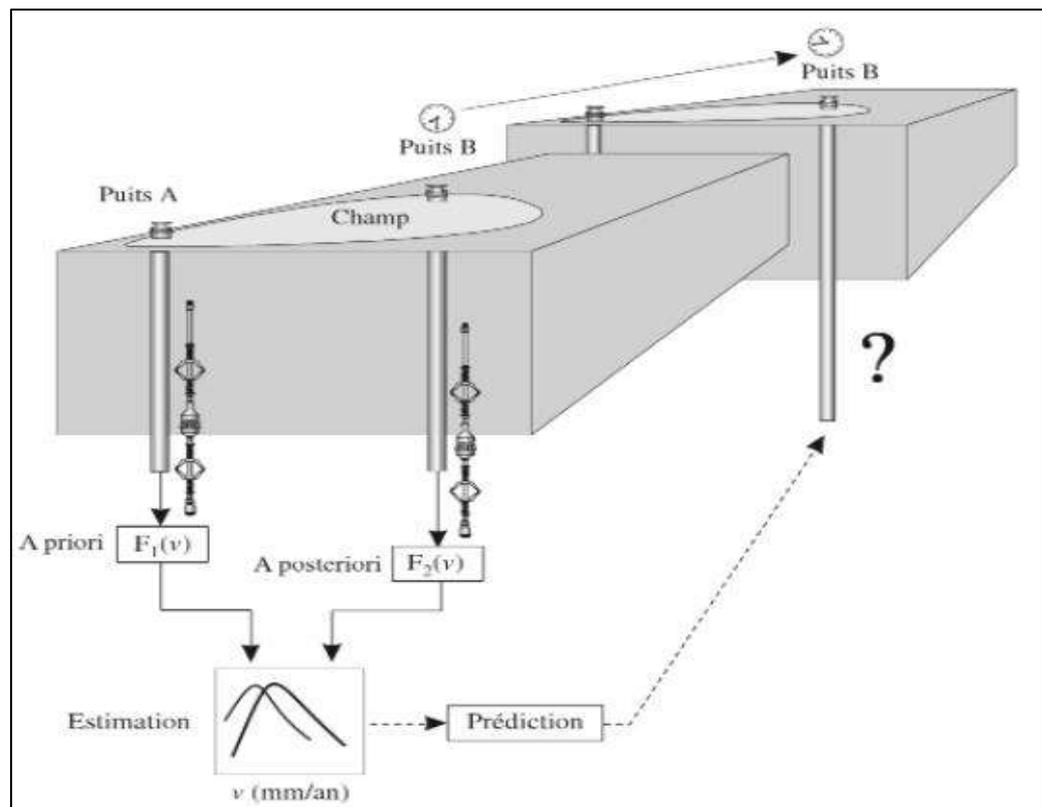
Figure I.13 : Evaluation probabiliste de la vitesse de corrosion d'un tubage (exemple de la méthode de Younsi et Smati sur les pipelines) pour un champ pétrolier dont les puits pourraient subir les mêmes agressions et présenteraient les mêmes topologies de corrosion.

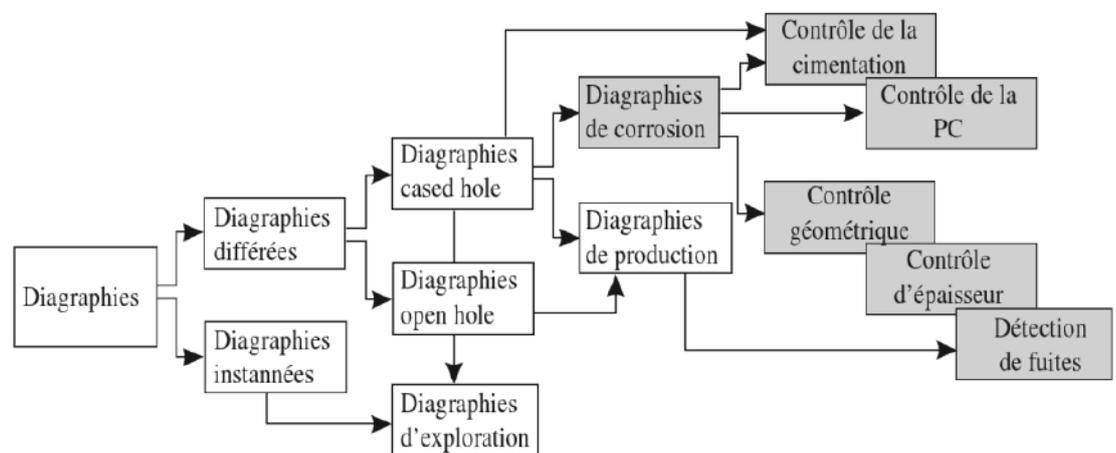
Figure II. 1 : Diagraphies de corrosion dans l'industrie plus large du logging. Ces diagraphies concernent essentiellement les mesures d'épaisseur et de diamètre du tubage, de la cimentation, et la détection des fuites.

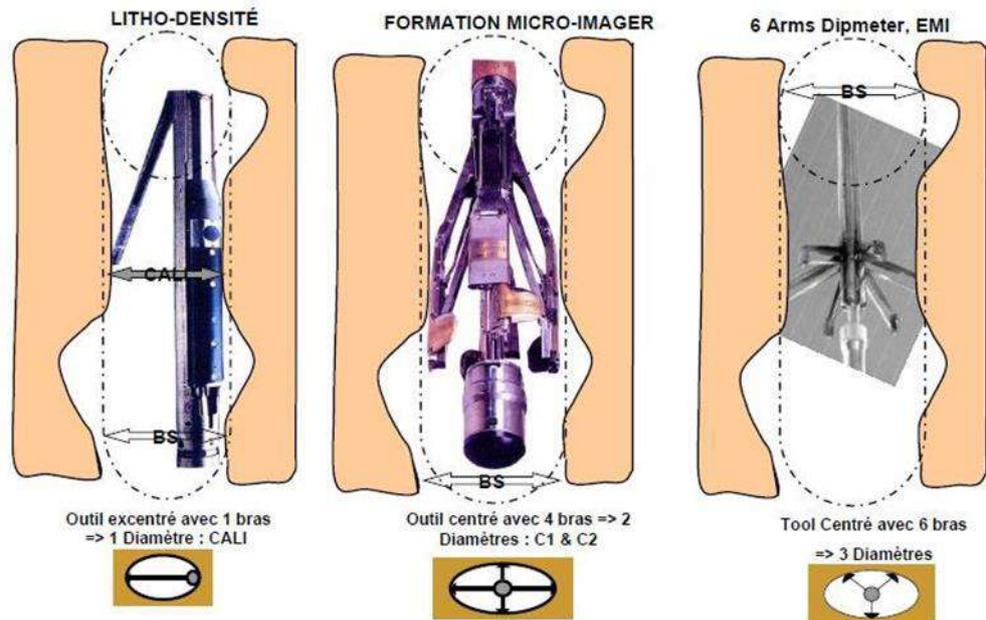
- 04 ou 06 bras couplés par paire.
- Un intégrateur de volume
- Une cartouche d'inclinomètre permettant la mesure en continu de l'angle et de l'azimut de la déviation de trou.

Figure II.2 : Fonctionnement l'outil du Caliper en de trou

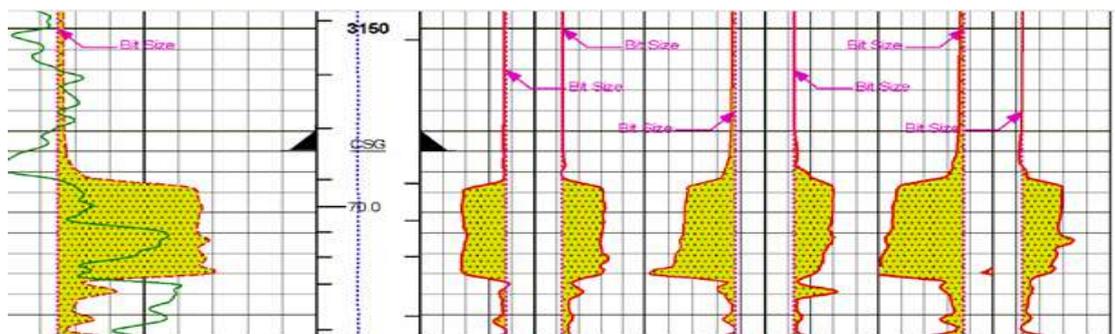
Figure II.3 : Exemples diagraphique de caliper

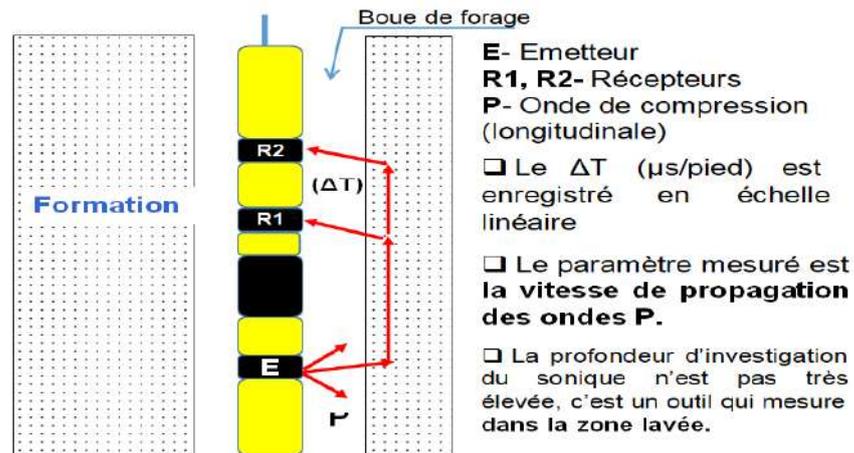
Figure II.4 : Le principe de mesure du sonique

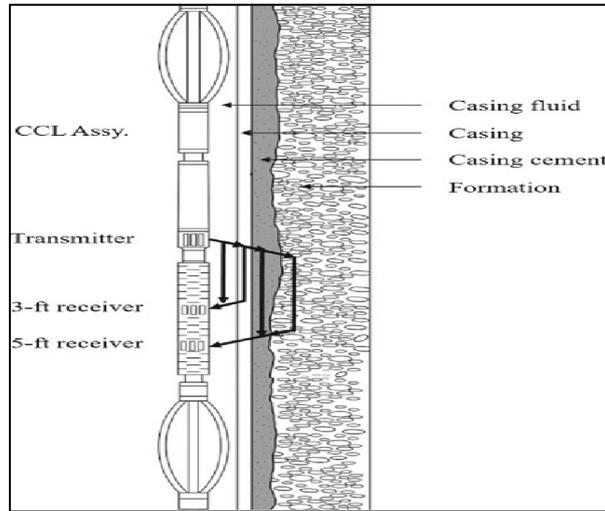
Figure II.5 : Les outils CBL et VDL

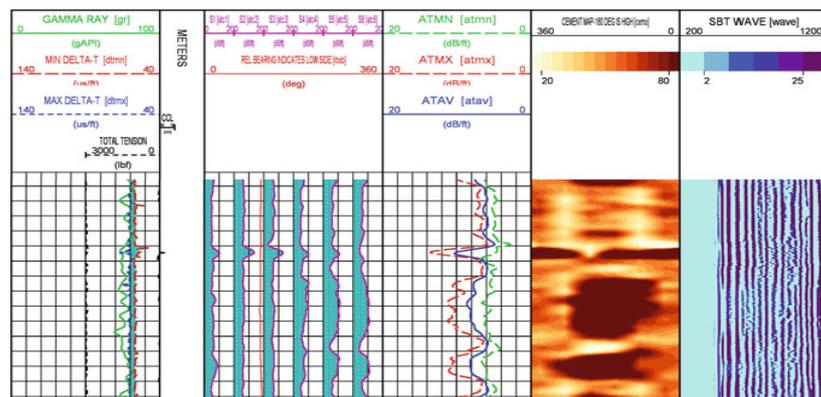
Le VDL est une représentation qualitative de l'ensemble du train d'ondes acoustiques atteignant le récepteur situé à 5 ft (16,4 cm) de l'émetteur. La représentation est d'autant plus foncée que l'amplitude de l'onde positive est plus grande : la partie négative du signal est représentée en blanc. L'espacement de 5 pieds permet une meilleure séparation des différents types d'ondes qui se propagent le long du tubage ainsi qu'à travers le ciment et le terrain avant d'atteindre le récepteur. Le contraste de la trace donne une indication qualitative de l'amplitude de l'onde et aide à l'interprétation du CBL

Figure II.6 : Log de CBL et VDL

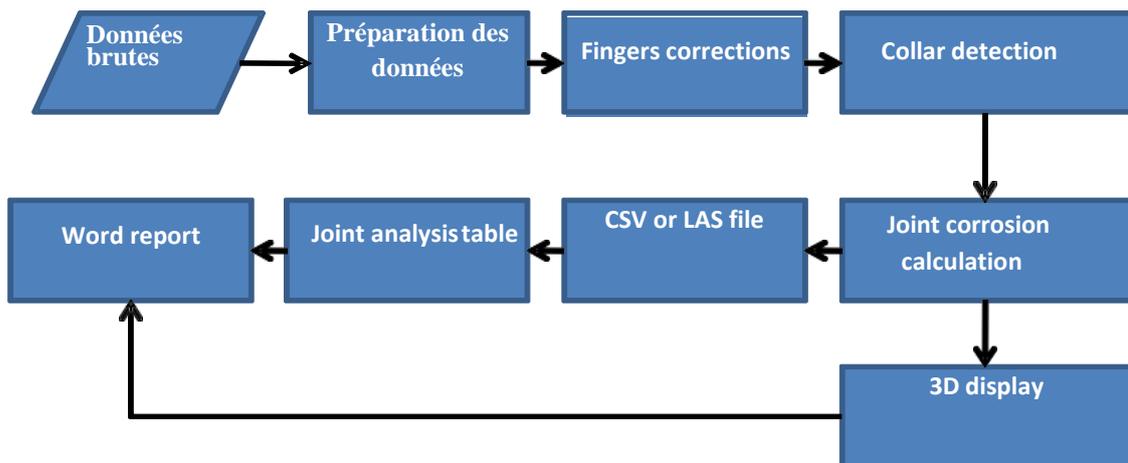
Figure II.7 : Principe de la technique d'acquisition des données par MFC

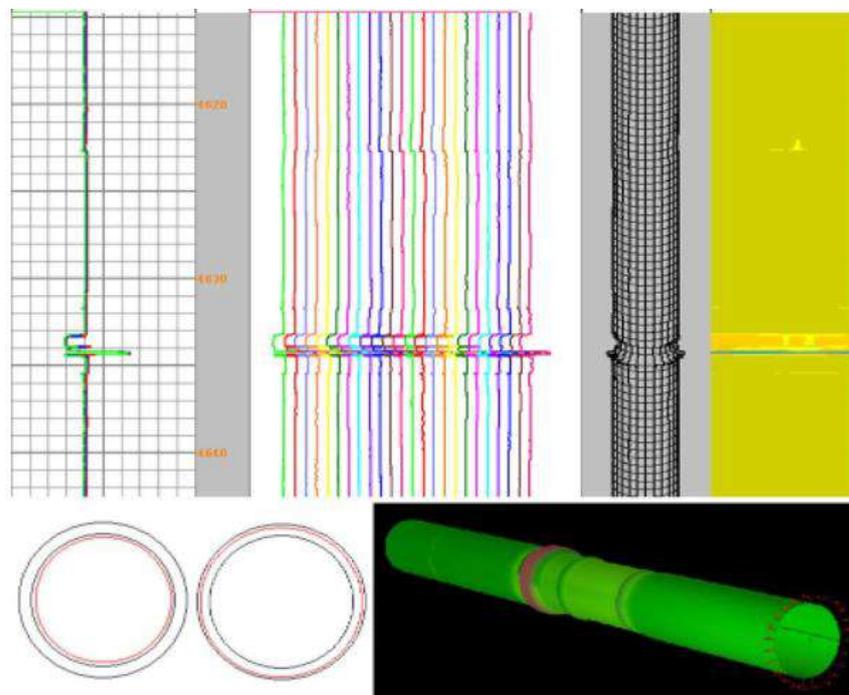
Figure II.8 : Multi finger caliper log results

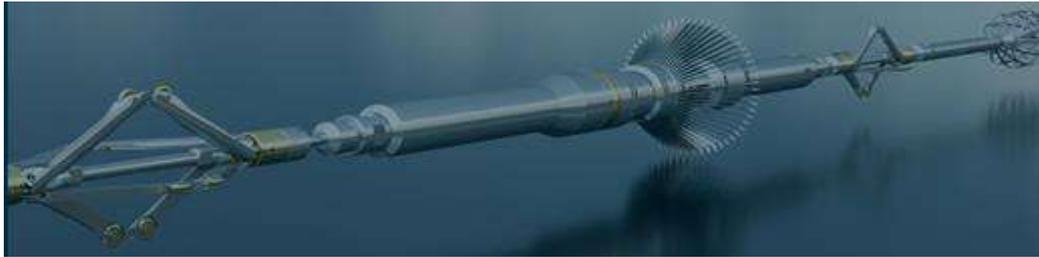
Figure II.10 : Casing Evaluation Tool

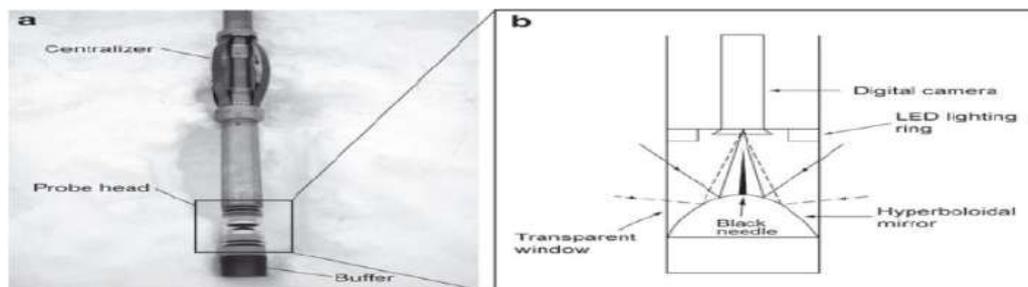
Figure II.11 : Le téléspectateur optique utilisé dans cette étude représenté comme (a) une image photographique et (b) une expansion de croquis des composants clés de la sonde

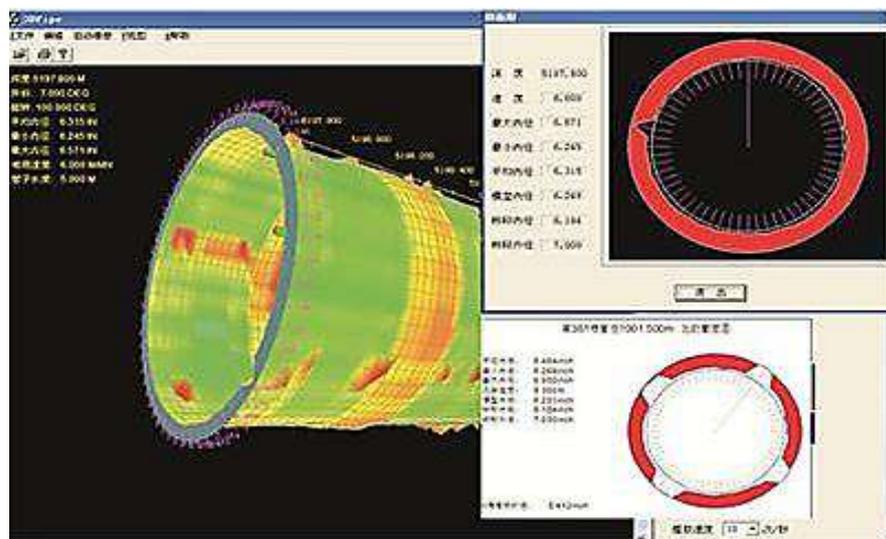
Figure II.14 : Enregistrement par un logiciel d'acquisition

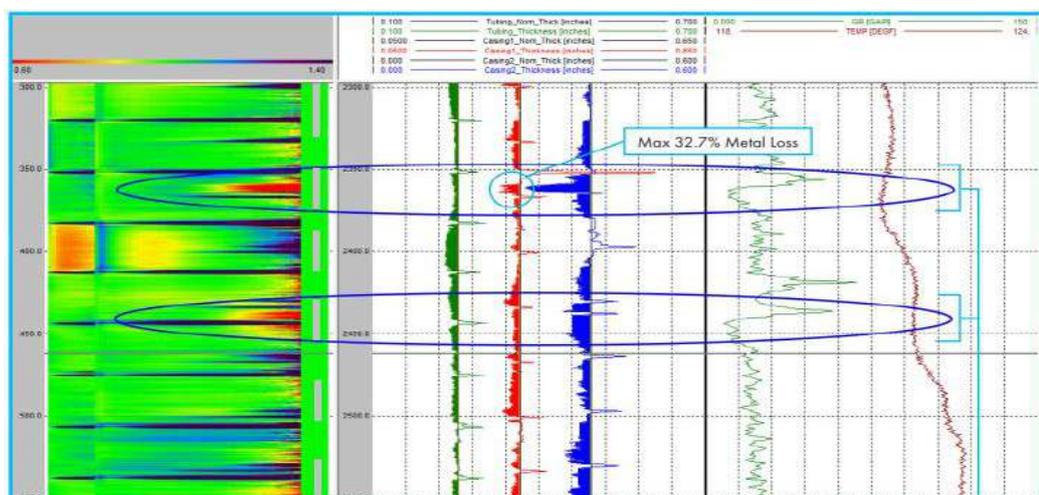
Figure II.17: Data logging de Magnetic Thickness Detector Tool

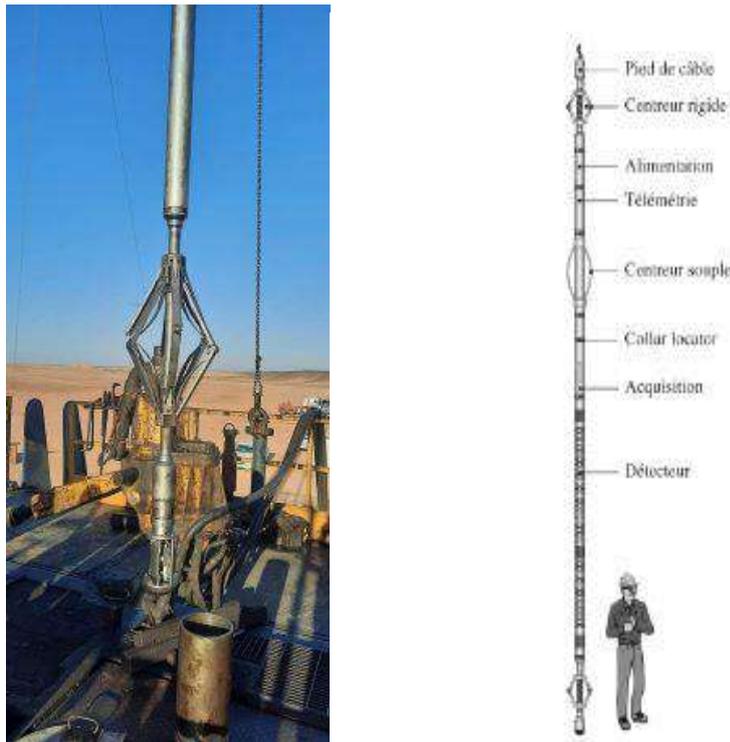
Figure II.18 : Architecture des sondes de diagraphie de bas vers le haut

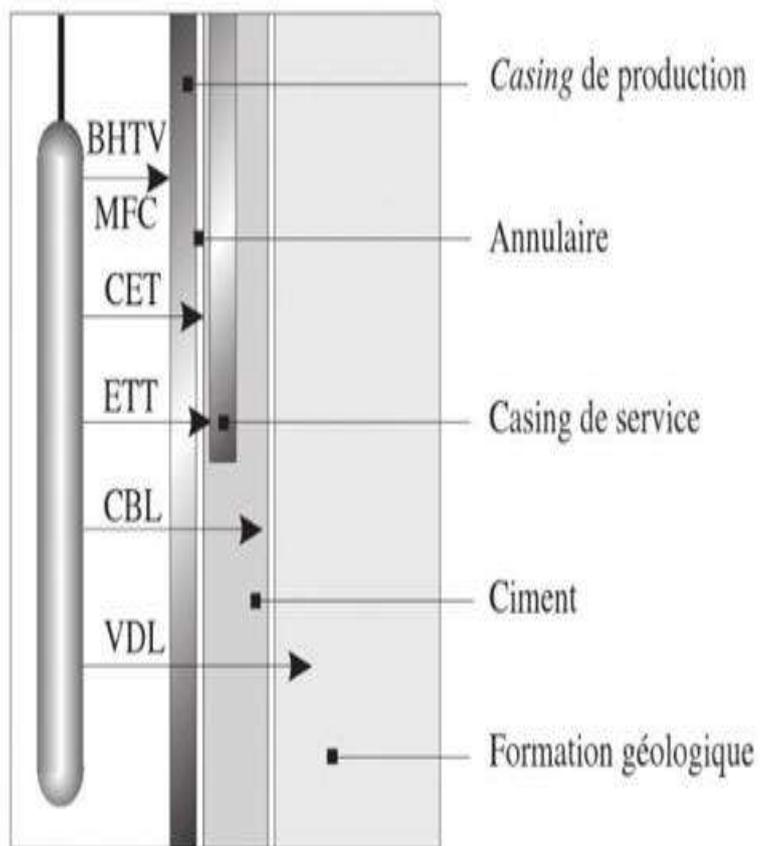
Figure II.19 : Profondeur d'investigation toutes technologie confondues de quelques outils de diagraphie de corrosion

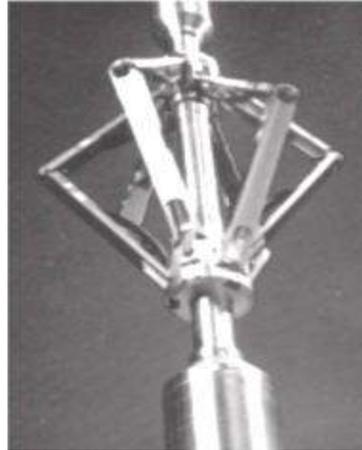
Les centreurs (centralizers) sont des éléments extrêmement importants, puisque la plupart des outils évaluent des rayons par rapport à l'axe du puits.

Figure II.20 : Premiers dispositifs de centrage sur les sondes de diagraphies

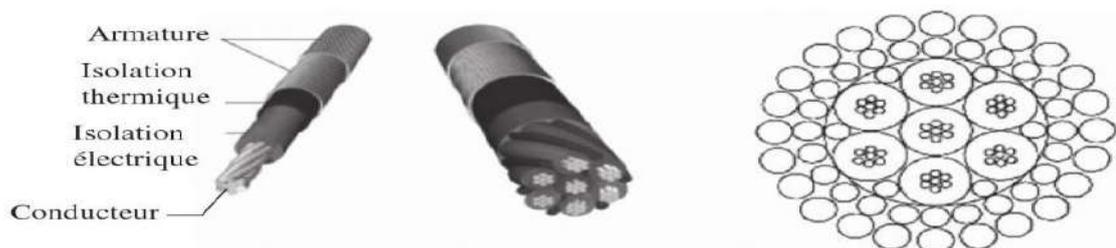
Cette appelé câble électro-porteur ou électromécanique. Sa longueur est en moyenne de 8 000 m et son diamètre nominal de 12 mm (15/32"). La structure et la constitution dépendent de l'environnement plus ou moins corrosif du puits (présence de CO₂, d'H₂S).

Figure II.21 : Schéma de câble logging et coupe d'une section et différents torons de fils.

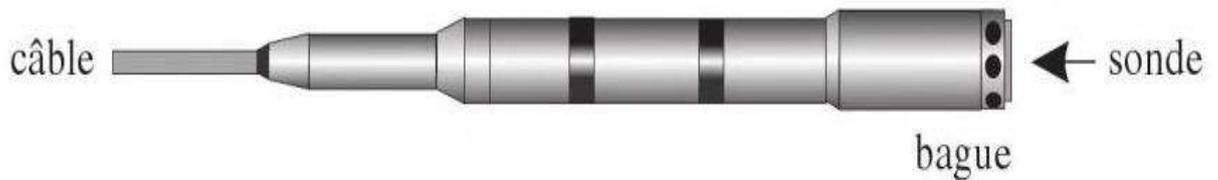
Le pied de câble existe en la tête de sonde (câble head). Elle permet la fixation mécanique de la sonde et sa connexion avec les liaisons électriques de la télémétrie et de la source de puissance et permet de repêchage le sonde dans le cas de perte.

Figure II.22 : Pied de câble et point de rupture

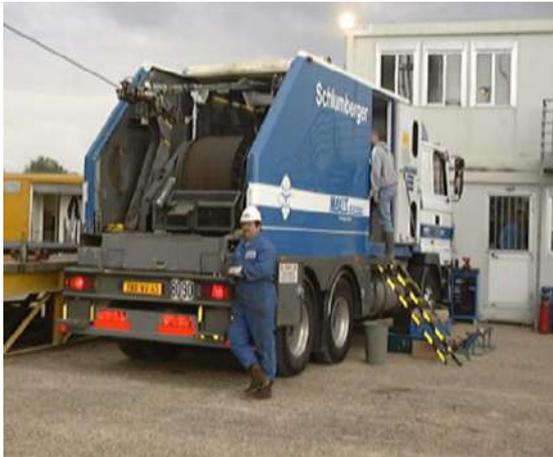
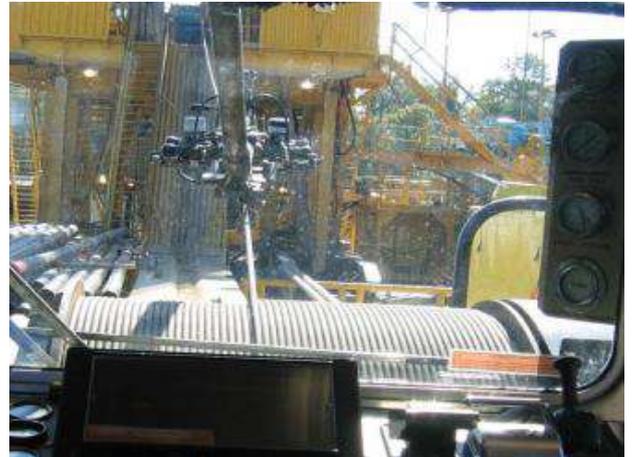
Figure II.23 : Unités de logging

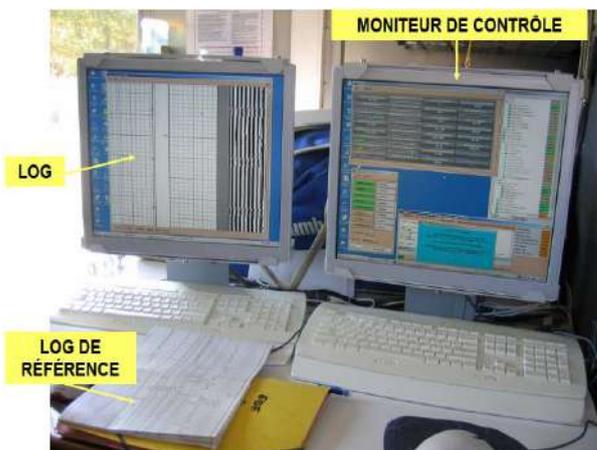
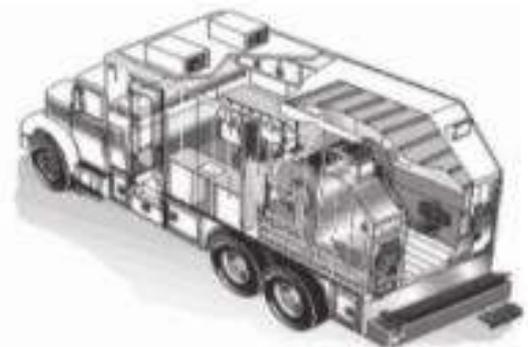
Figure II.24 : Cabine laboratoire

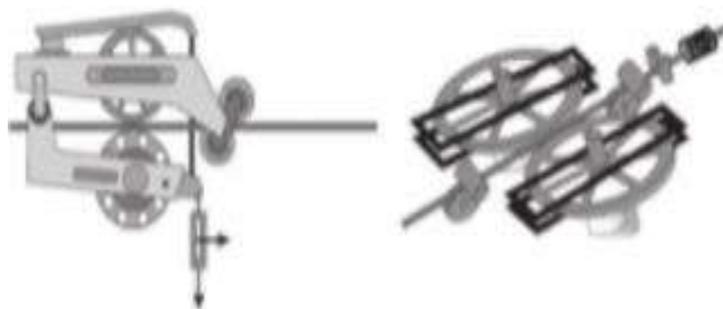
Figure II.25 : Frein et d'un guide d'enroulement

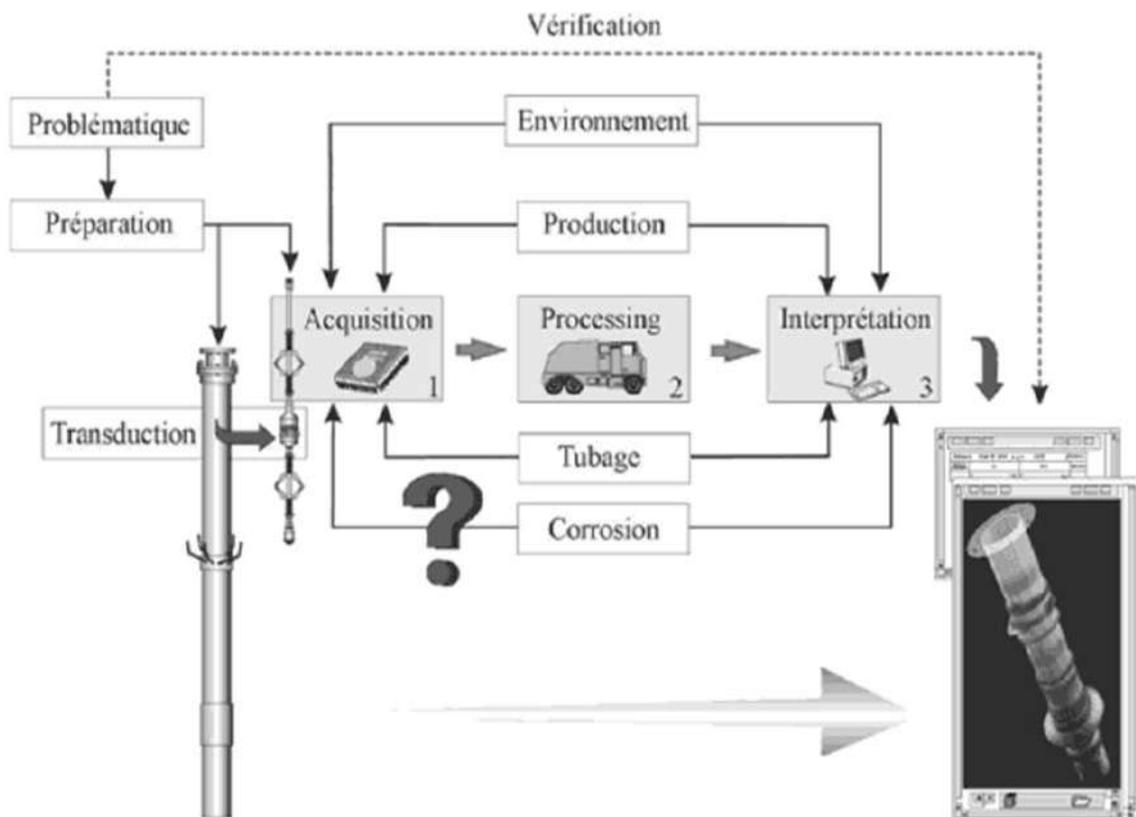
Figure II.26 : Synopsis complet d'une opération sur site de corrosion logging : de l'acquisition à l'interprétation des données.

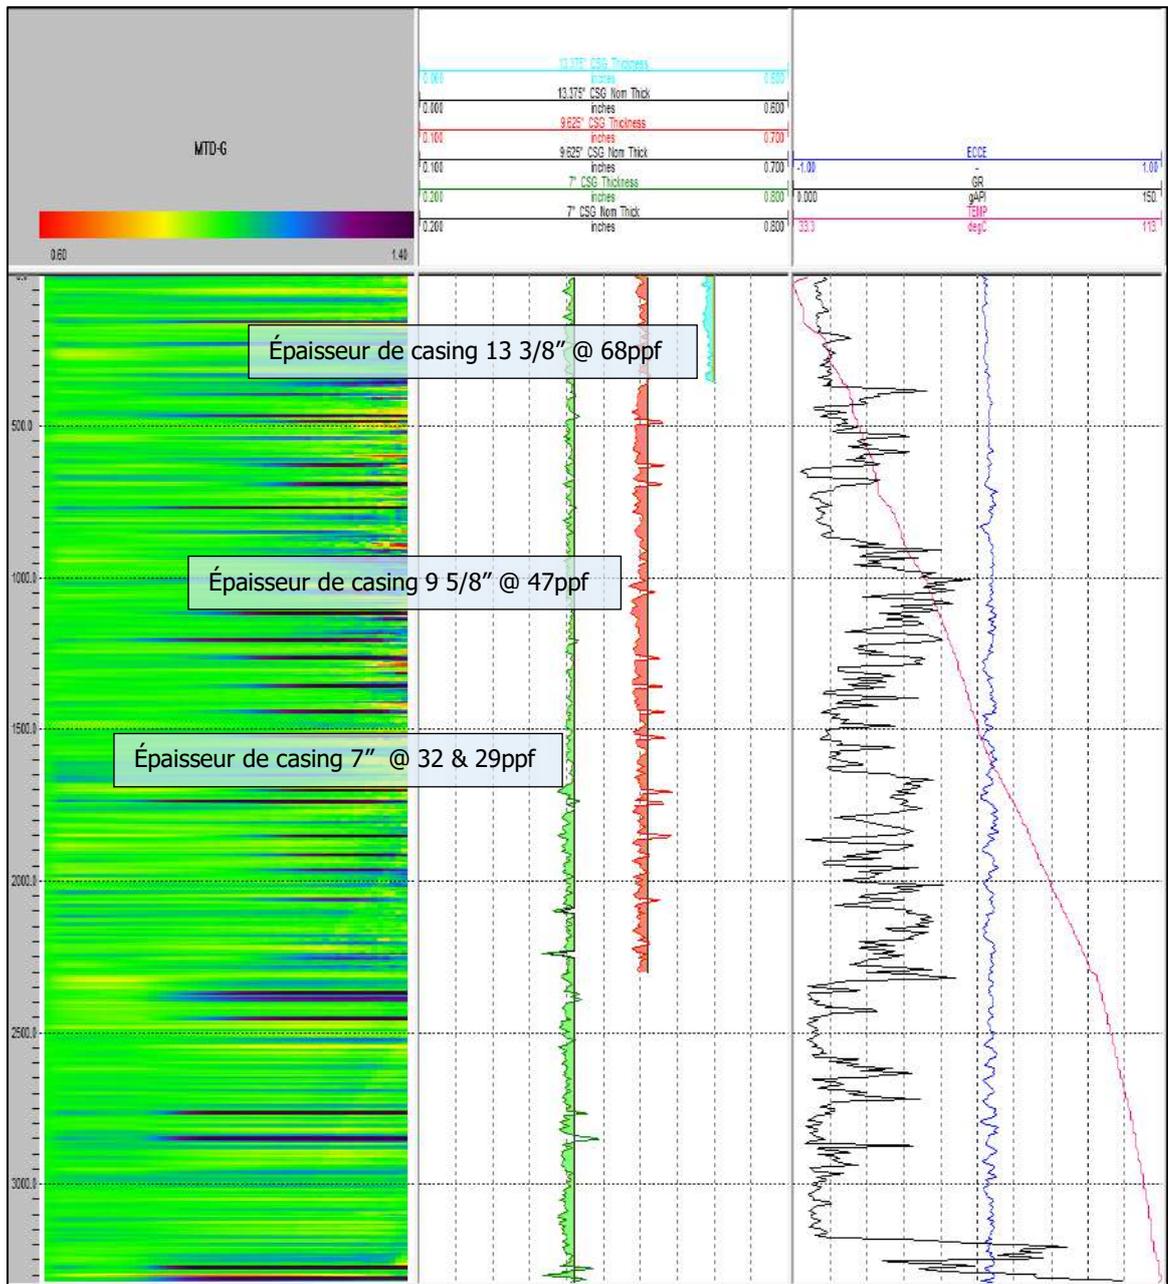
Figure III.3 : Enregistrement par MTD-G – Survey d'intervalle surface à 3331

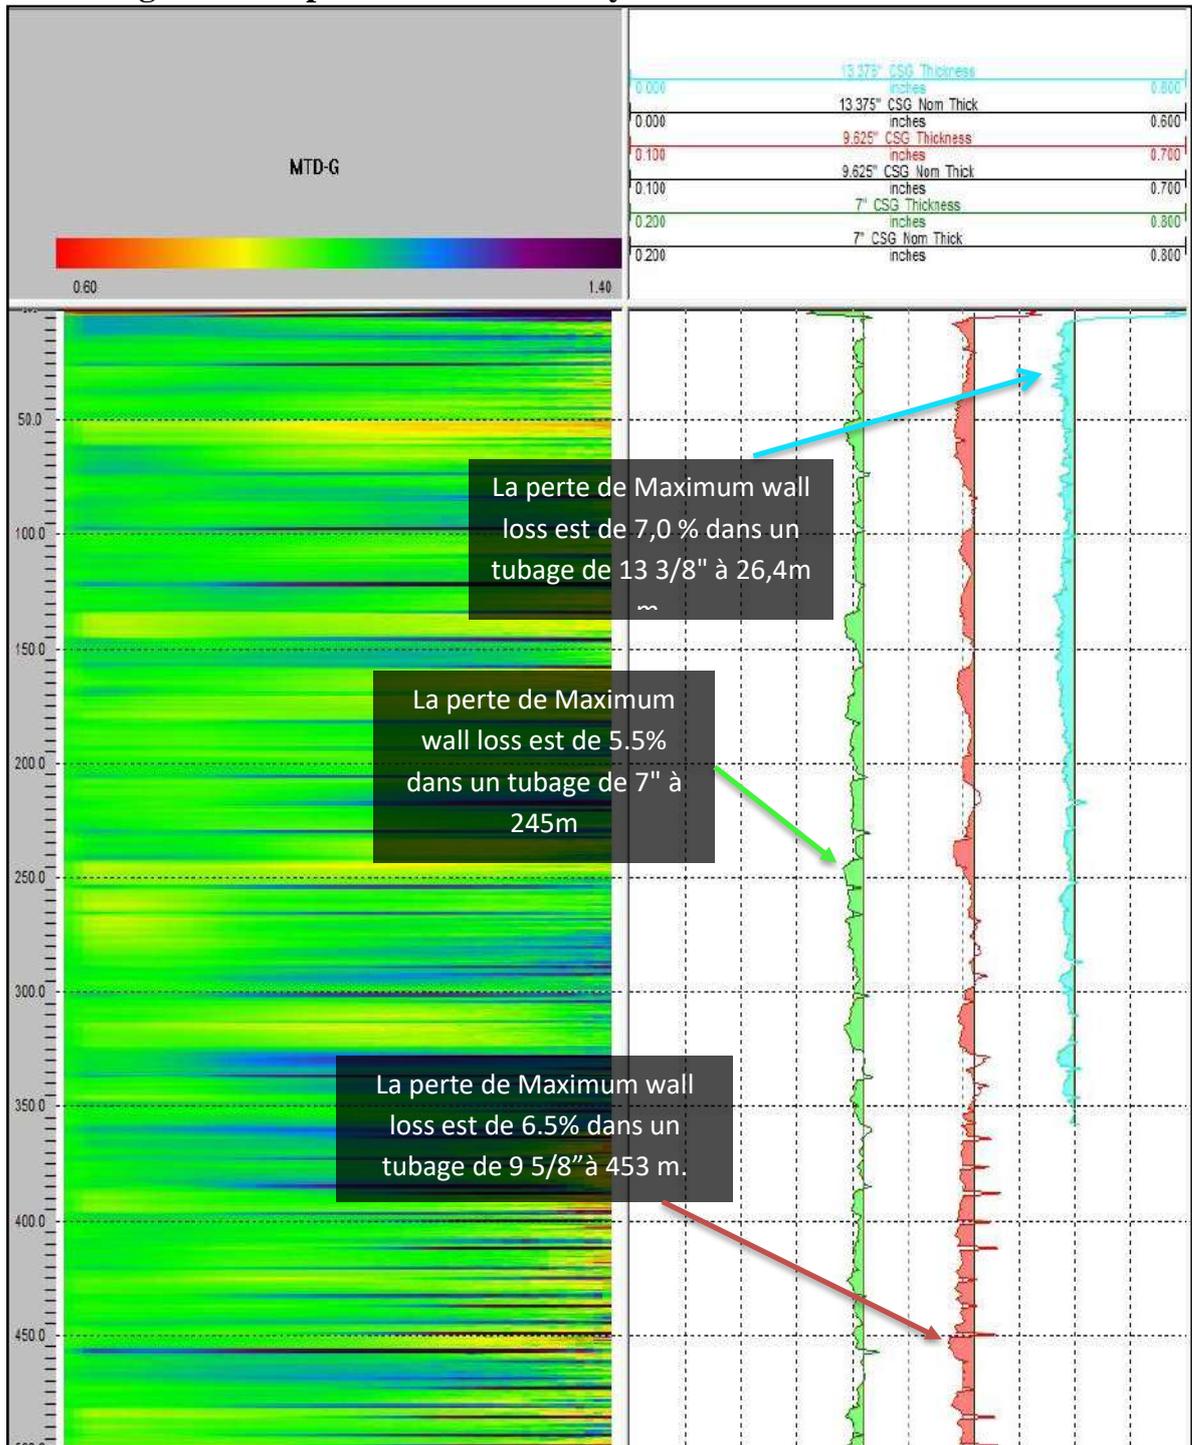
Figure III.4 : Enregistrement par MTD-G – Survey d'intervalle surface à 500m

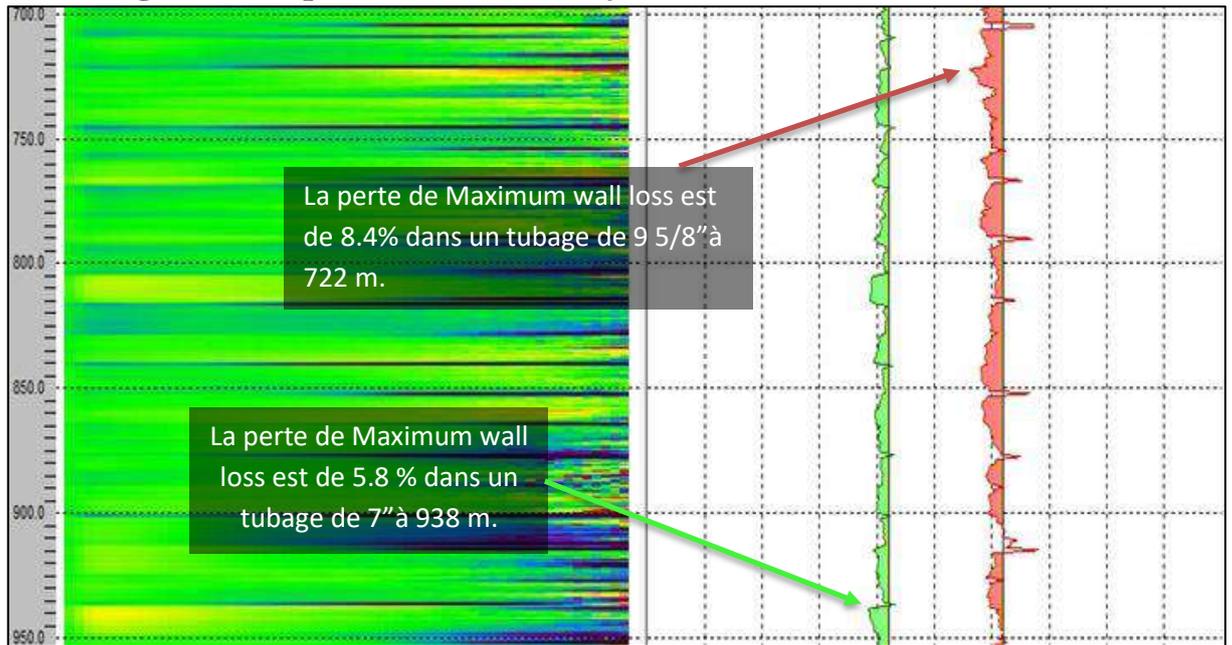
Figure III.5 : Enregistrement par MTD-G – Survey d'intervalle 700m à 950m

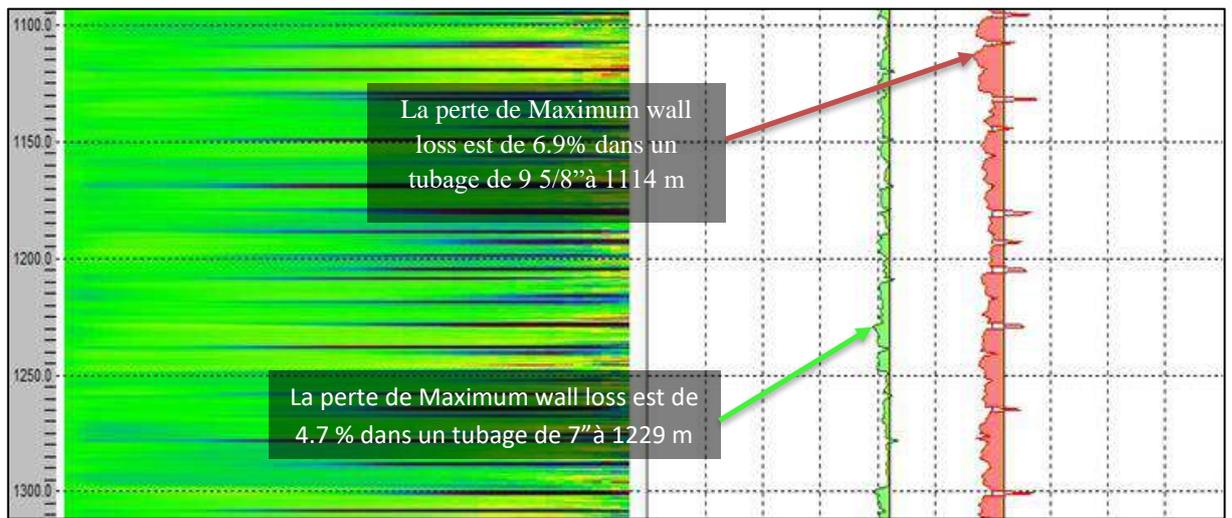
Figure III.6 : Enregistrement par MTD-G – Survey d'intervalle 1100m à 1300m

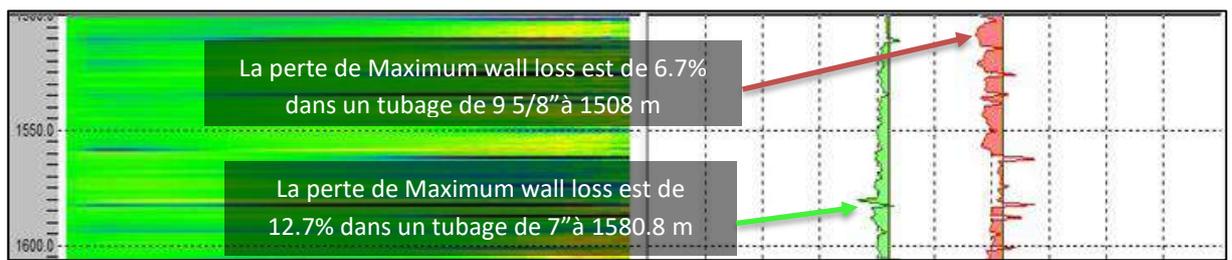
Figure III.7 : Enregistrement par MTD-G – Survey d'intervalle 1500m à 1600m

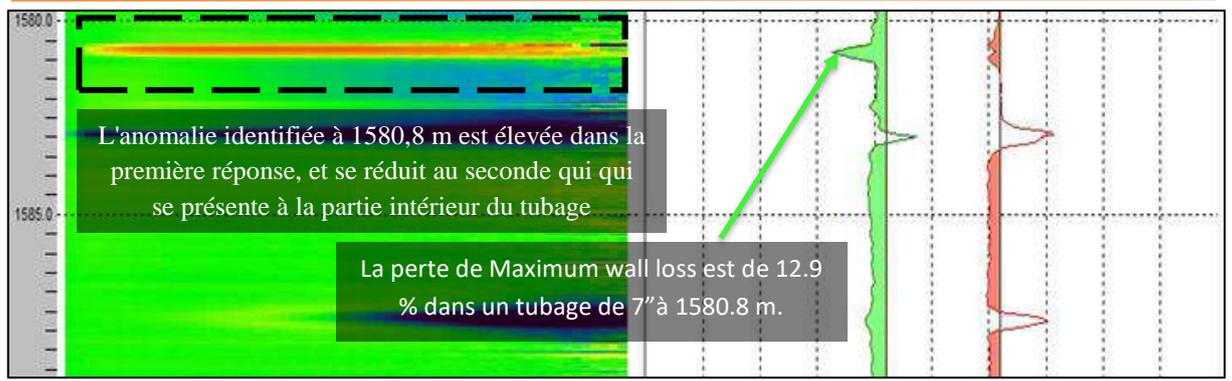
Figure III.8 : Détails sur le pic à la profondeur 1580.8m

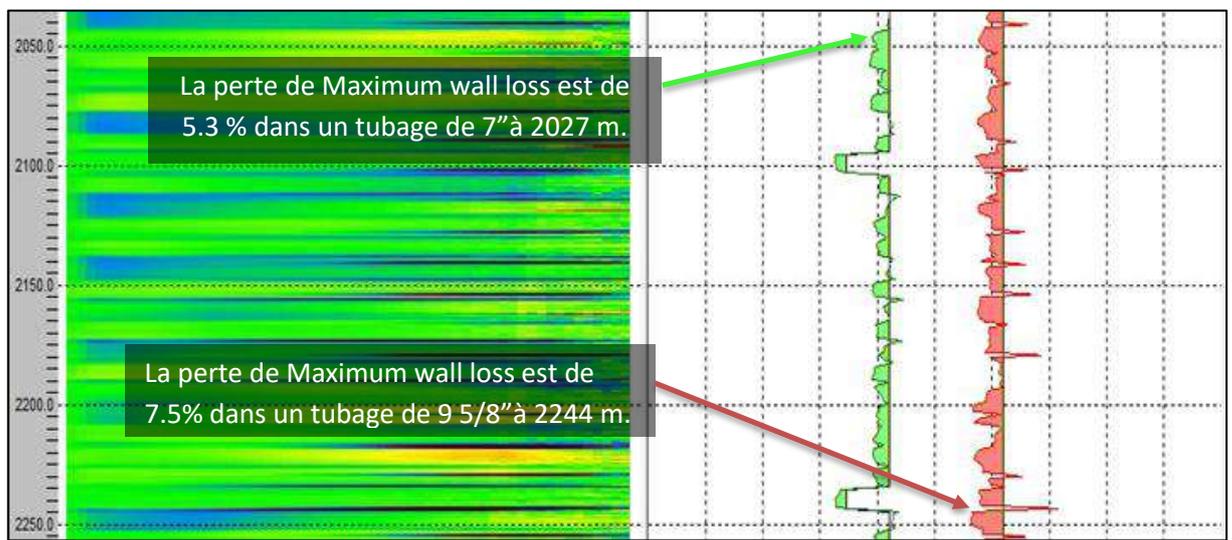
Figure III.9 : Enregistrement par MTD-G – Survey d'intervalle 2000 m à 2250m

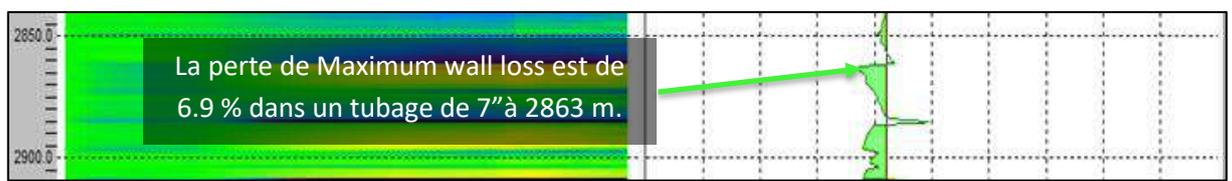
Figure III.10 : Enregistrement par MTD-G – Survey d'intervalle 2850 m à 2900m
