Université KASDI MERBAH OUARGLA

MASTER PROFESSIONNEL

Spécialité : Forage

**Acquisition des données et interprétation des
diagraphies de corrosion
*Puits MD239 Hassi Messaoud***

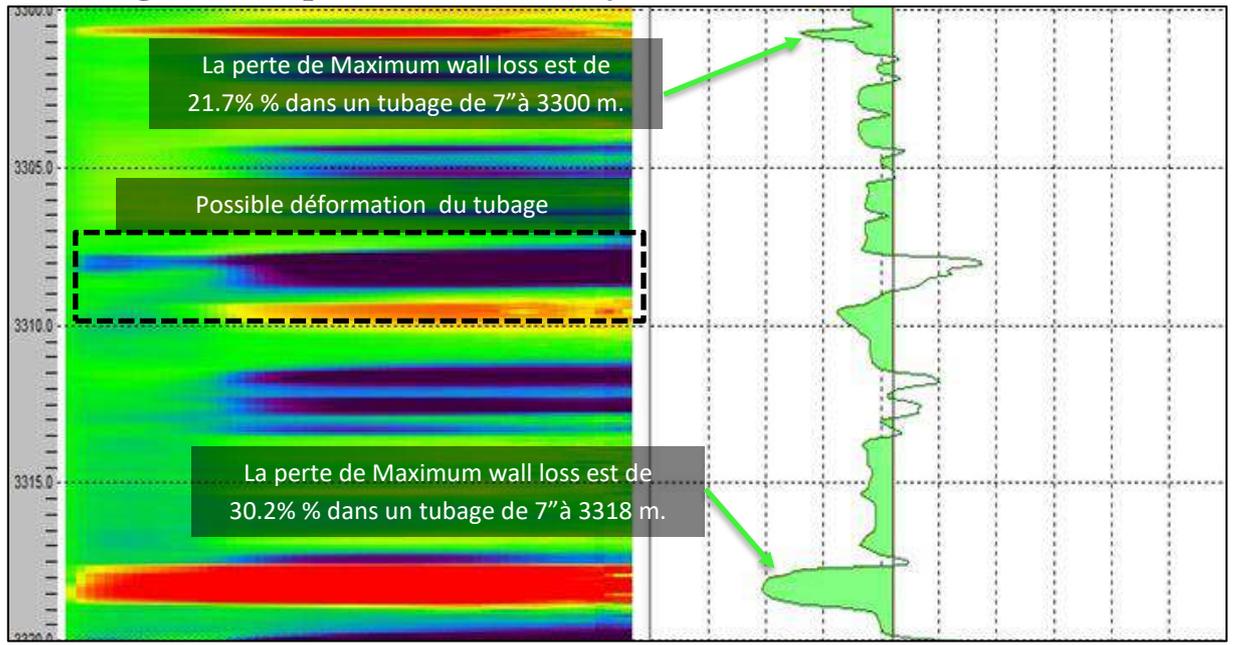
Figure III.11 : Enregistrement par MTD-G – Survey d'intervalle 3300 m à 3330m

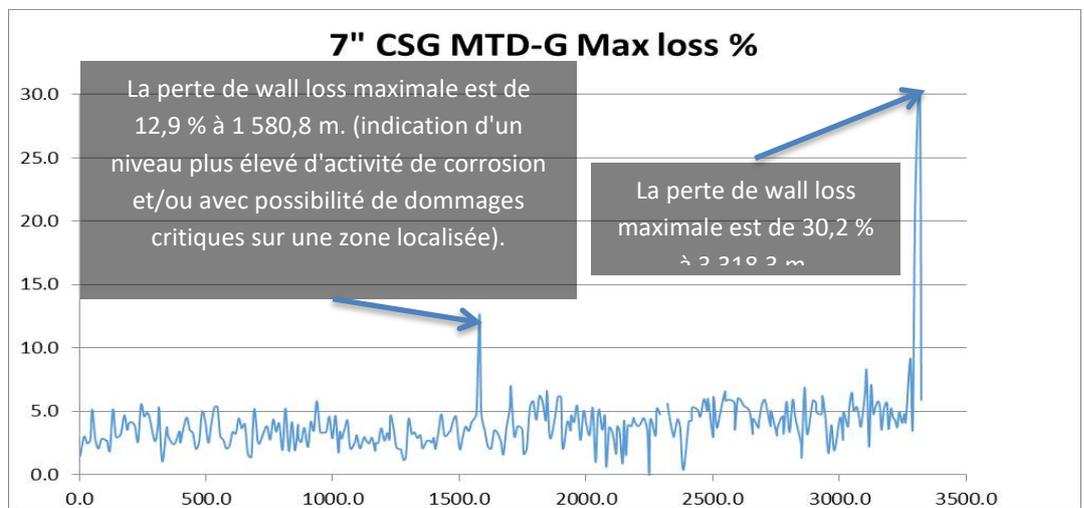
Figure III.12 : Maximum de pénétration du tubage 7'' en fonction de la profondeur en mètre.

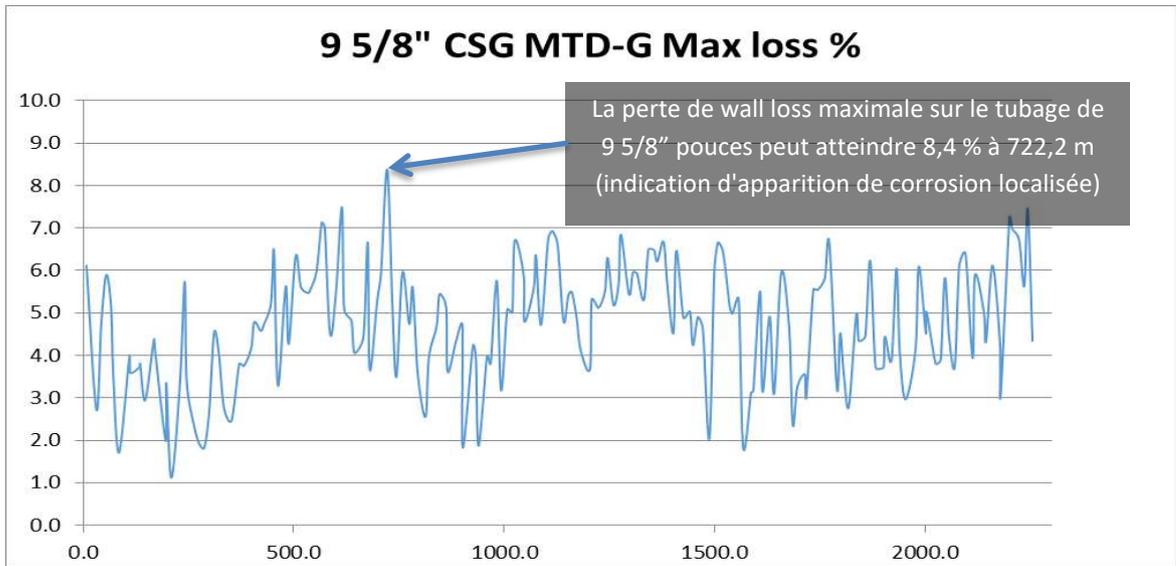
Figure III.13 : Maximum de pénétration du tubage 9’’5/8 en fonction de la profondeur en mètre.

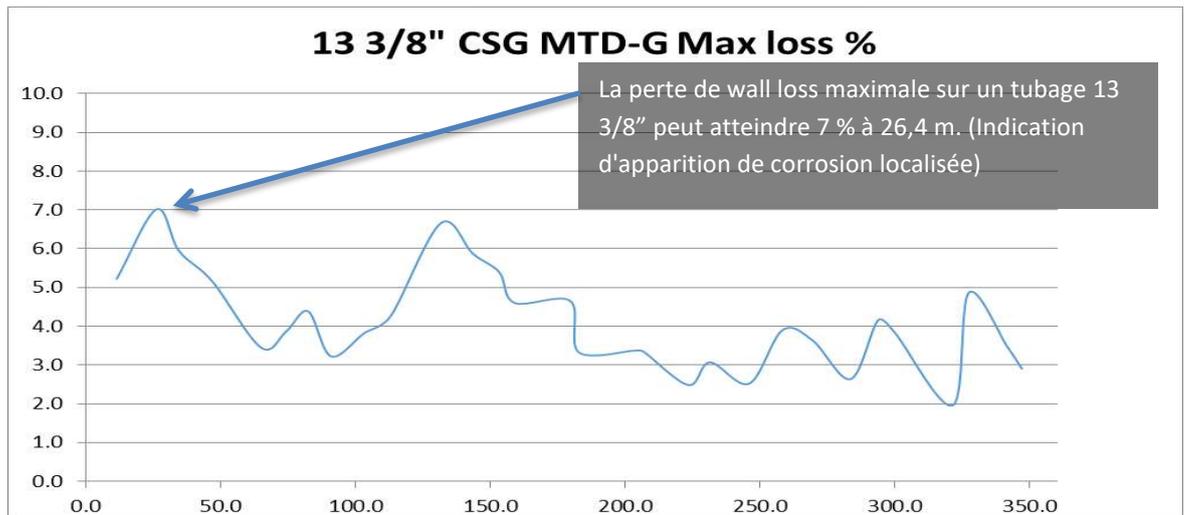
Figure III.14 : Maximum de pénétration du tubage 13''3/8 en fonction de la profondeur en mètre.

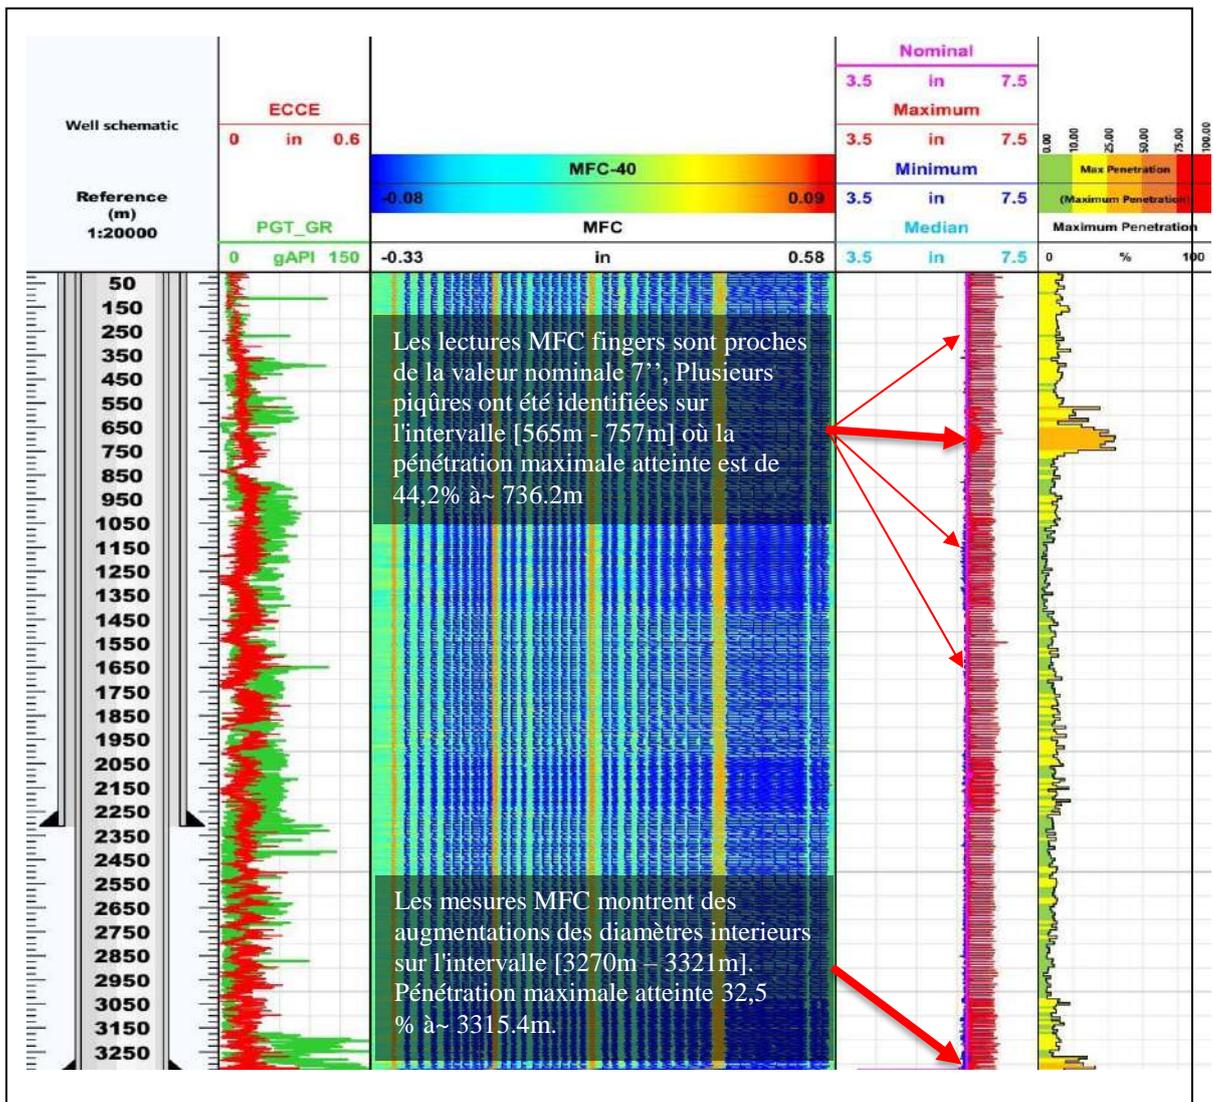
Figure III.15 : Enregistrement par MFC – Survey d'intervalle surface à 3331m.

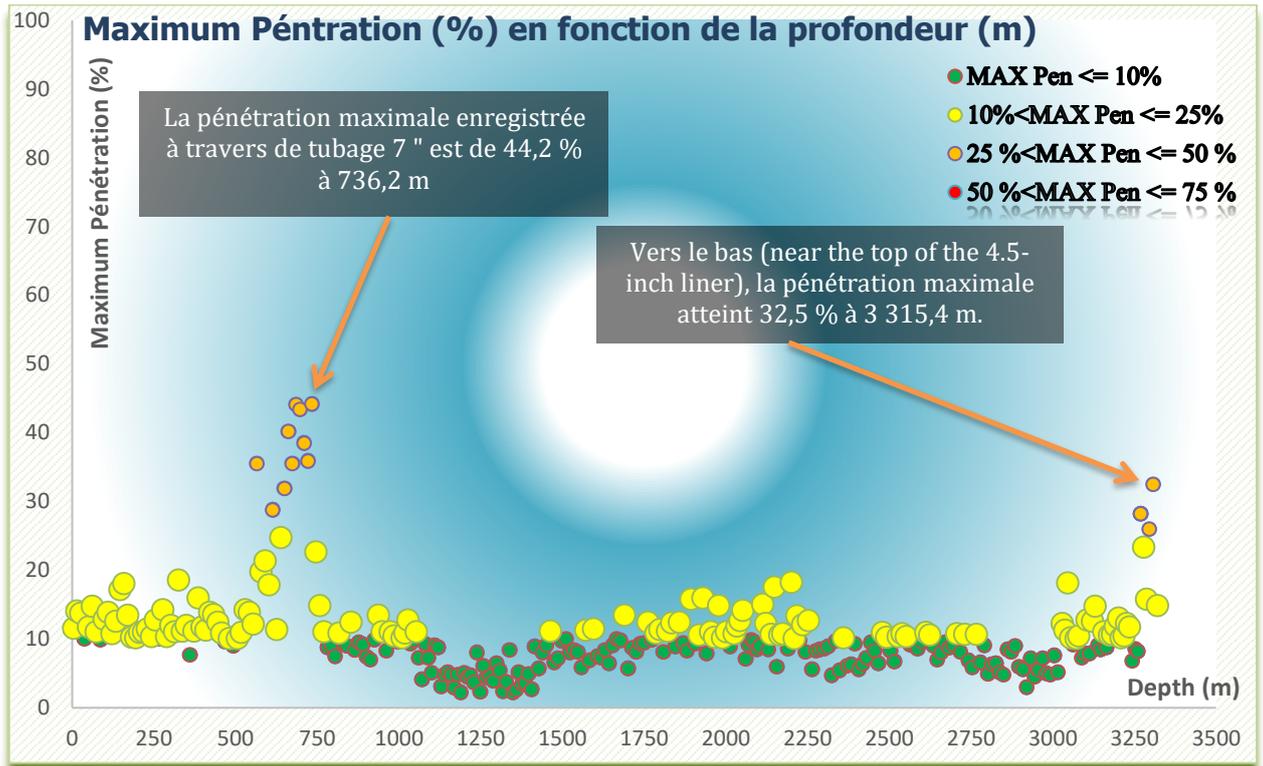
Figure III.16 : Le maximum de pénétration (%) de tubage 7'' en fonction de la profondeur (m)

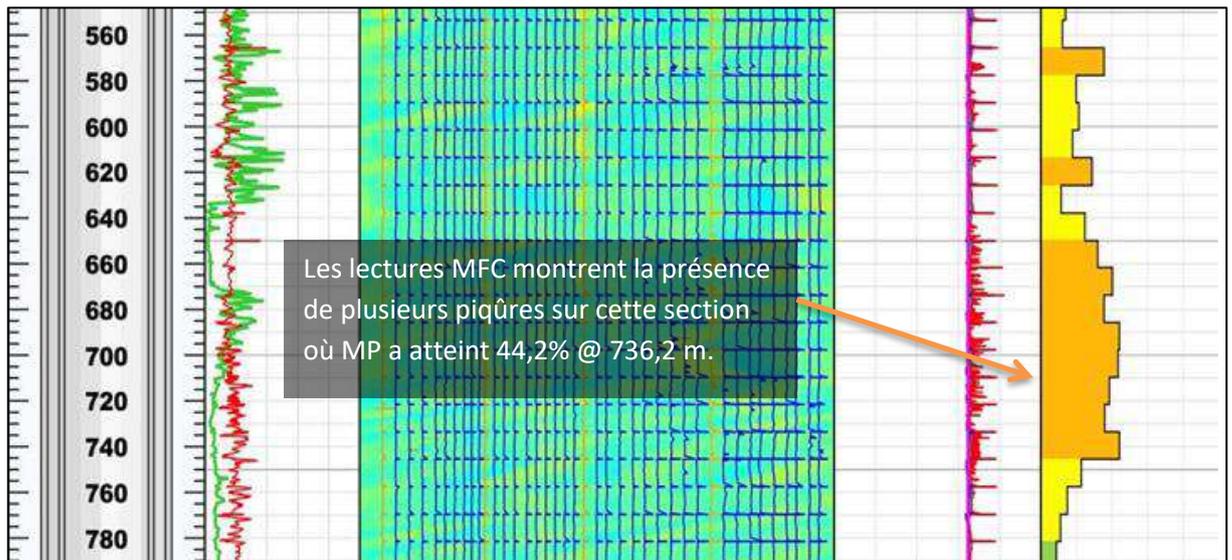
Figure III.17 : Enregistrement par MFC – Survey d'intervalle 560 m à 3331m

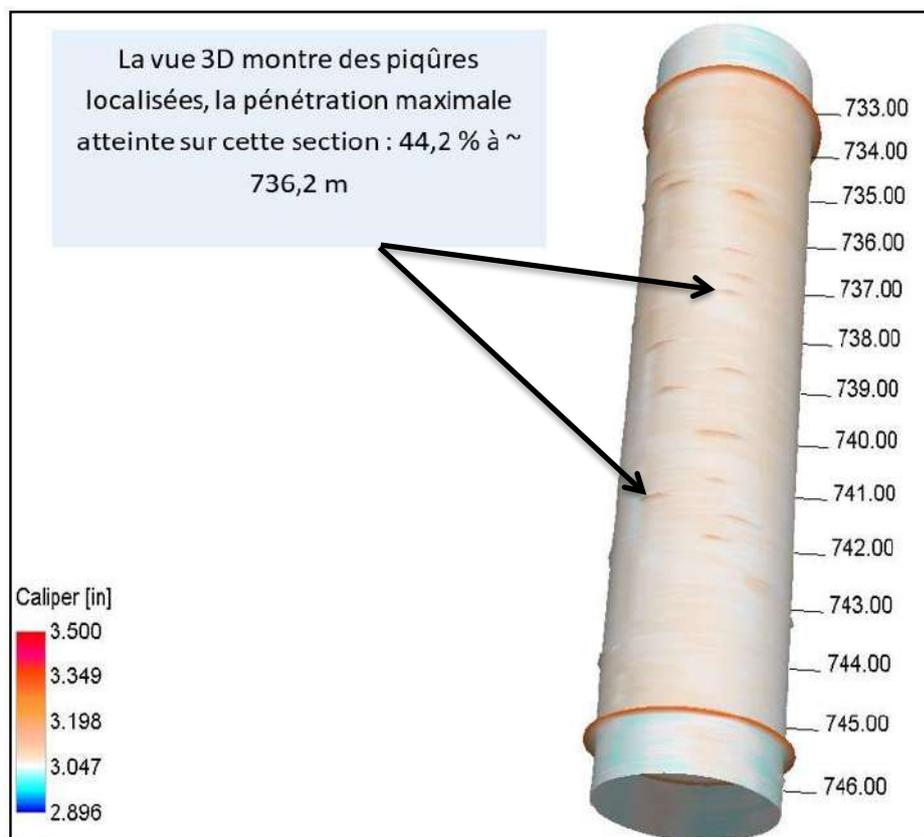
Figure III.18 : Présentation 3D de joint 7'' le plus corrodé de la colonne 7''

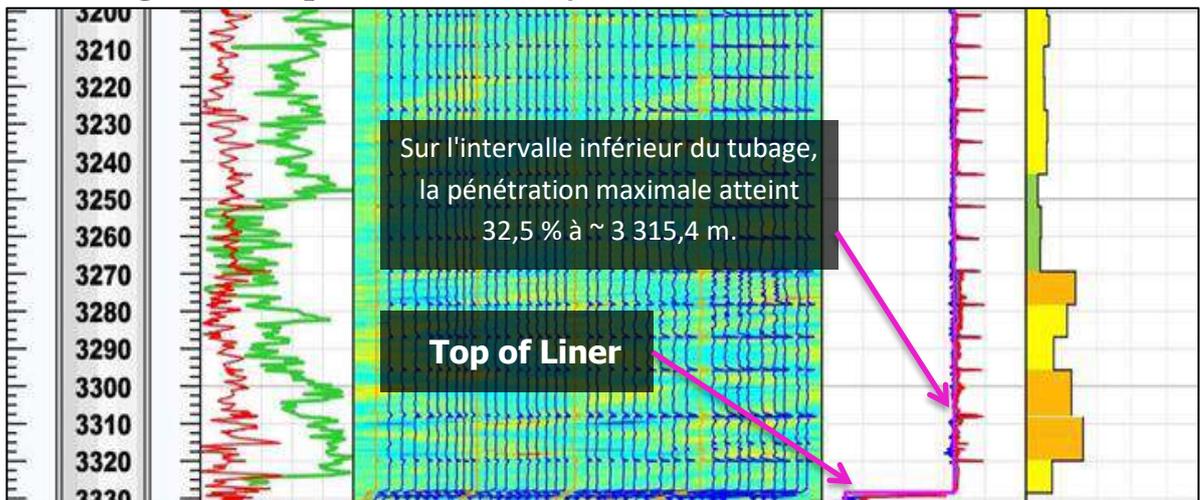
Figure III.19 : Enregistrement par MFC – Survey d'intervalle 3200m à 3331m

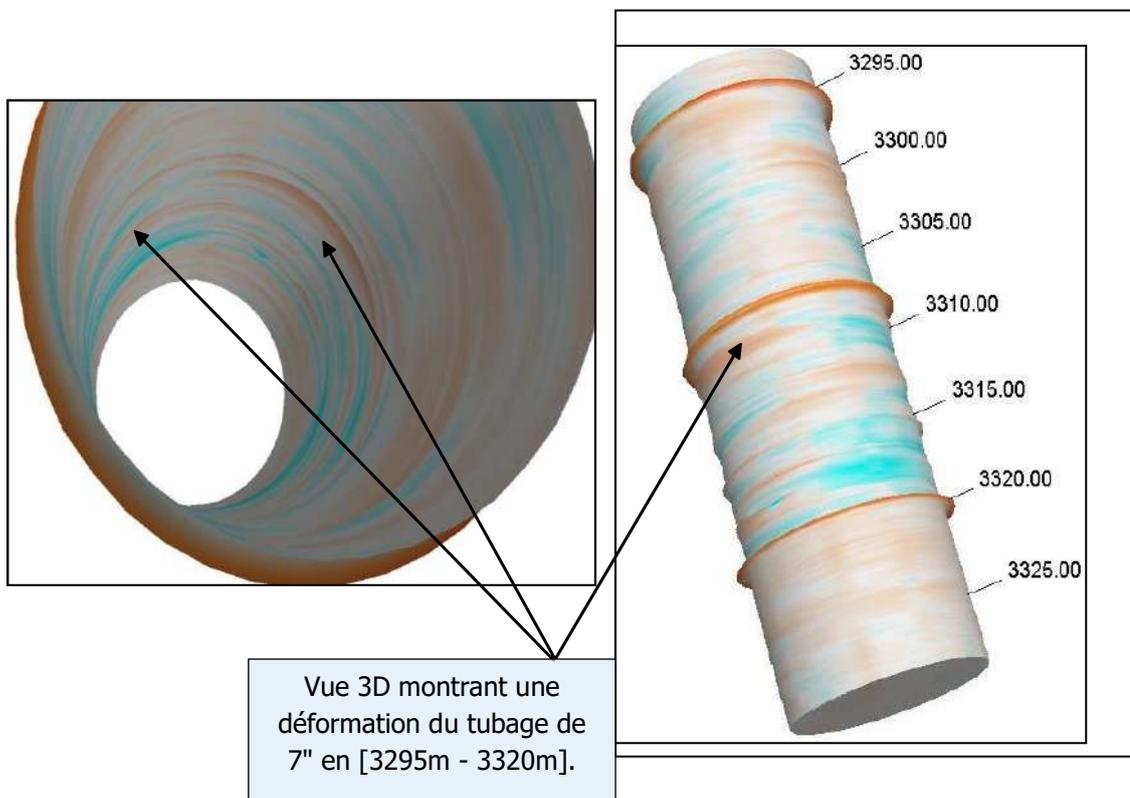
Figure III.20 : Présentation 3D de joint 7'' qui a subi une variation important de diamètre de la colonne 7''
