**Mémoire fin d'études**

**ÉXPERTISE GEOTECHNIQUE DE LA RN3 du PK 542 au PK 544**

**Sur 2,0 Km entre Touggourt et Ouargla**

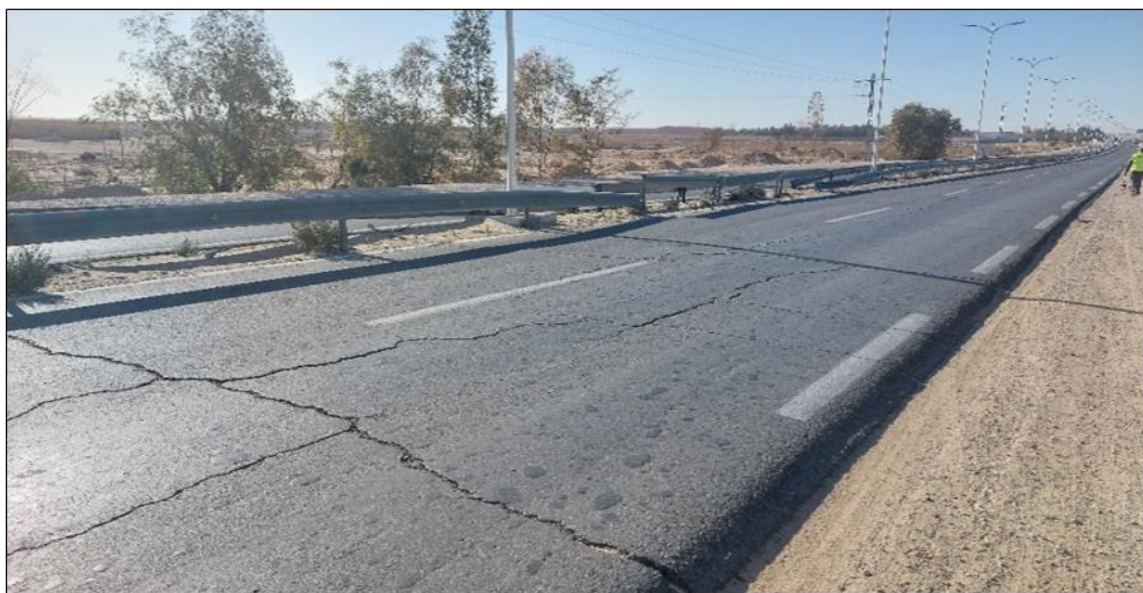
Les fissures transversales sont des fissures presque perpendiculaires à l'axe de circulation des charges sur la chaussée. Elles peuvent être isolées ou répétées à des intervalles variables, traversant partiellement ou entièrement la largeur de la chaussée (Image I.1).

Elles résultent généralement de la remontée en surface d'une fissure de retrait thermique ou de prise dans une couche à liant hydraulique pour les chaussées semi-rigides, ou encore de la remontée d'un joint transversal de mise en œuvre de l'assise traitée

**Image I.1: Fissures longitudinales et transversales (PK 542+600)**

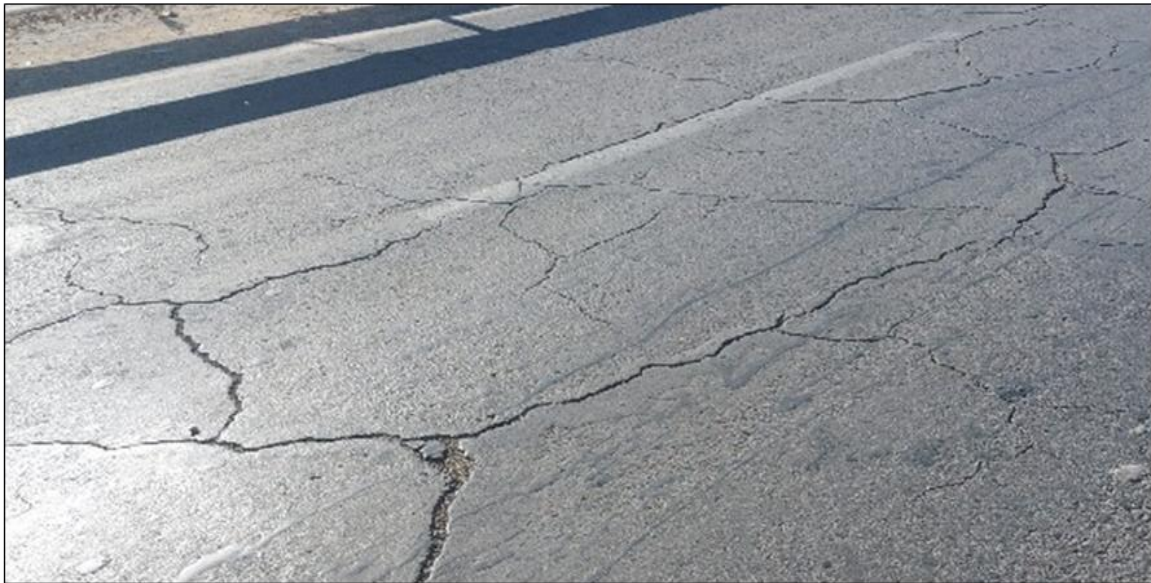
Apparaissent sous l'effet répété des charges de trafic, traduisant une perte de résistance structurelle (Image I.2)

**Image I.2: Fissures de fatigue (peau de crocodile) (PK 543+300)**

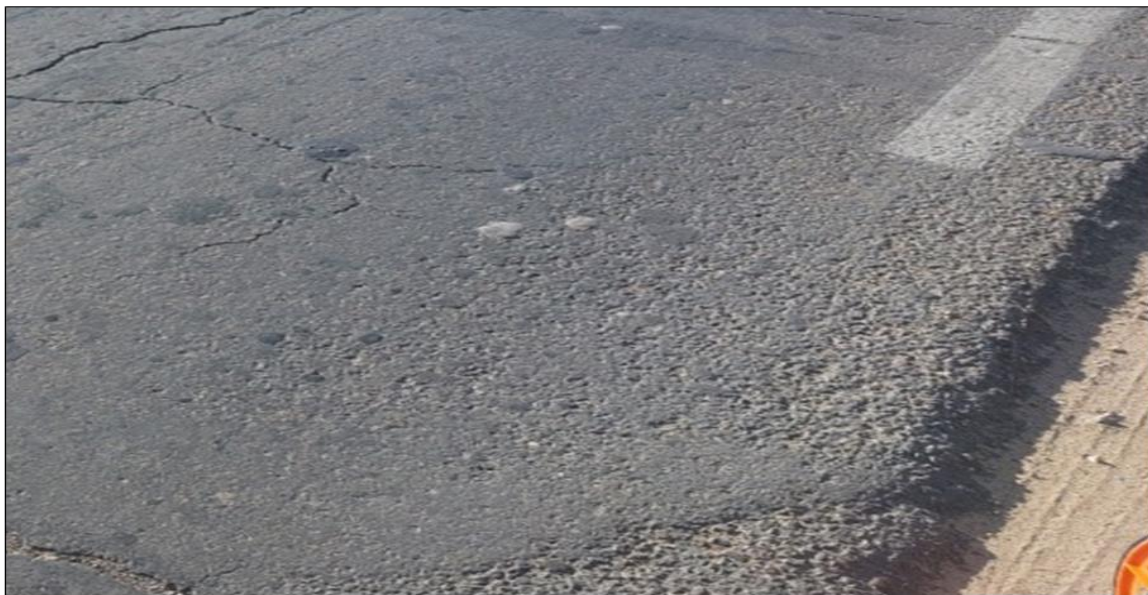
C'est la perte de matière au niveau de la surface de la chaussée, souvent sous forme de morceaux détachés, généralement dans les zones de forte sollicitation du trafic. Ce phénomène peut affecter différents types de chaussées, notamment les chaussées souples, bitumineuses ou en béton. Les arrachements sont souvent le résultat de l'usure progressive ou d'un défaut dans la conception ou l'exécution de la chaussée (Image I.3).

**Image I.3: Arrachements au PK 542+800**

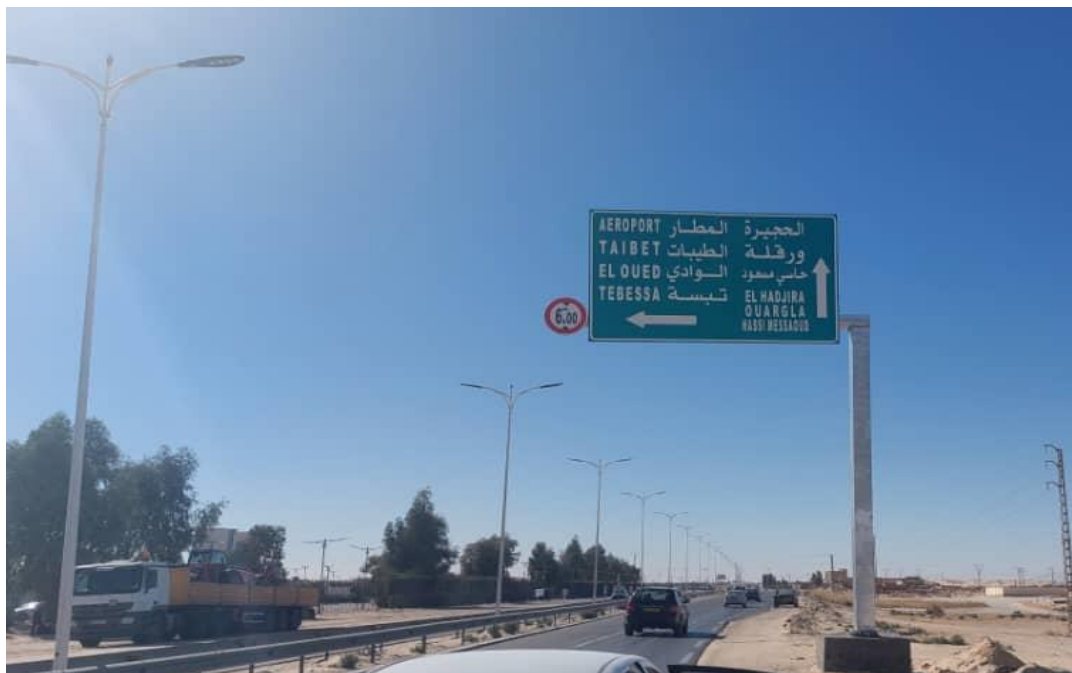
**Image II.1: La signalisation verticale**

- La signalisation horizontale et verticale. Les balises (Image. II.1).
- La glissière

On a remarqué qu'elle était dans l'ensemble bien positionnée, en bon état et objective permettant par son respect une circulation sereine et sécurisée.

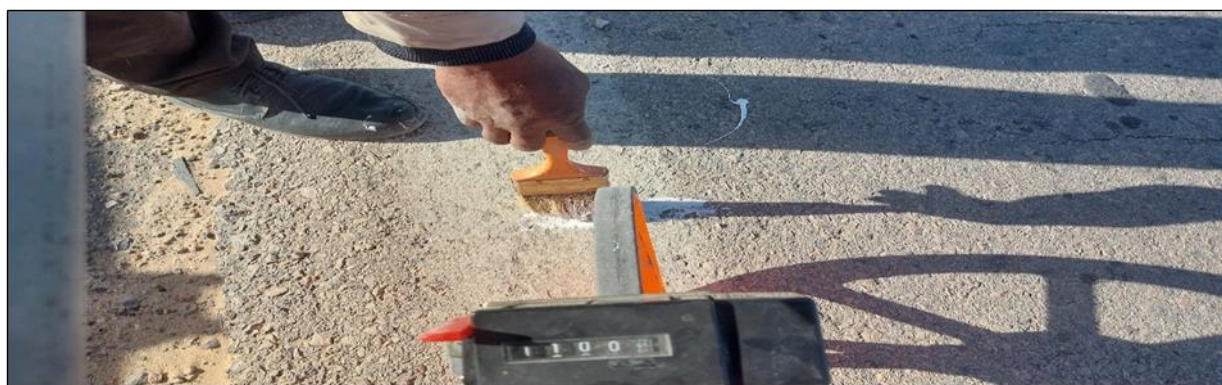
Image II.2: Relevé visuel de tracé PK 543+100

Le relevé visuel de tracé est une méthode d'inspection permettant d'évaluer l'état général de la chaussée en identifiant les dégradations superficielles visibles (Tableau II.2). Cette méthode, généralement non destructive, est essentielle pour établir un diagnostic initial et planifier les interventions d'entretien ou de réhabilitation (image II.2).

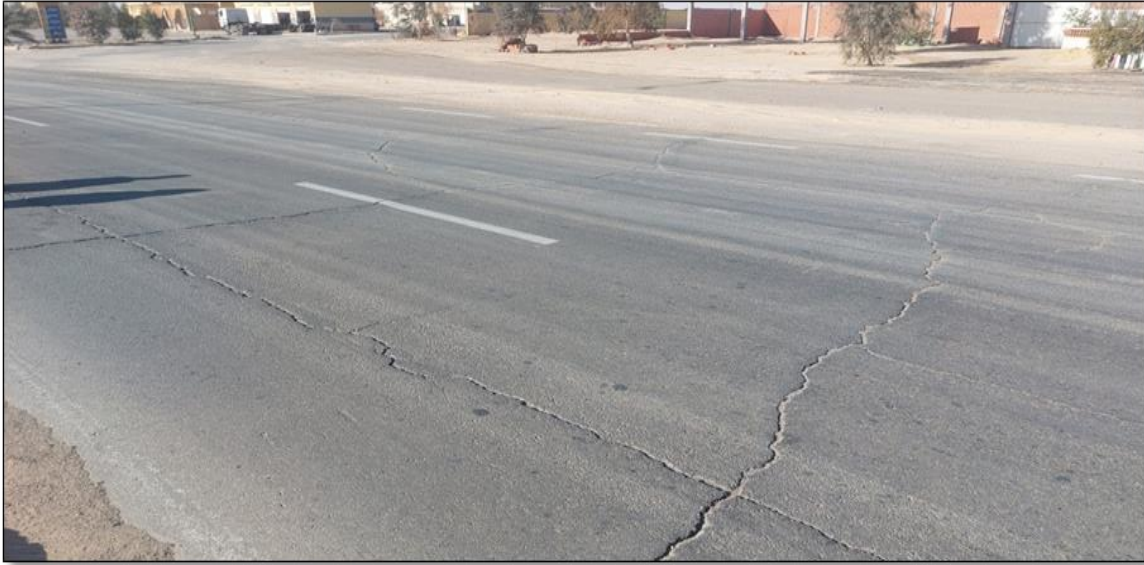
**Image II.3. Section N°01**

- a. Section N°01 : du PK 542+000 au PK 542+400
  - b. Section N°02 : du PK 542+400 au PK 543+100
  - c. Section N°03 : du PK 543+100 au PK 543+700
  - d. Section N°04 : du PK 543+700 au PK 544+000
- a. **Section N°01 : du PK 542+000 au PK 542+400** : Cette section présente des petites fissures transversales et longitudinales (Image II.3).

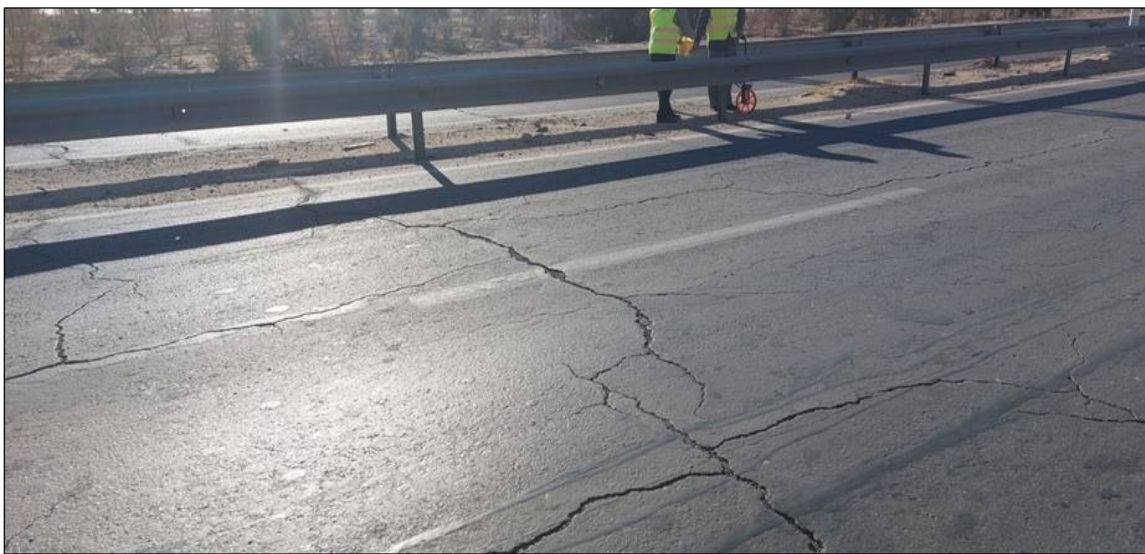
**Image II.4 : Section N°02**

- b. **Section N°02 : du PK 542+400 au PK 543+100** : Cette section présente des fissures transversales et des fissures longitudinales et paraboliques (Image II.4).

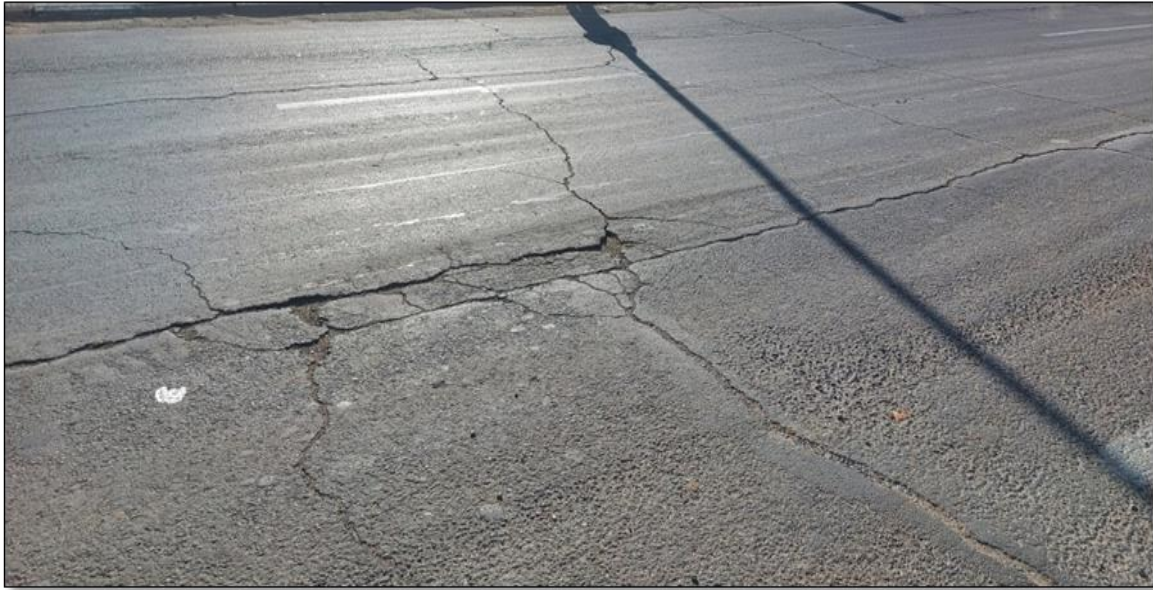
**Image II.5: Section N°3**

- c. **Section N°03 : du PK 543+100 au PK 543+700** : C'est la section la plus dégradée, dans laquelle on a constaté les dégradations suivantes (Image II.5) :
- Des fissures de joints longitudinales, transversales et paraboliques.
  - Défaut de divers (arrachements, épaufrures nid de poules... etc.)

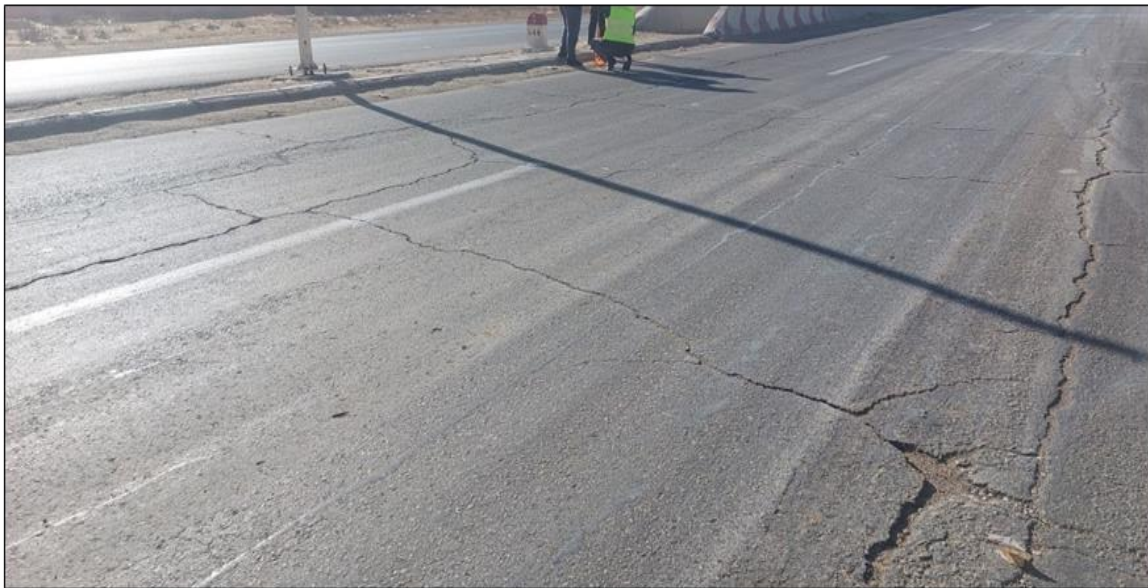
**Image II.6 : Section N°4**

- d. **Section N°04 : du PK 543+700 au PK 544+000** : Cette section est présente les dégradations sont (Image II.6) :
- fissures longitudinales, transversales et paraboliques.
  - arrachements de type dés enrobage avec départ de matériau, plumage et nid de poule.

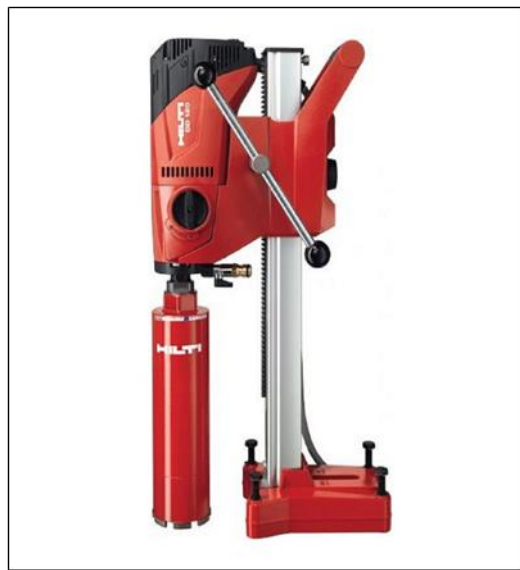
**Figure III.1: machine de Carotteuse**

Le système de carottage diamant compact Hilti DD 120 est un kit complet qui prend peu de place et ne nécessite que de l'eau prête à l'emploi (Figure III -1)

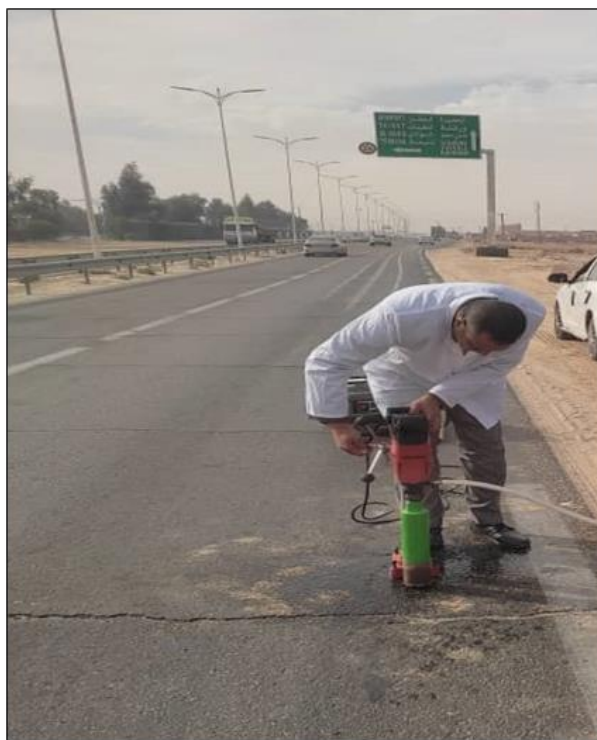
**Image III.1: Réalisation du forage**

➤ **Réalisation du carottage**: Utilisation d'une machine de carottage équipée d'un trépan diamanté ou carottier pour extraire les échantillons. Carotte verticale sur les couches de chaussée béton bitumineux (0/14) et grave bitumineux (0/20). Souhaitée (chaque couche de la chaussée peut être traversée) (image III.1).

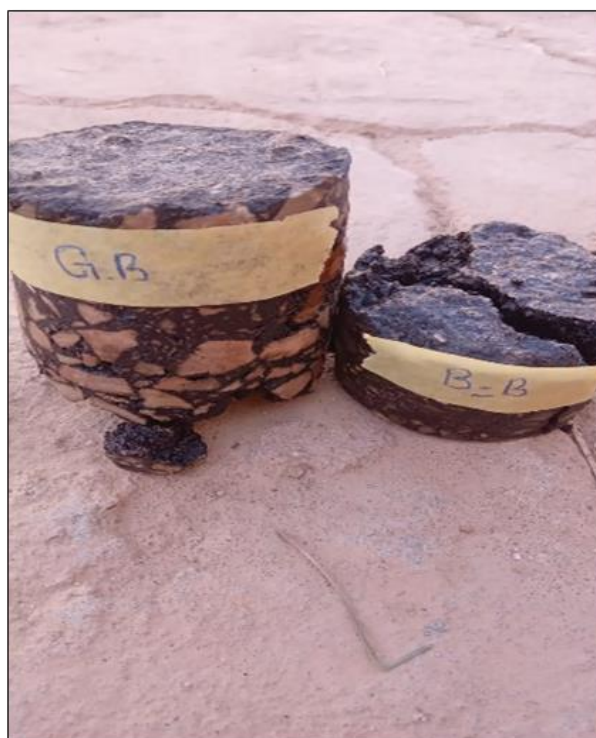
**Image III.3 : Marquage et stockage des carottes**

Marquage et stockage des carottes pour identification ultérieure (Image III.3).

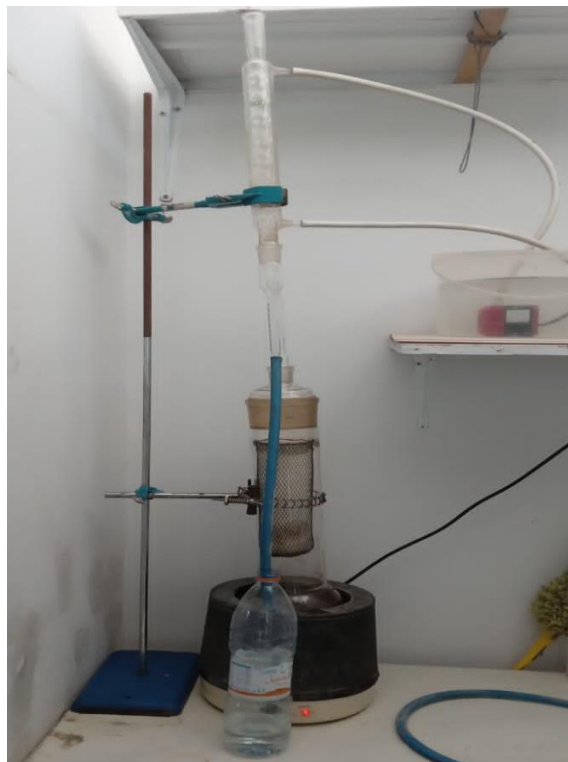
**Image III.6:** Appareil d'extraction de bitume Kumagawa

L'essai d'extraction de Kumagawa est une méthode en chimie qui permet de mesurer la quantité d'une substance précise dans un mélange complexe. Pour cela, on utilise un solvant pour extraire la substance à analyser, puis on la mesure avec des techniques comme la spectrophotométrie ou la chromatographie (Image III-6).

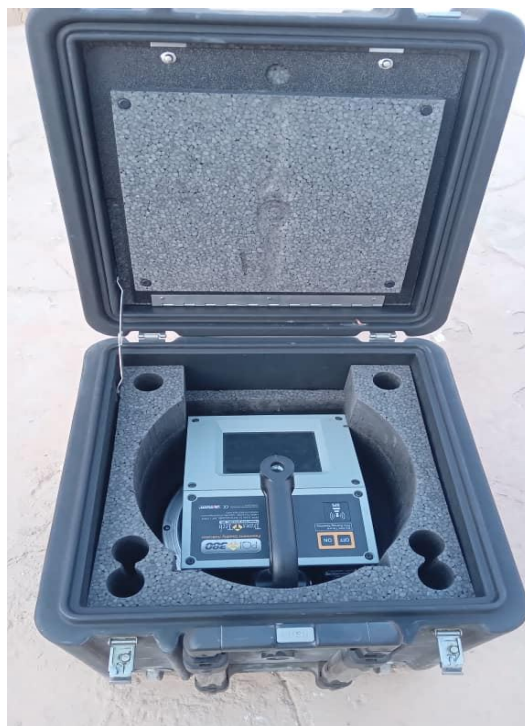
**Image III.7: Principe de fonctionnement**

Le **PQI 380** est un densimètre électronique non nucléaire spécialement conçu pour mesurer la densité des enrobés bitumineux de manière rapide, précise et sécurisée. Contrairement aux appareils nucléaires, cet instrument utilise des technologies basées sur l'impédance électrique, évitant ainsi toute contrainte liée à la manipulation de sources radioactive (Image III.7).

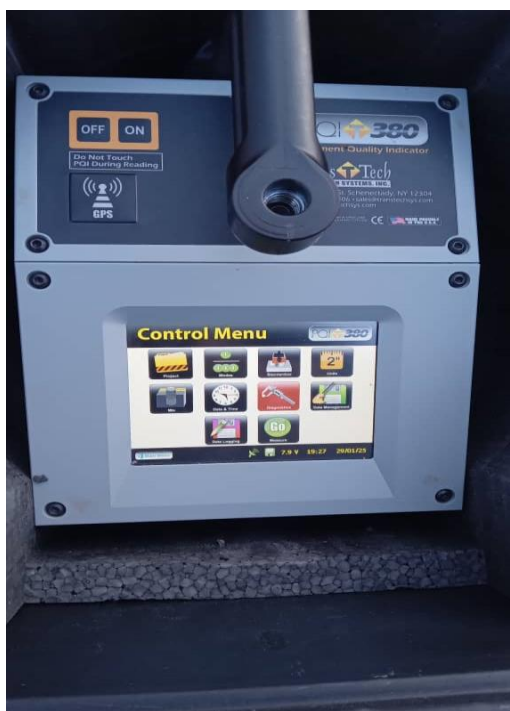
**Image III.8: Préparation de l'appareil**

Assurez-vous que le PQI 380 est correctement calibré selon les spécifications du fabricant. Vérifiez le niveau de la batterie et l'intégrité de l'appareil (capteur, écran, etc.) (Image III.8).

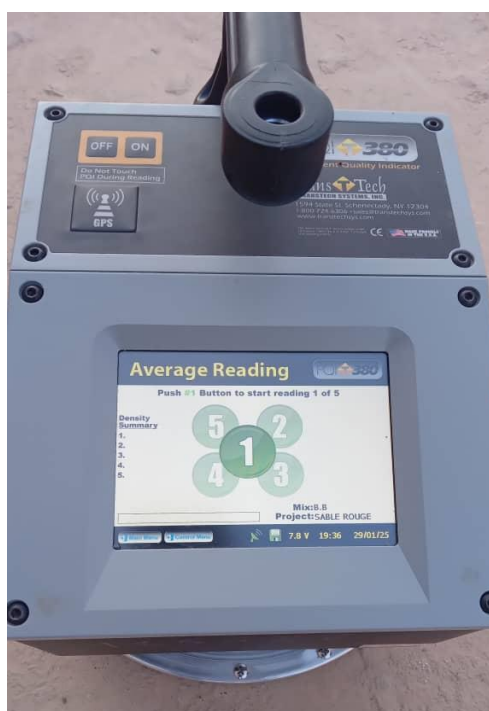
**Image III.9: Lancement de la mesure**

Attendez que l'appareil effectue les lectures (généralement en quelques secondes)

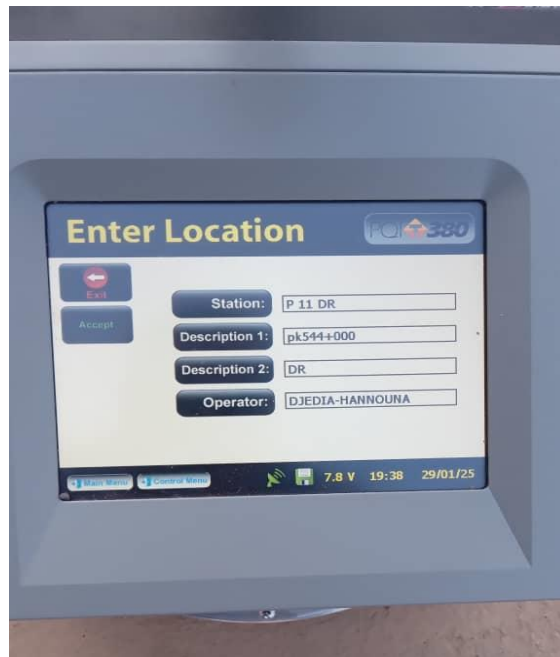
**Image III.10:- Relevé des données**

Les résultats obtenus lors de cette expérience sont très faibles, ce qui indique que la couche de surface est dégradée et non conforme à la réalité. Après vérification, nous avons noté les observations suivantes

- Cet appareil est utilisé pour surveiller la densité de la couche de roulement pendant la réalisation des travaux.
- Cependant, il ne fournit pas de résultats précis sur les surfaces irrégulières (lorsque la couche de roulement est dégradée ou présente des fissures)

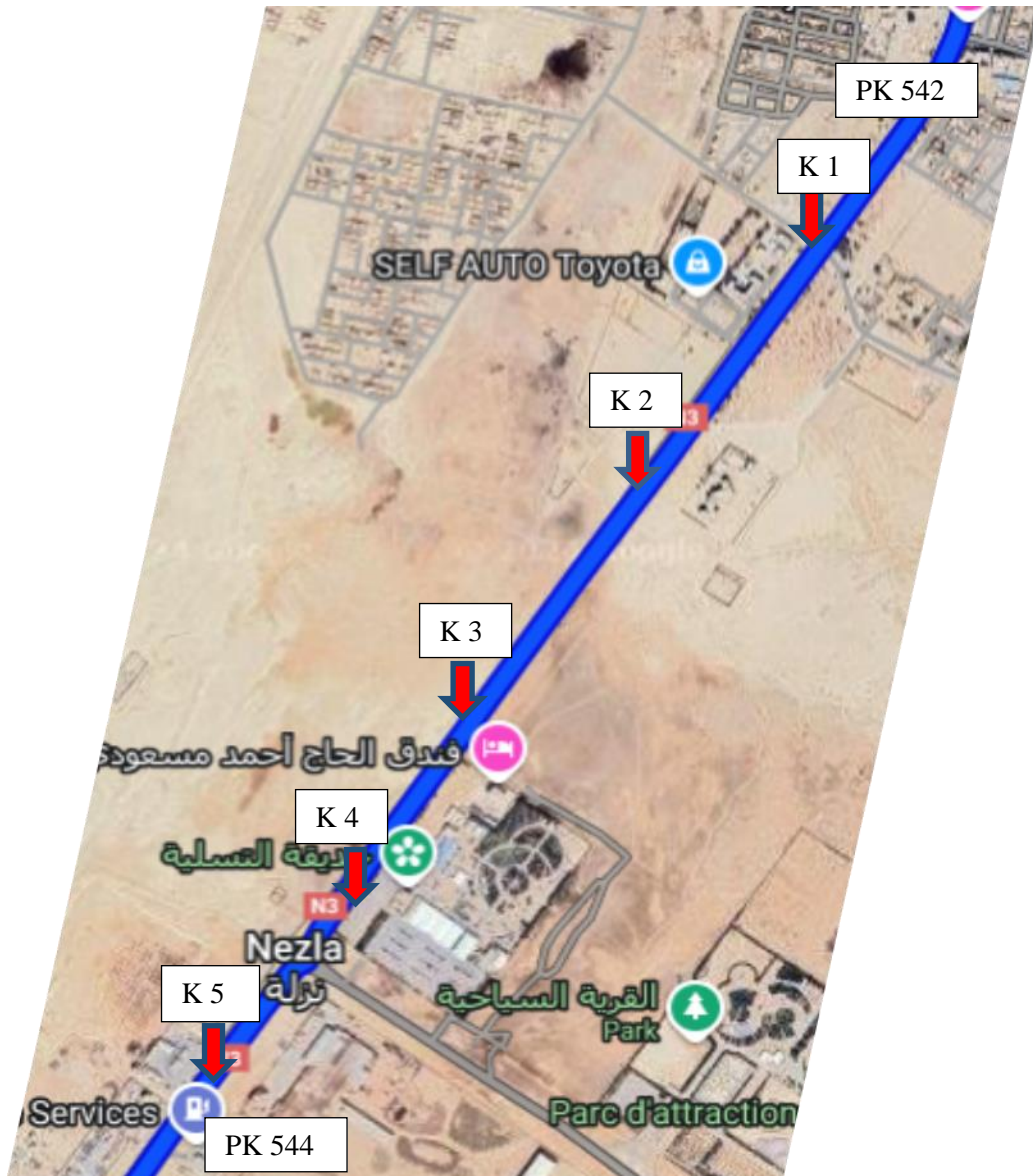
Figure III. 2: Implantation des puits sur une photo satellitaire

**III.6.3.a. Repérage du site :** Définition des points de sondage selon un plan préétabli (Figure III -2).

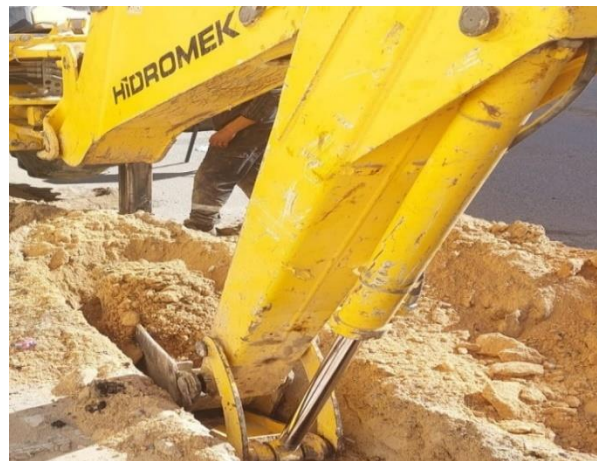
Image III .11: Excavation progressive

III.6.3.b. **Excavation progressive** : Creusement à différentes profondeurs pour observer les couches successives (image III.11).

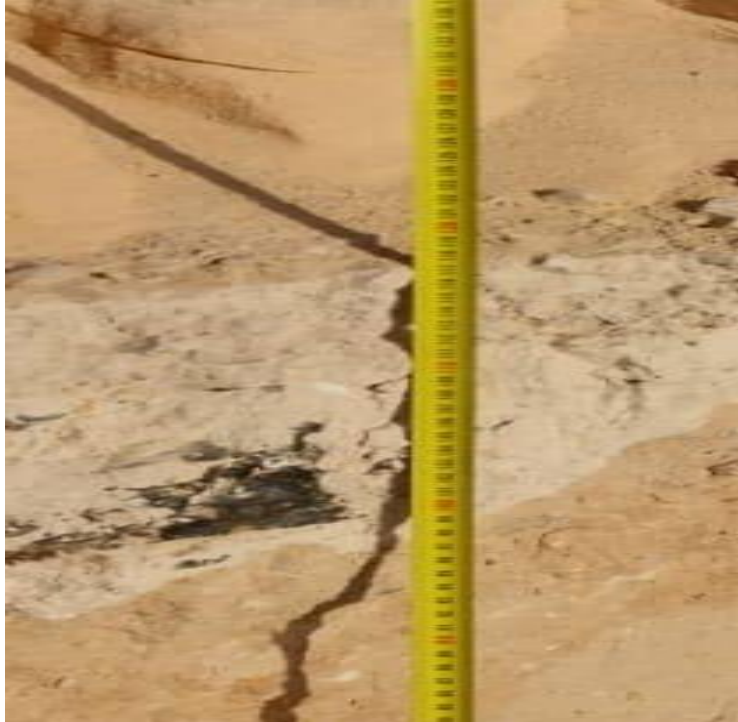
Image III.12: Observation et mesures

### III.6.3.c. Observation et mesures (image III -12) :

- Identification des matériaux (grave-bitume, grave non traitée, sol support).
- Vérification de l'homogénéité et de la compacité des couches.
- Mesure de l'humidité et de la cohésion des sols.

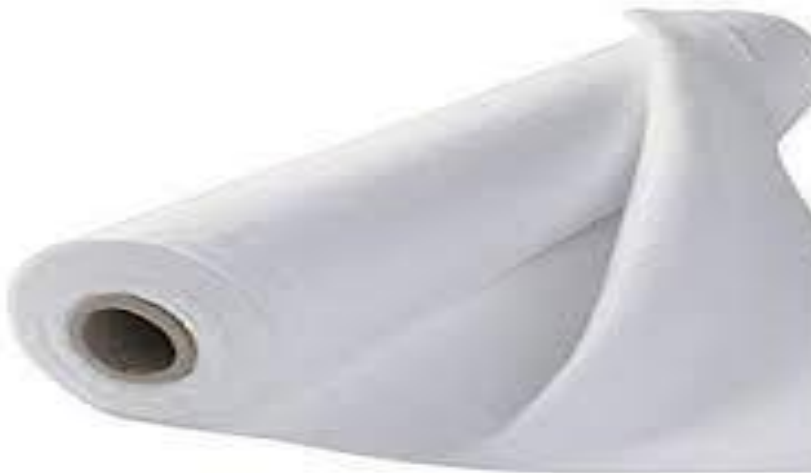
**Figure IV.1: Géotextile**

Les géotextiles sont des matériaux textiles fabriqués à partir de fibres polymères, généralement du polypropylène. Ils se présentent sous forme de nappes souples, perméables, résistantes à la traction et dotées de propriétés filtrantes. Ces produits sont principalement utilisés en géotechnique et dans le domaine du Génie Civil (Figure IV -1).

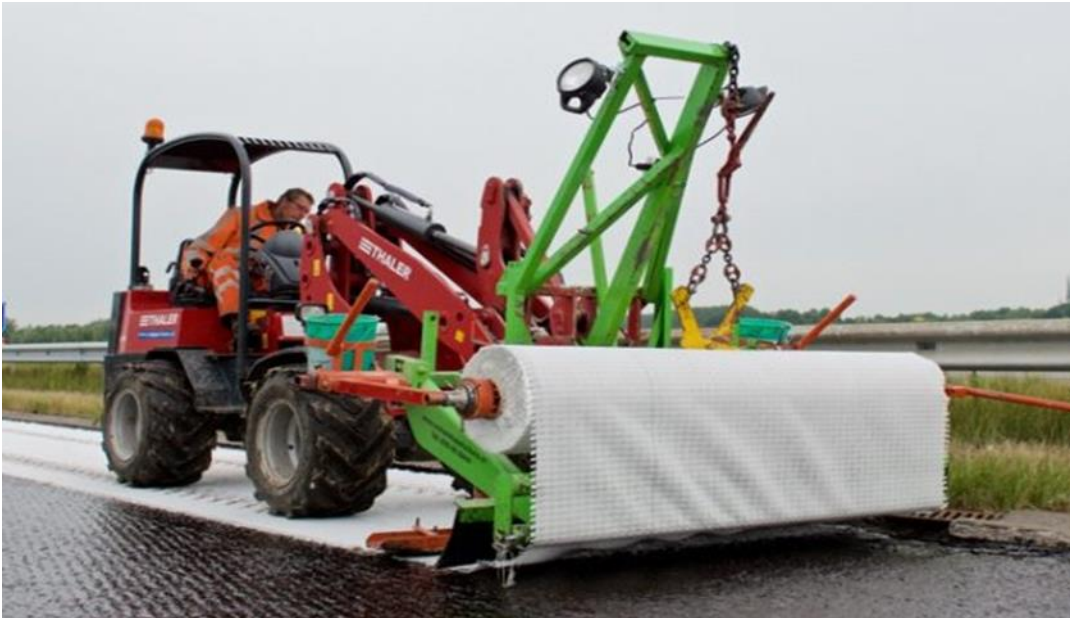
**Figure IV.2: pose du nouveau revêtement sur le géotextile**

L'une des principales fonctions du géotextile a pour fonction de retenir le liant, afin de le maintenir en position entre la couche de base(GB) et la couche de roulement, en empêchant la pénétration des fissures. Il présente une résistance élevée à la traction (Figure IV -2).

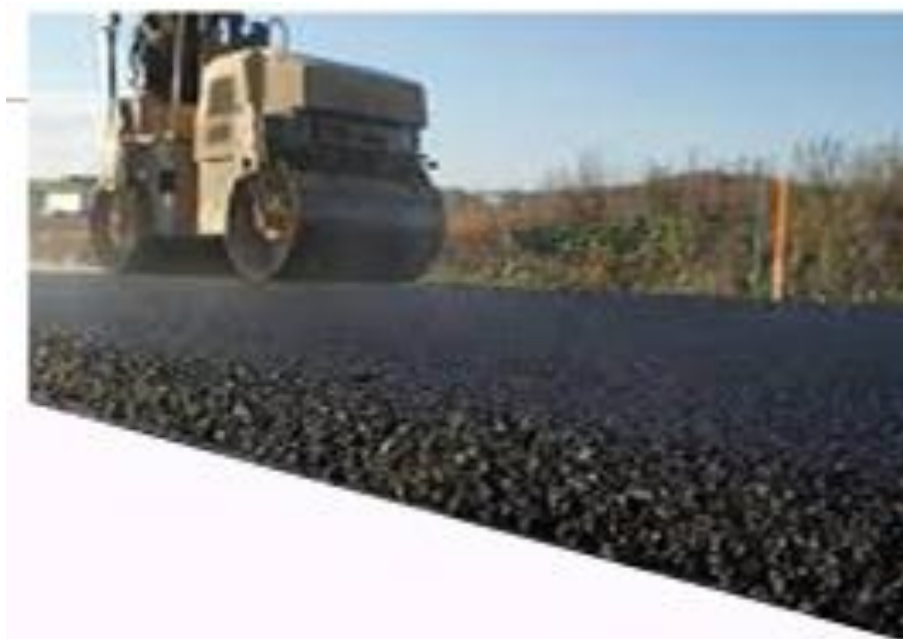
**Figure IV.3: Compactage de bitume à chaud**

Il faut le compacter rapidement tant qu'il est encore chaud pour :

- éliminer l'air piégé,
- assurer une bonne densité et solidité,
- éviter les fissures futures,
- garantir une longue durée de vie à la chaussée.

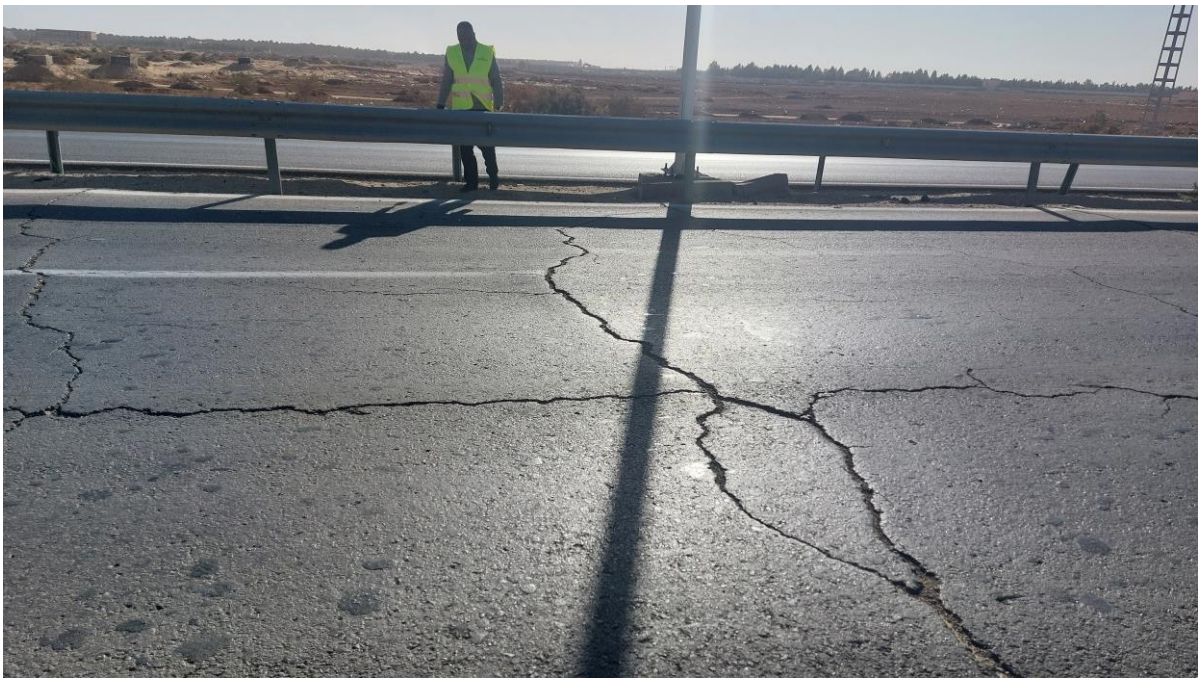
**Fissures transversales, longitudinales et joint.**

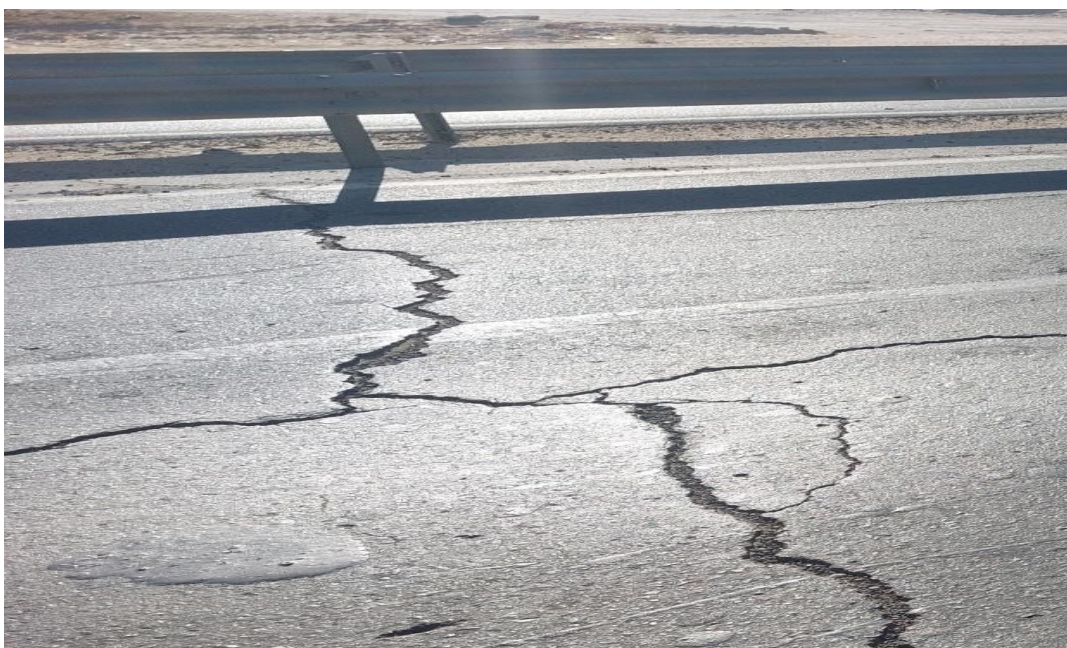
**Fissures : arrachements, épaufrures nid de poules**  
**Images de Relevé visuel de tracé**
