Université Kasdi Merbah Ouargla
Faculté des Sciences Appliquées
Département d'Hydraulique et Génie Civil

Mémoire de fin d'études pour l'obtention
du diplôme Master Académique en Génie Civil
Option : Voies et ouvrages d'art

THEME
TRAITEMENT DE REMONTEE DES FISSURES DANS LES
CHAUSSEES AERONAUTIQUES

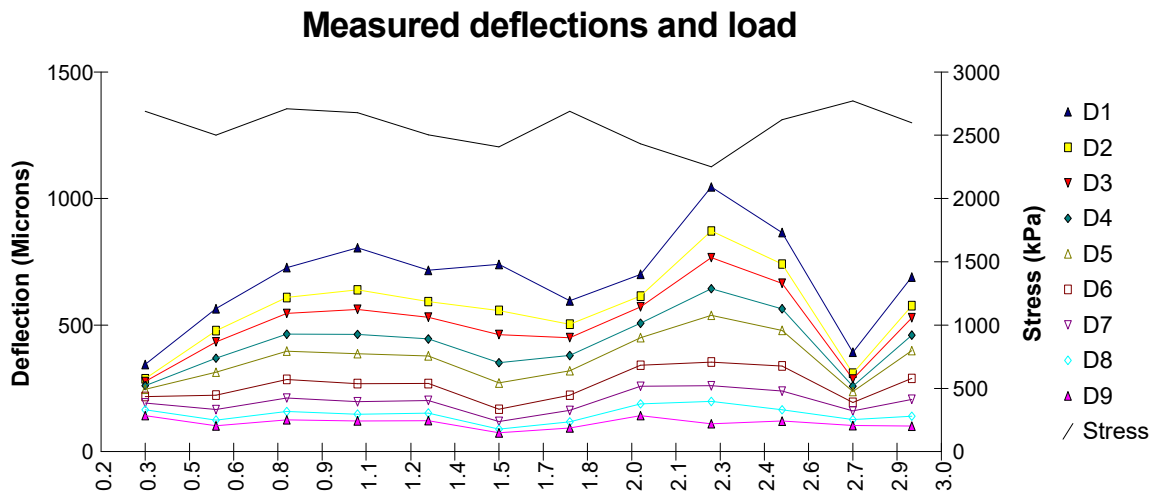
Figure IV.23 : Profil 05 : 12 m à droite de l'Axe de la piste 02/20 intervalle de mesure 240 ml

Les mesures réalisées à 12 mètres à droite et à gauche de l'axe enregistrent une déflexion moyenne variant entre 670 et 682 μm , Les déflexions (supérieures à 700 μm) sont mesurées à partir du PM 780 au PM 2200, (sens 20/02). La déflexion maximale varie entre 951 et 1042 micron de mètres enregistrée au niveau de la station 780 m et 2220 m. on enregistre qu'il y a 7 stations sur 12 où les déflexions sont supérieures ou égale à 700 μm , ce qui représente un taux de 58%. Les déflexions minimales sont mesurées à la station 0 (PM 030) elles varient entre 336 et 344 μm .
