Université KASDI Merbah de Ouargla

Mémoire

**DIAGNOSTIC DE LA DEGRADATION
DE LA GALERIE D'EVACUATION DE TOUGGOURT**

Soutenu Publiquement Le: 25 / 06 / 2014

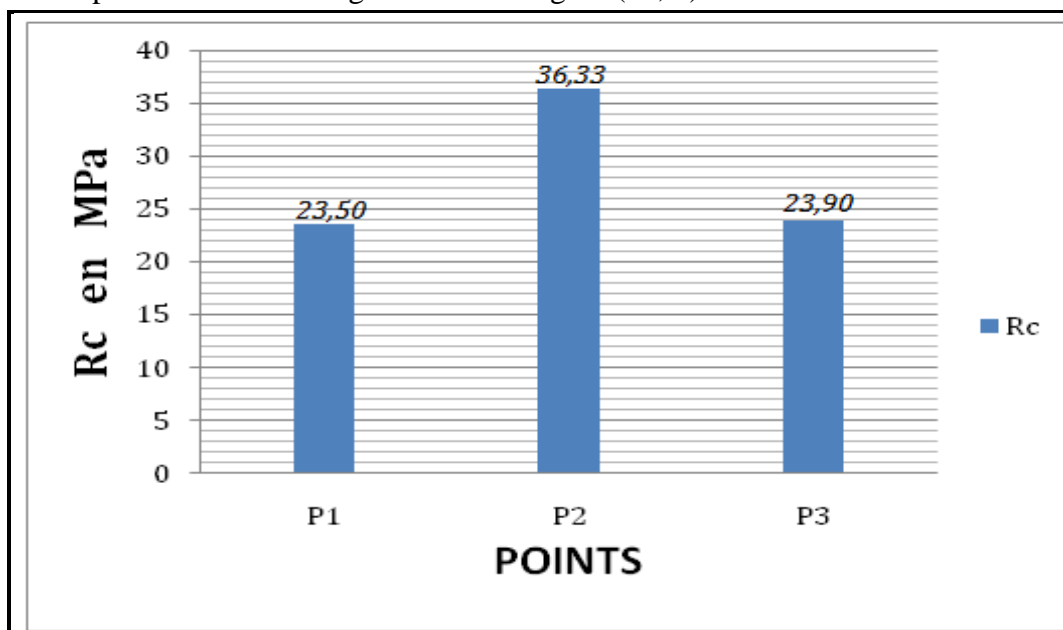
Figure (III, 4) : Histogramme de la résistance à la compression de la galerie.

D'après la figure (III, 4), nous constatons que les résistances mécaniques diminuent sensiblement avec l'intensité des dégradations, (Point 01 et Point 03). Ceci s'explique par le

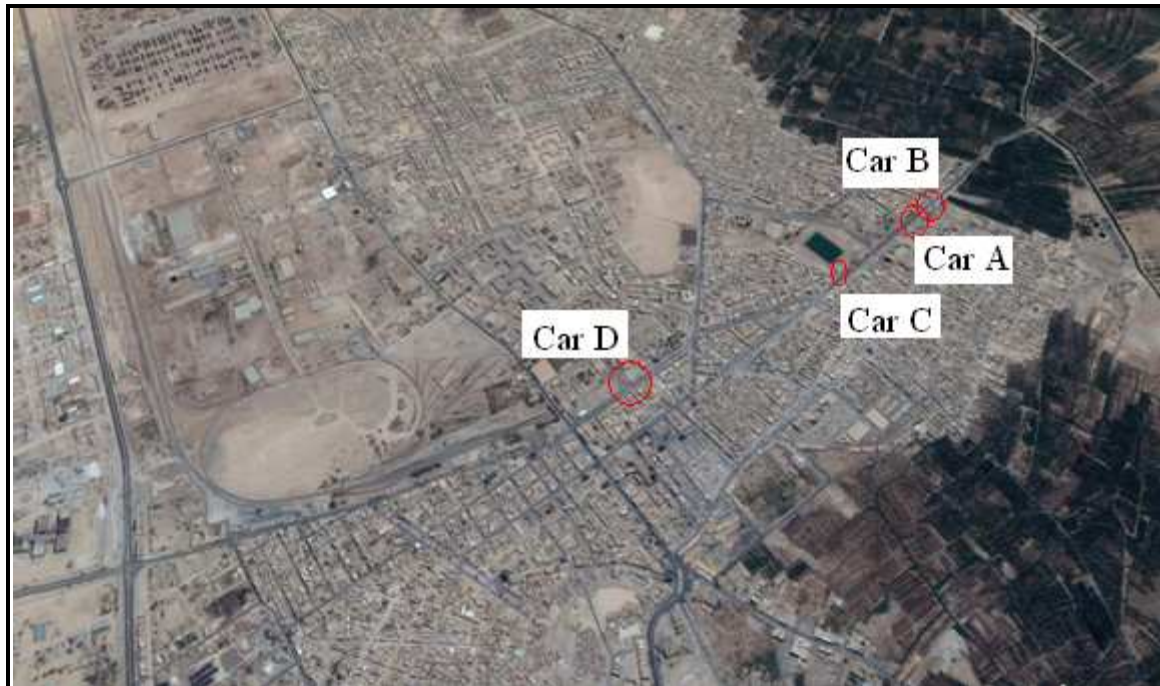
Figure (III, 6) : Localisation des carottages sur l'ensemble de la galerie.

Car A : Carottage A (Partie N° 1 de la galerie) en face de l'APC de Tebesbest, nombre des carottes 4 ($2C_1 + 2C_2$).

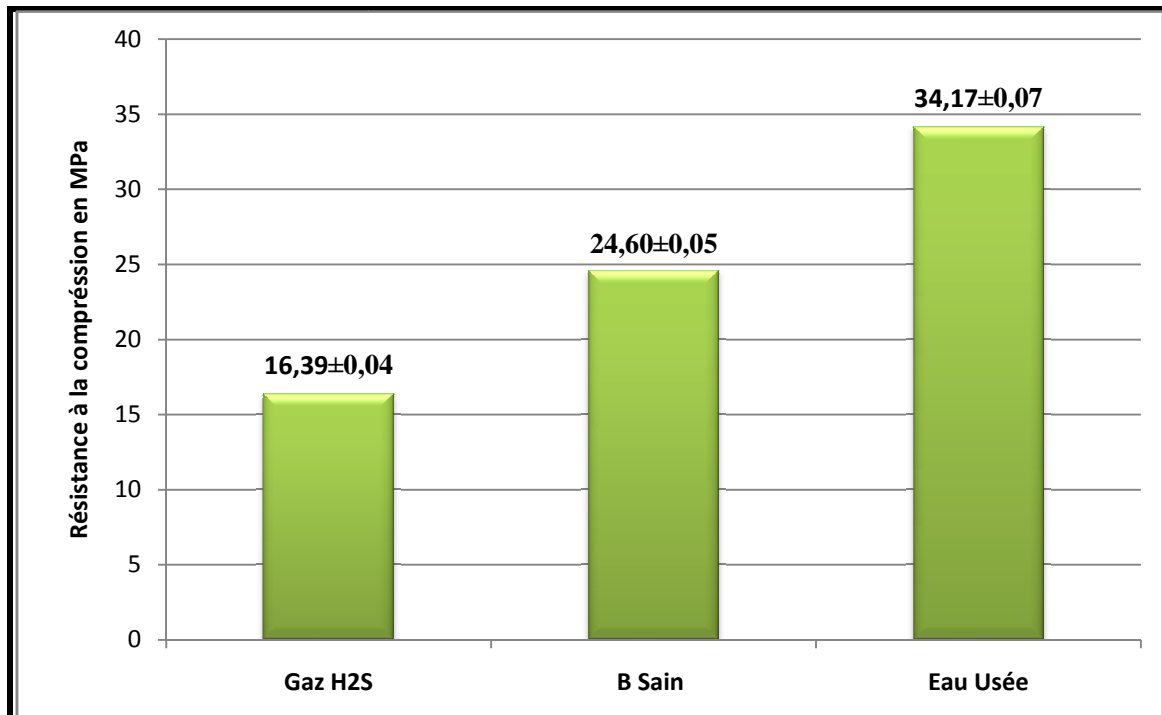
Figure (III, 07) : Histogramme des résultats de la résistance à la compression.

D'après la figure (III, 07), nous remarquons que la résistance à la compression des carottes prélevées de la partie immergée dans les eaux usées est plus élevée que celle des carottes prélevées de la partie exposée au gaz H₂S ou celle de la partie saine.

Comparativement aux données initiales du béton fournis par le maître de l'ouvrage qui indique une résistance à la compression à 28 jours d'âge du béton de la galerie lors de sa réalisation de l'ordre 28 MPa, on peut constater que la résistance réelle au chantier est pratiquement inférieure à celle fournie par le maître de l'ouvrage ceci et peut-être dû aux conditions de réalisation courante de nos chantiers qui ne peuvent respecter les indications et prescriptions de contrôle et du suivi stricte stipulés par les normes et exigences en vigueur.

Ces résultats montrent la dégradation accélérée du béton sous l'effet de gaz H₂S à cause de la diffusion de ce dernier sous forme d'acide sulfurique puis la formation d'ettringite expansive et la formation des fissures superficielles. Ces fissures provoquent la diminution de la

résistance à la compression. Par contre la partie immergée présente une bonne résistance mécanique à cause d'hydratation continue du béton sous l'effet d'humidité, et la formation des couches protectrice qui empêcher la pénétration des agents agressifs conformément aux interprétations données par ROUX [65].

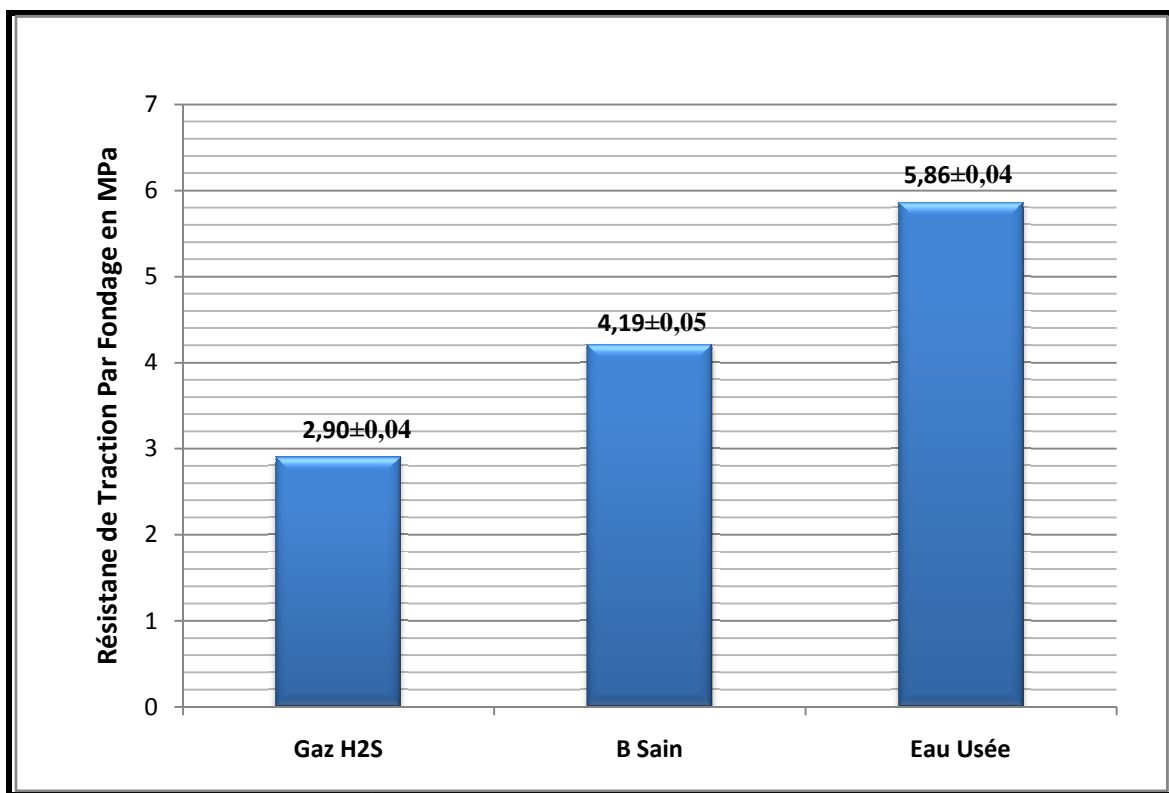
Figure (III, 08) : Histogramme des résultats de la résistance de traction par fendage

D'après la figure (III, 08), nous constatons que la résistance à la traction par fendage des carottes prélevées de la partie immergée dans les eaux usées est plus élevée que celle des carottes prélevées dans la partie exposée au gaz H_2S ou celle de la partie saine exposée aux conditions extérieures atmosphériques. Ces résultats confirment ceux relatifs à la résistance à la compression.

Ces résultats montrent l'effet positif des eaux usées sur le béton pour assurer l'hydratation continue en présence de l'humidité, puis la formation de couches protectrices sous formes de cristaux dans les pores superficielles du béton, qui donne une résistance à la compression plus élevée. Par contre les carottes de béton exposé au gaz H₂S sont caractérisées par une résistance de traction assez faible à cause de la formation des fissures superficielle sous l'effet de pénétration d'acide sulfurique, conformément aux interprétations données par [65].

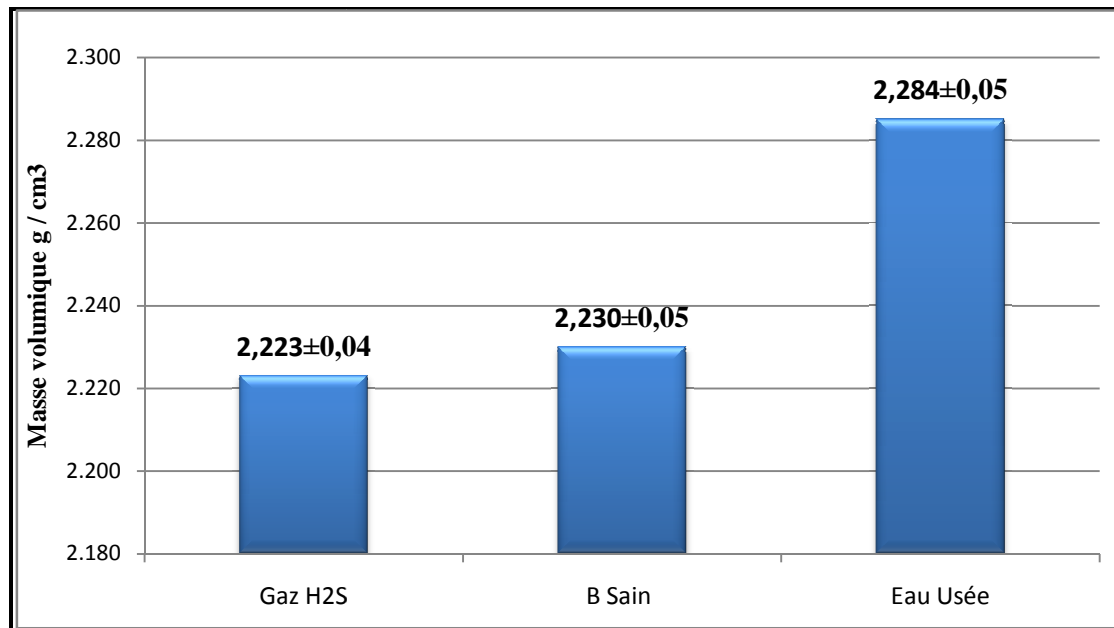
Figure (III, 09) : Histogramme des résultats de la masse volumique

Les résultats obtenus indiquent que les bétons ont des masses volumiques apparentes assez proches, la valeur de la masse volumique du béton de la partie immergée indique une compacité plus élevée comparativement à celle du béton sain ou celle du béton exposé au gaz H₂S. D'autre part, le béton de la partie saine n'a pas pu développer sa compacité comparativement au béton immergé dans les eaux usées. Alors que le béton exposé au gaz H₂S présente la compacité la plus faible.

A défaut d'humidité, le béton sain n'a pas pu développer sa compacité alors que le béton immergé a pu développer la sienne. Par contre cette humidité a favorisé le gaz H₂S à dégrader davantage le béton notamment dans la partie non immergée.

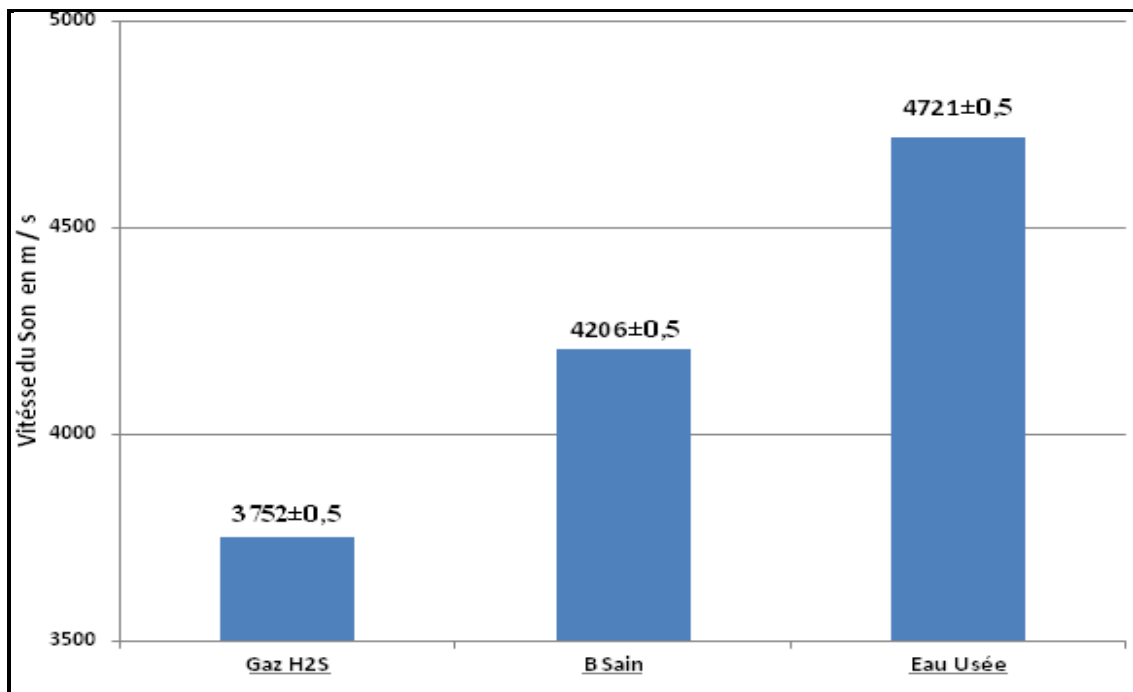
Figure (III, 10) : Histogramme des résultats de la vitesse du son des carottes

D'après la figure (III, 10), nous remarquons que la vitesse du son des carottes prélevées de la partie immergée dans les eaux usées est plus élevée que celle des carottes prélevées dans la partie exposée au gaz H₂S ou celle du béton sain.

La porosité élevée des carottes exposées au gaz H₂S revient à la pénétration des agents agressifs, puis la formation de fissures superficielles et l'augmentation de la porosité intérieure précédemment relatée comme expliqué dans la littérature.

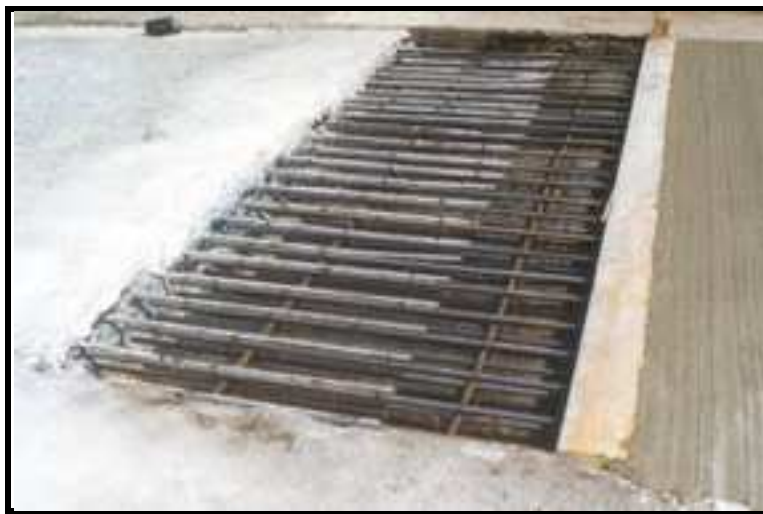
Photo (IV, 2): Détail d'une réparation et remplacement des armatures.

L'opération de réparation des dégradations consiste à remplacer la partie détériorée sous l'effet des véhicules par un revêtement en béton armé continu sur toute son épaisseur.

La réparation comprend la délimitation de la zone à remplacer, la démolition du revêtement sur toute son épaisseur, le remplacement de l'armature et le bétonnage, comme la montre la photo(IV, 2).

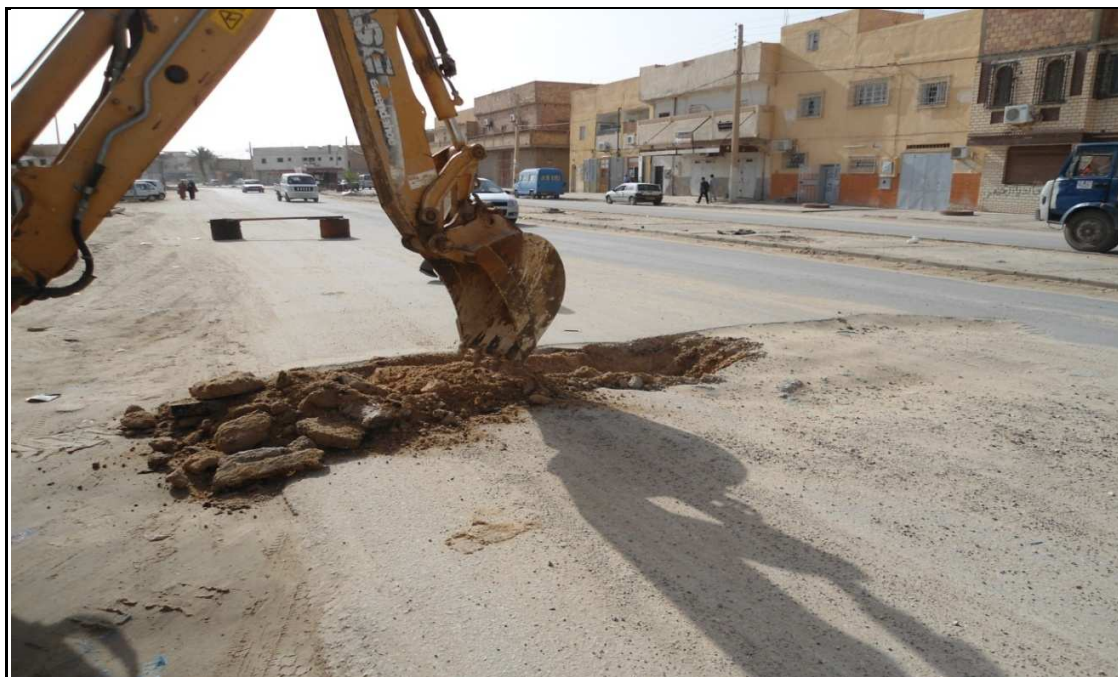
Photo I : Préparation pour prendre les carottes (a)

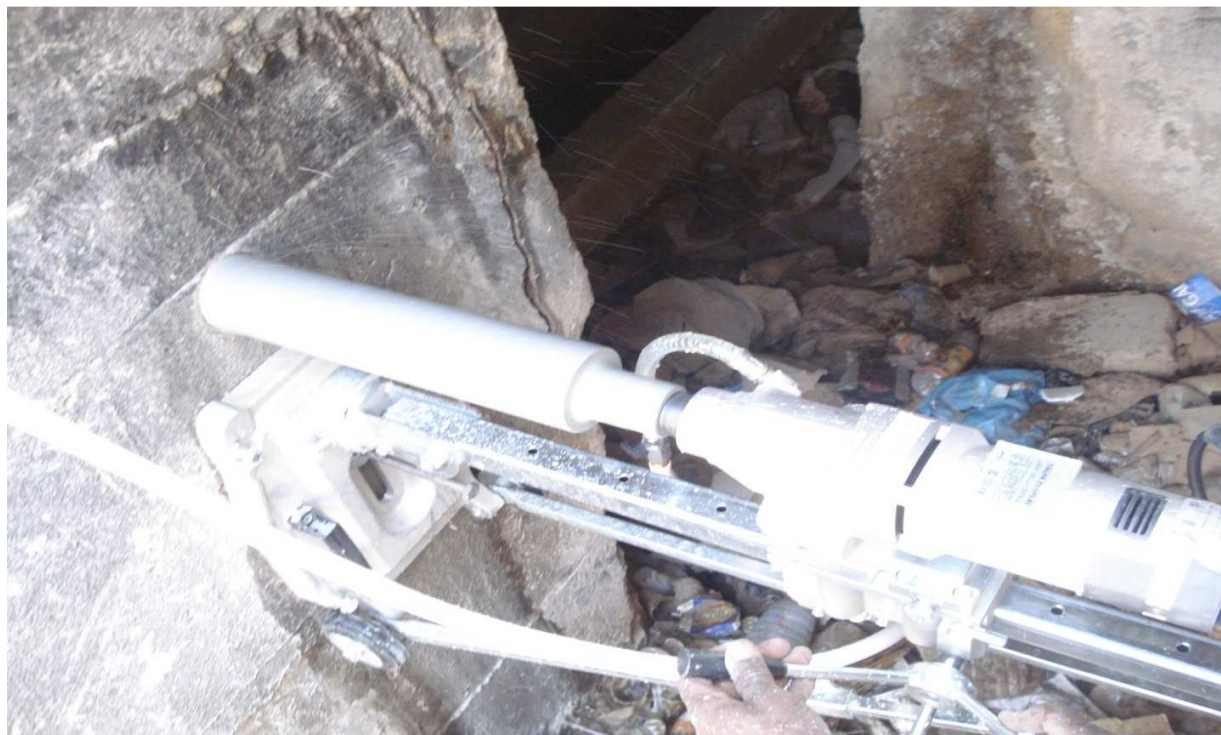
Photo II : Opération de carottage (II -a)

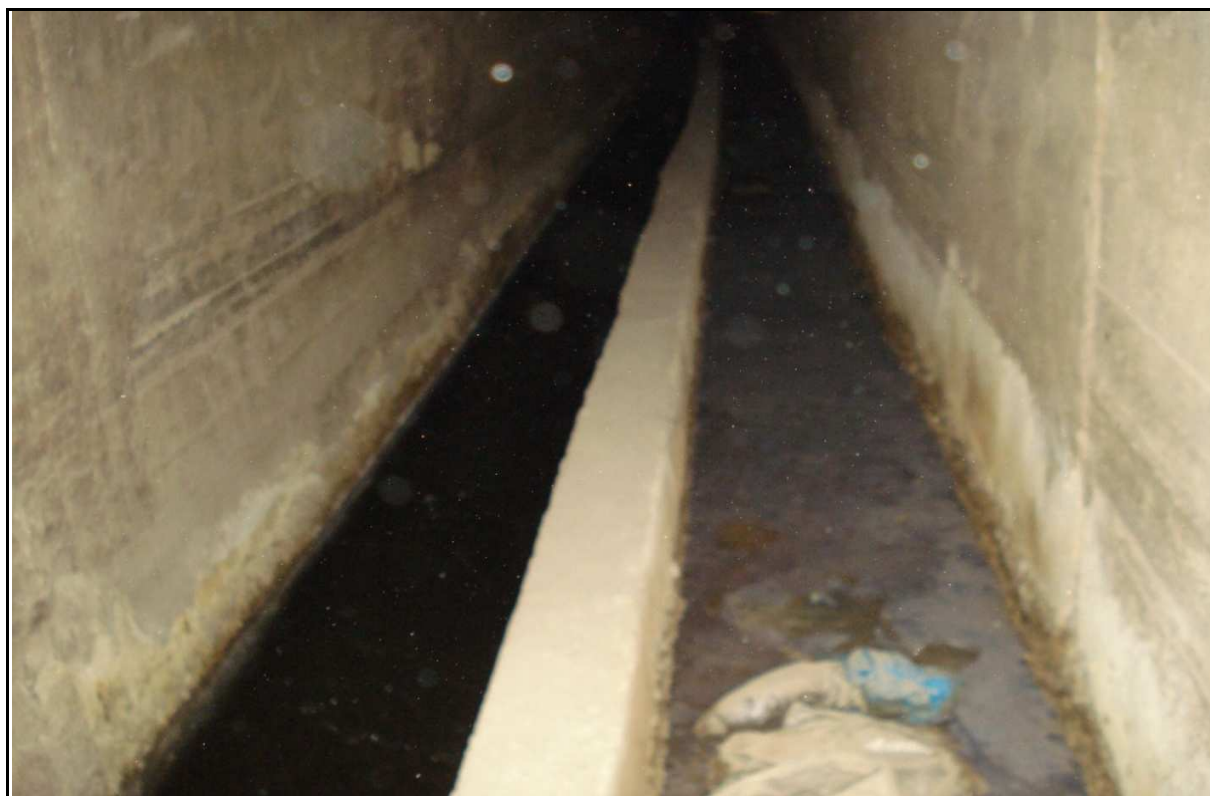
Photo IV : Galerie de l'intérieur - Partie 1 - (IV -a)

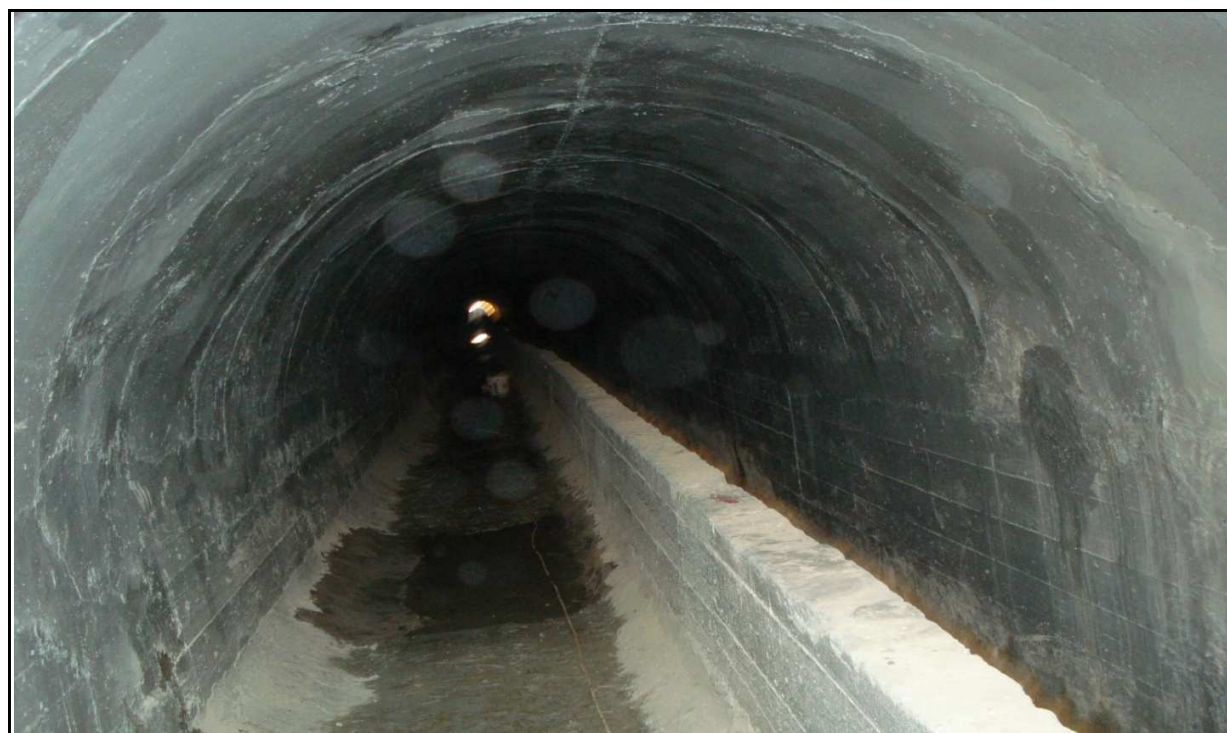
Photo IV : Galerie de l'intérieur - Partie 2 et 3 (Section en voute), (IV-b)

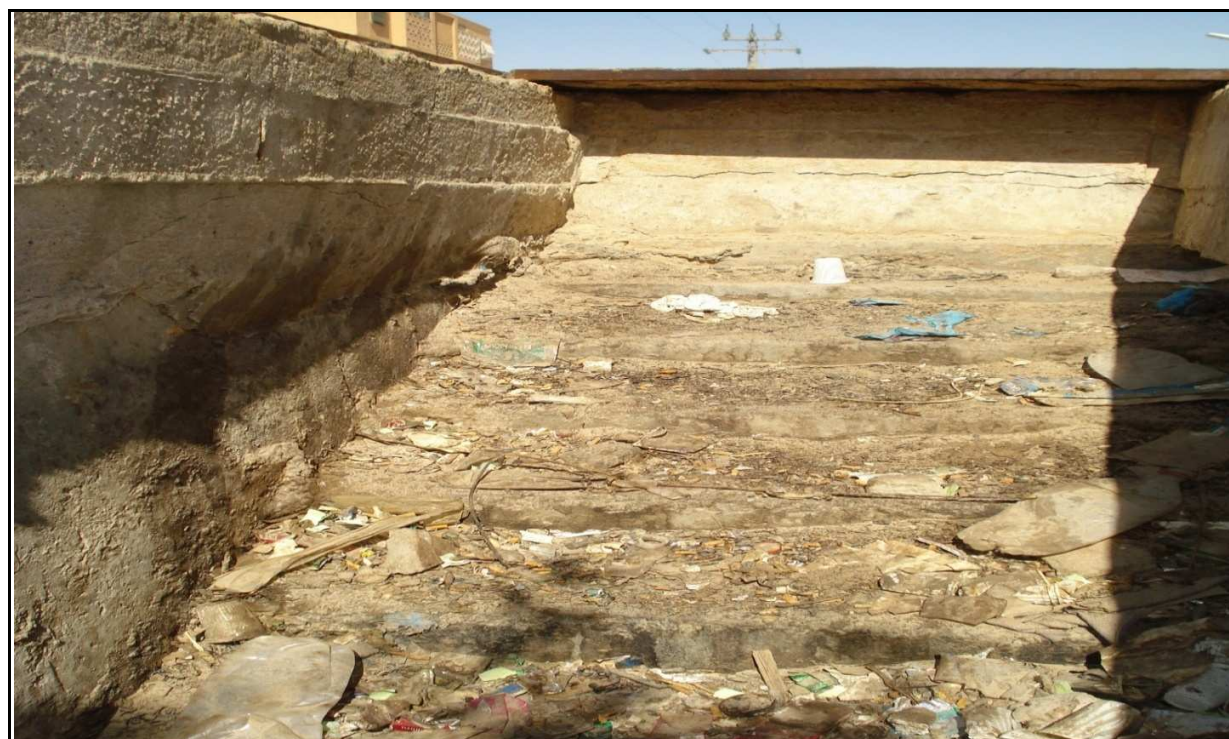
Photo V : Galerie de l'extérieur (V -b)
