جامعة قاصدي مرباح ورقلة

مذكرة مقدمة لاستكمال شهادة ماستر اكايمي

ديمومة المرافق الصحية للمدارس الابتدائية

في مدينة ورقلة

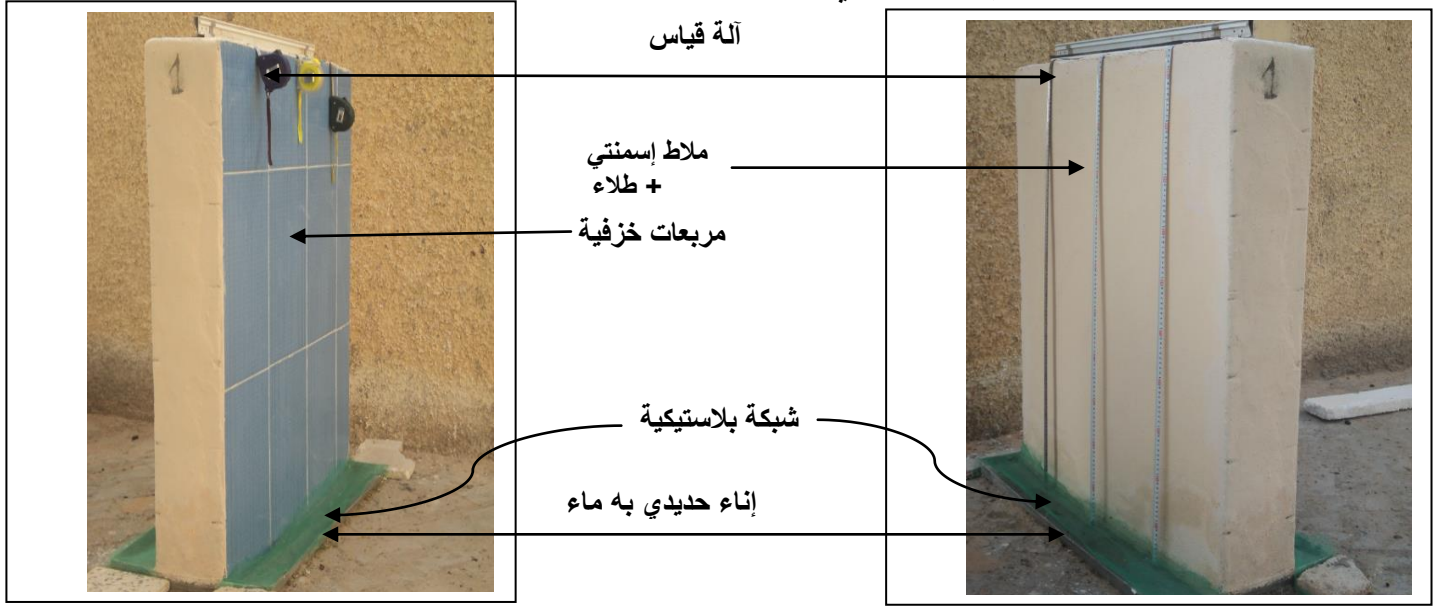
الصورة رقم (II-15) : العينة رقم 01

العينة رقم 01 : قمنا بإنجاز جدار بالآجر سمك 15 سم بعلو 100 سم وعرض 90 سم موضوع في إناء حديدي مسطح (4,5x40x90) سم 3 وتم بنائه و تلبيسه بإسمنت عادي تركيز 300 كغ/م³ ثم طلائه بالفينيل من جهة والجهة الأخرى وضع بها تربيعات خزفية مع ملاء الفرغات بمستحلب الإسمنت الأبيض مع تغطية ثقوب الآجر وتلبيسها بالإسمنت العادي وطلائه بالفينيل لكلا الطرفين.

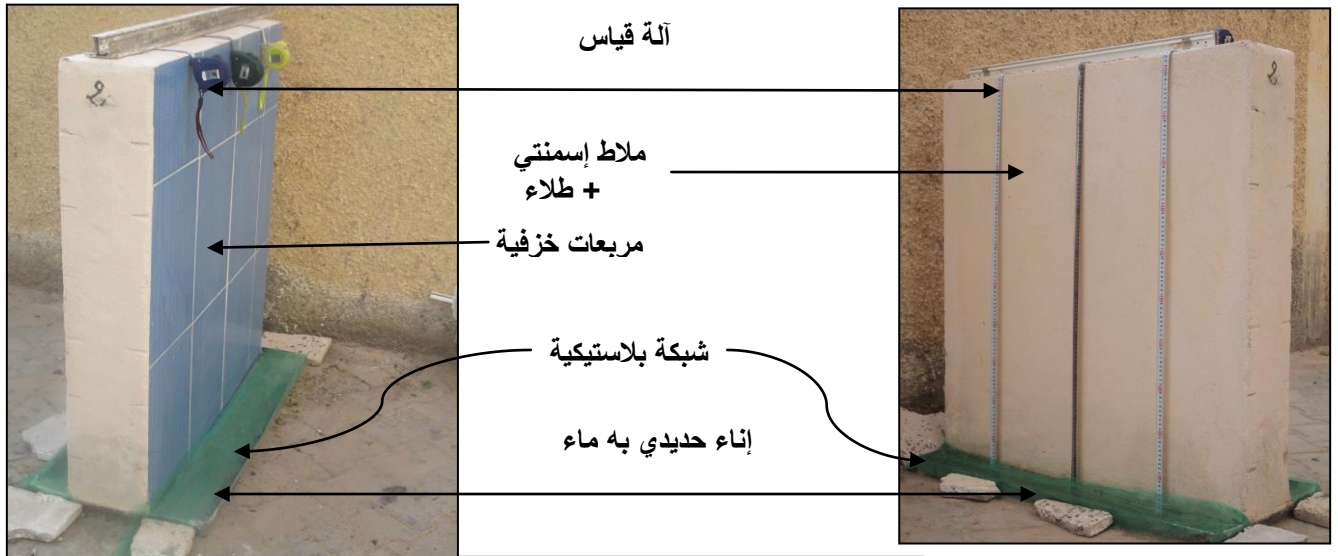
الصورة رقم (II-16) : العينة رقم 02

العينة رقم 02 : قمنا بنفس التجربة و لكن استبدلنا الاسمنت العادي بالإسمنت المقاوم للأملاح

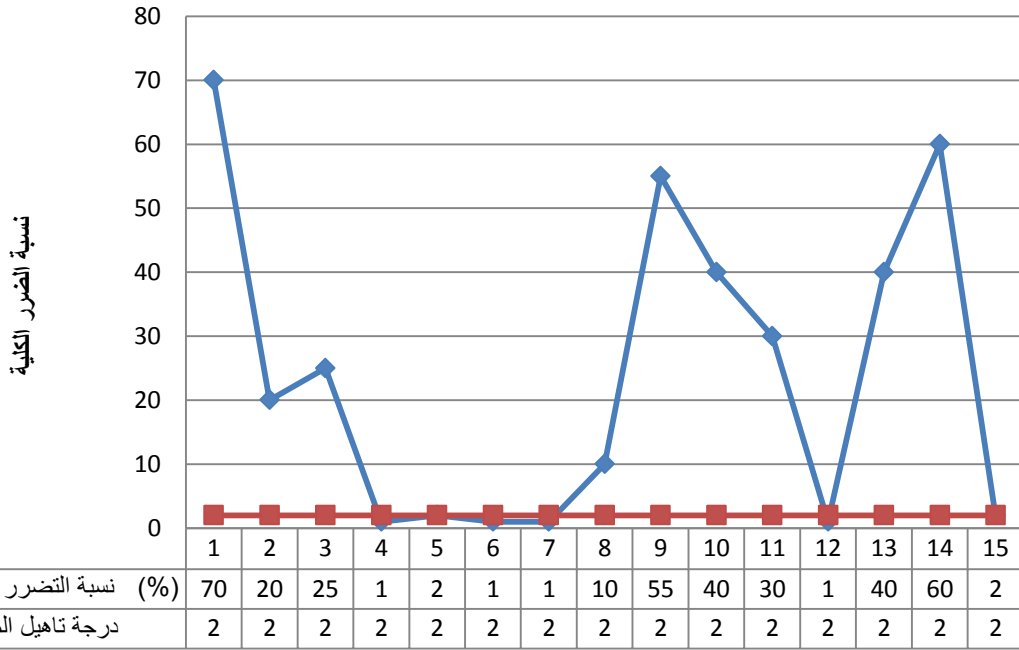
منحنى رقم (III-2) نسبة التضرر بالنسبة لدرجة تاهيل المقاول

و لتحليل هذه المعلومات قمنا بإنشاء منحنيات لبعض المتغيرات المساهمة في هذا التدهور و اعتمدنا على تقدير معدل المساحة المتضررة من المساحة الكلية للمرفق بالنسبة للجدران و السقف بالإضافة إلى التلف الذي لحق النجارة الخشبية و التركيبات الصحية و كانت النتائج كالتالي :
