## DIAGNOSTIC DES EFFONDREMENTS ET DE LEURS IMPACTS SUR L'ENVIRONNEMENT : CAS DE M'RARA, BAS SAHARA, SUD-EST ALGERIEN

**B. AISSANI** <sup>(1)\*</sup>, **M. HACINI** <sup>(2)</sup>, **A. ZEDDOURI** <sup>(2)</sup> et **M. DJIDEL** <sup>(3)</sup>

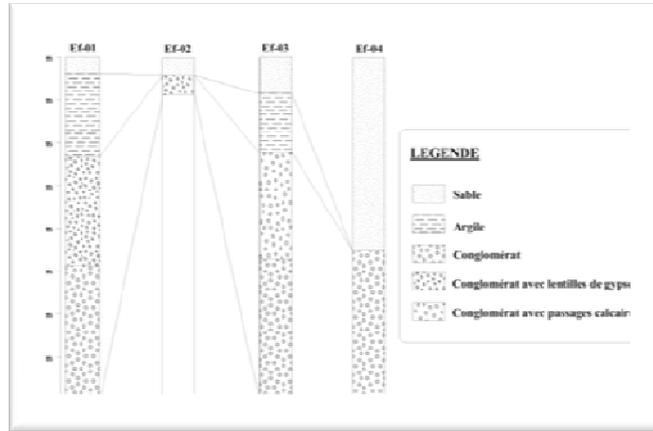
**Fig. 3 : Coupe géologique passant à travers les effondrements**

La représentation de la coupe géologique à travers les différents effondrements, dont la mesure des épaisseurs (profondeurs) est approximative, reste difficile vue les difficultés à s'approcher des cavités. Ces dernières représentent des épanchements avec des profondeurs difficilement mesurables et à accès limité.

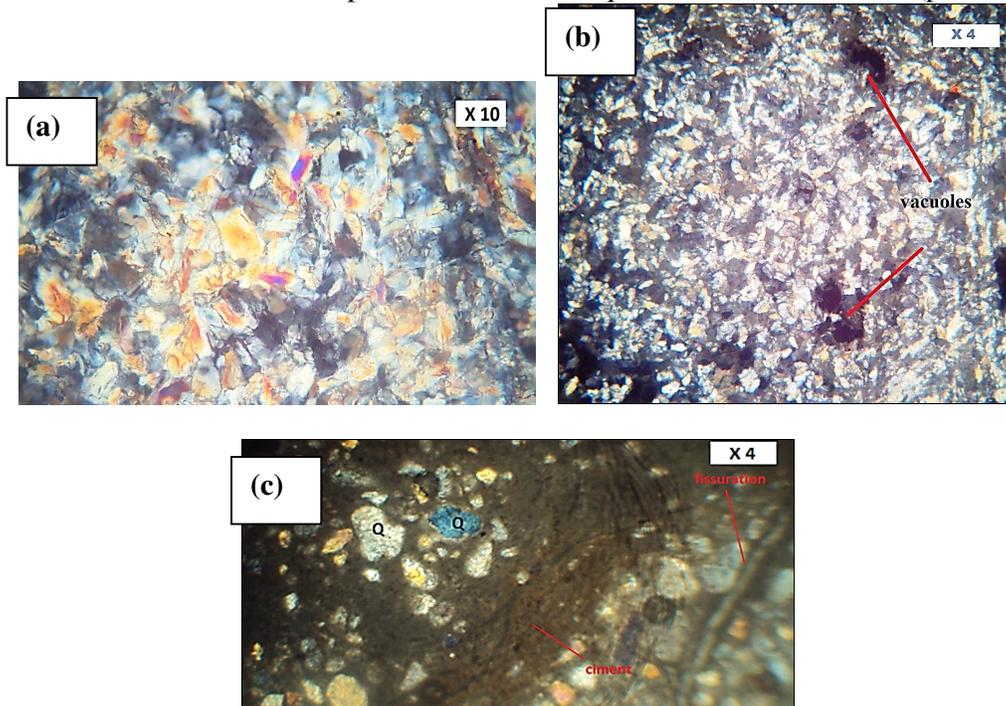
Tous les effondrements étudiés sont représentés de bas en haut par des conglomérats monogéniques, des conglomérats à lentilles de gypses et des calcaires, des argiles et des sables. La forte friabilité des roches de Mrara n'ont permis la confection que de trois lames minces (photos 11).

**Photos 11: Microphotographies en lumière polarisée et analysée des lames minces : (a) texture saccharoïde d'un gypse, prélevé au niveau de Oued Rtem, en masses granulaires pulvérulentes suggérant un dépôt dans un milieu lagunaire, (b) gypse vacuolaire pris de l'affleurement des gypses, (c) conglomérat à ciment calcitique prélevé à l'intérieur de l'effondrement 4.**

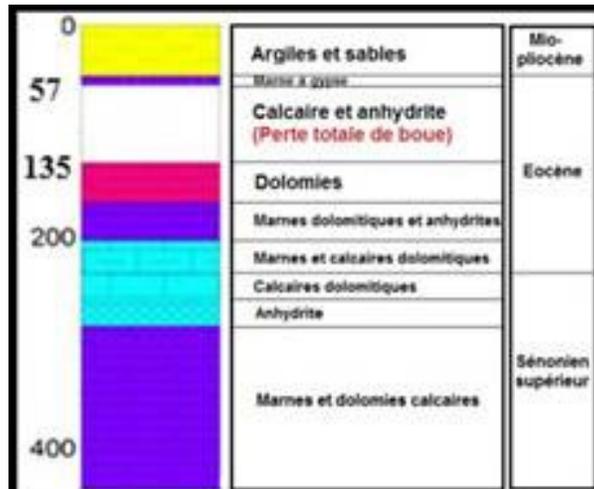
Figure 4 : colonne lithostratigraphique du forage H10-42 [5]

Un deuxième argument est lié au phénomène de karst (comme le cas de l'effondrement de Sahb El Bir à El Mansoura, W. Ghardaia) [8]. La progression du phénomène de karstification induit la création de cavités souterraines qui provoquent les dites effondrements. Cela s'explique par la perte

totale de la boue au niveau des formations Eocène observée au forage H10-42 à une profondeur allant de 57m à 135m (fig.3).
