**UNIVERSITE KASDI MERBAH- OUARGLA**

**Mémoire de Fin d'étude : Étude Dimensionnement Du Réseau D'adduction De Complexe Hassi Messaoud**

**RÉSUMÉ : L'objectif de l'étude de dimensionnement du réseau d'adduction de complexe Hassi messaoud Wilaya de Ouargla , est la détermination des diamètres adéquats à la production des forages (points de captage), natures des conduites de refoulement ainsi la vérification de coups de Bélier tout en discutant l'état des ouvrages de stockage (complexe hydrauliques) et l'état du réseau existant .**

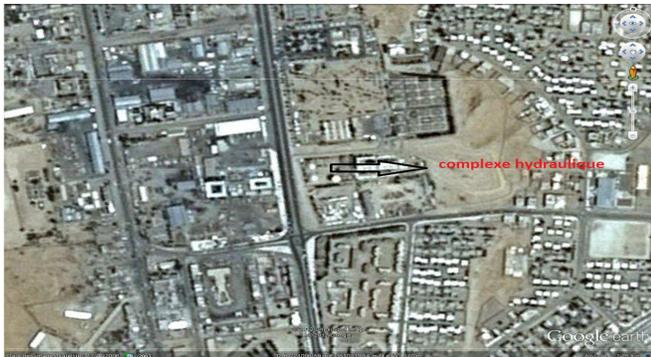
Le complexe hydraulique initialement a été réalisé pour fonctionner comme station de surpression. Le complexe hydraulique est constitué de :

➤ **Chateau d'eau**  
**Hauteur du la tour: 20 m**  
**Capacité de la cuve : 1000 m³**  
**Le château d'eau a été réalisé par suite des anomalies survenues lors des essais de la station de surpression .**
