INFLUENCE DU SURPLUS D'IRRIGATION SUR LA REMONTE DE LA NAPPE PHREATIQUE DANS LA CUVETTE DE OUARGLA (DIAGNOSTIQUE ET RESOLUTION)

BAHBOUH.L.S* ; ZEGAIT. R**

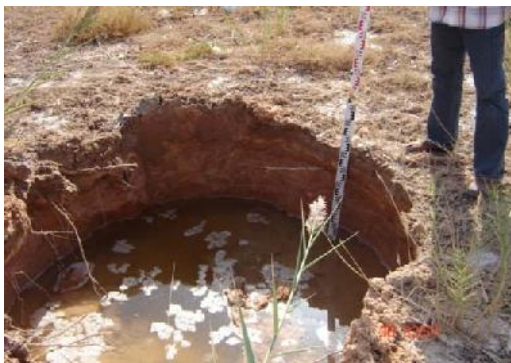
Fig.3. Sondage au niveau de chotte

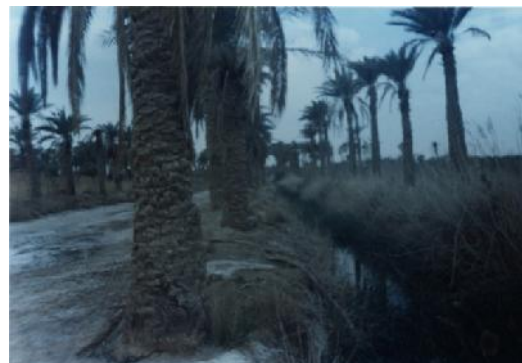
Fig.4.: Couche blanchâtre des sels au niveau des sols des palmeraies d’Ouargla

Une forte salinisation dans les couches active de sol qui abaissé le potentiel osmotique de sol et reversé le phénomène d’alimentation des palmerais, cette salinisation dû à la remonté de la nappe phréatique salé et une eau d’irrigation salé et les roches parentales plus ou moins salées.

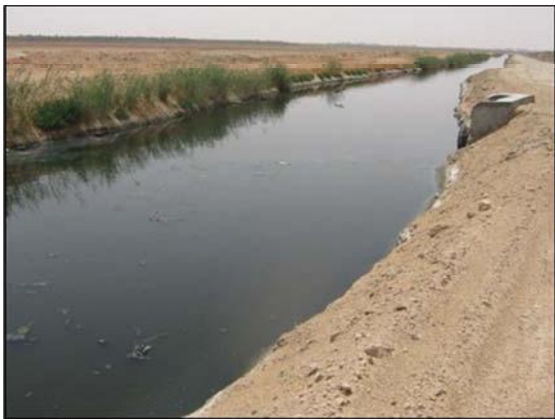
Fig.6.: Élargissement brusque des talus

Le réseau de drainage de la cuvette de Ouargla est de type des canaux à ciel ouvert à une profondeur varie entre (0.5 à 1m), ce réseau n'est pas dense et son état est médiocre (détruite).

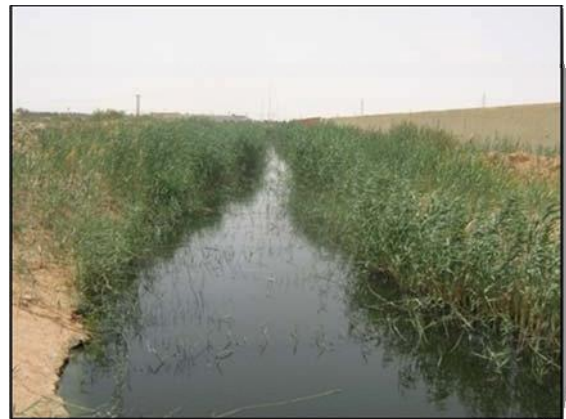
Fig.7.: Développement d'herbes sauvages
