LES MOUVEMENTS DE TERRAIN EN GRANDE KABYLIE : CAS DE LA COULEE BOUEUSE D'ILLILTEN ALGERIE

La présente communication est axée sur l'étude de la coulée boueuse du 3 mai 2012, qui a touchée le village Ait Aïssa Ouyahia de la commune d'Illiltén, situé à 70 km au Sud Est du chef lieu de la wilaya de Tizi-Ouzou. Elle affecte deux flancs d'une pente de 10% à 25% dans les hauteurs des montagnes du Djurdjura au sommet d'Azrou N'Tohor (1884 m). La coulée s'est initiée depuis une altitude de 1800 m environs jusqu'au pied à l'Oued Azrou N' Tohor. Elle présente un arrachement de 50 m de profondeur et de 300 m de largeur et met en mouvement des milliers de m³ de boue glissant le long de l'oued, charriant d'importantes quantités de roches, de limons, d'éboulis et d'arbres. Elle emporte tout sur son passage en menaçant les villages Ath Aïssa et El-Had, qui comptent de centaines d'habitants. L'évolution et les principales causes du déclenchement de cette coulée boueuse, qui demeure une menace au prochain hiver, fera l'objet de cette étude.

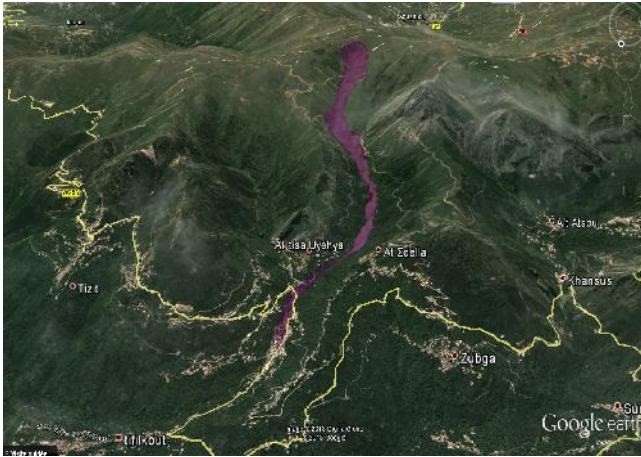
Fig. 1. Vue de la coulée boueuse du 22 septembre 2013

de m³ d'éboulis, de grès et des troncs d'arbres parcourant 5 à 6 Km le long de l'oued Azrou N'Tohor arrivant jusqu'au village Ath Aissa Ouyahia et El-Had (900m). Elle a ainsi bloqué le chemin wilaya CW253 (Fig. 1) considéré comme un trait d'union reliant la commune au chef lieu de la wilaya de Tizi-Ouzou avec Bouira. Elle a mis en danger la vie des villageois pendant plusieurs mois et empêchant les élèves de rejoindre leurs écoles. Cette coulée a connu une réactivation suite aux fortes intempéries (Pluies et neiges) enregistrées en Janvier, Mars et Mai 2013.

- La topographie favorable avec une pente raide allant de 10 % à 25%;
- L'érosion superficielle causée par le manque de végétation dans les bassins versants de formations de la coulée (Fig.1);

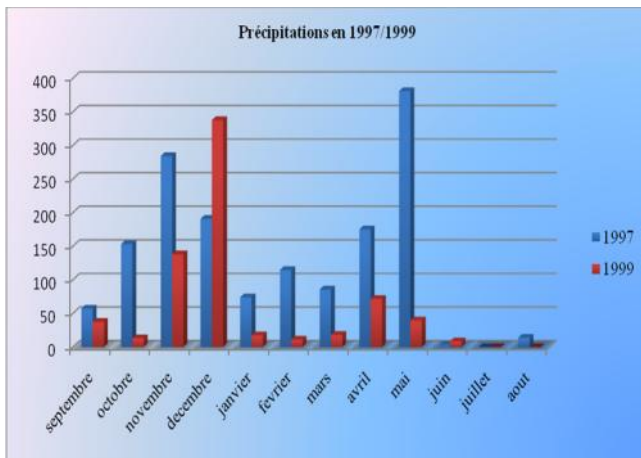
Fig.6. Les précipitations mensuelles durant les années 1997 et 1999 station Ait Aicha

mai). Le manque de stations pluviométriques dans la région rend la mesure des précipitations approximatives particulièrement durant les 15 dernières années (de 1995 à 2010). La précipitation moyenne annuelle minimale est de 694.7 mm (1999), et la moyenne annuelle maximale est de 1534 mm (1997), elle est enregistrée à la station Ait Aicha (Fig.6).

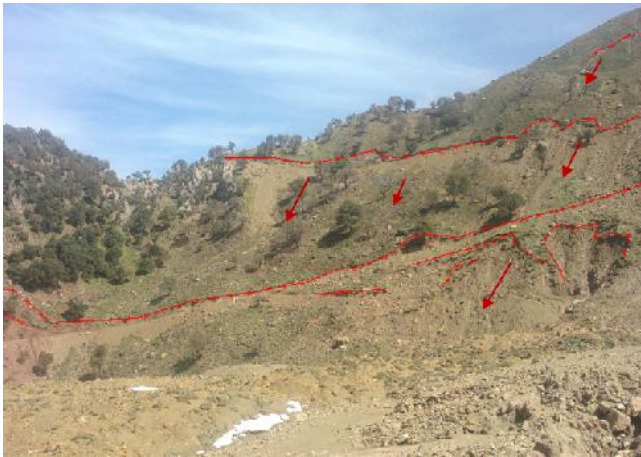
Ce phénomène a débuté le 26 avril 2012, les coulées étaient quasi quotidiennes mais n'étaient pas importantes. La rivière arrivait facilement à les contenir. La coulée du 3 mai 2012 a déstabilisé plusieurs bassins versants suite aux neiges très abondantes de l'hiver 2012 et elle a connu une forte réactivation durant les mois de Janvier, Mars, Mai de l'année 2013. Elle continue de s'élargir et d'engendrer d'autres glissements de terrain le long des flancs des bassins versants de l'oued Azrou N'Tohor suite à la suppression des butées (Fig.7).

Fig.7. Glissements secondaires à la coulée

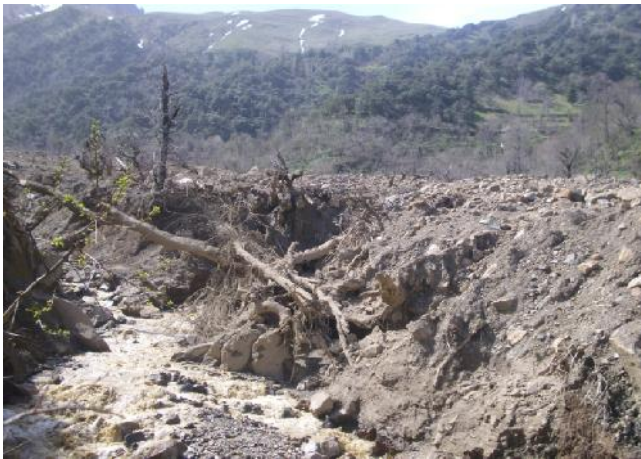
Les matériaux emportés par la coulée sont des éboulis caractérisés par une forte teneur en eau, des blocs de Grès emballés dans une matrice argileuse de couleur rouge parfois grisâtre (Fig.8).

Fig. 8. les débris emportés par la coulée

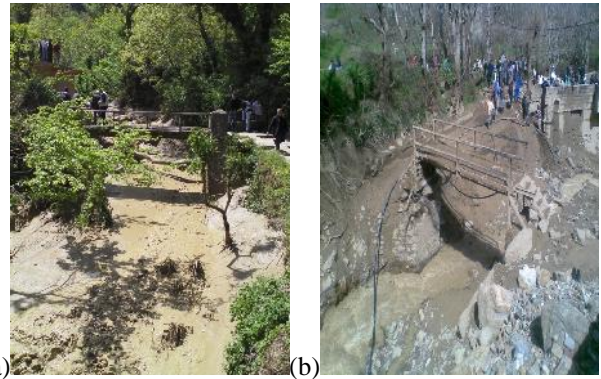
En aval: les débris emportés par la coulée a causé la rupture du pont reliant la commune Ath Aissa Ouyahia avec le chef lieu de la wilaya pendant l'hiver 2013; ce qui a nécessité des travaux de réaménagement d'urgence par le service de construction et d'urbanisation de la Wilaya avec l'aide des citoyens afin de remettre le pont en service. Plusieurs habitations proches de la rivière ont été envahies par la coulée et certains habitants du village ont même quitté leurs maisons de crainte d'être emportées.

Fig.9. Dégradation d'une passerelle sur l'Oued Azrou N'Thor: (a) en 2012; (b) en 2013
